# Renovering och dränering av Hässlunda kyrka

Arkeologisk förundersökning 2009–2010

Rapport 2010:39

Fornlämningsnr: 19  
Hässlunda kyrka, Hässlunda sn  
Helsingborgs kommun  
Skåne län

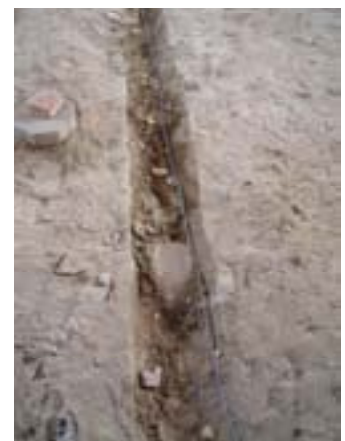
Fig. 4. Befintlig kultvert omgiven av bärlager. Kultverten var ca 0,3 m bred.

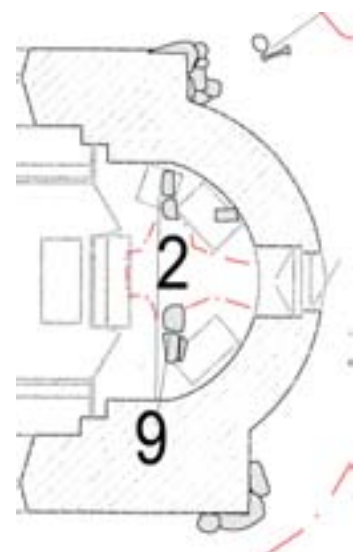
Längs med långskeppets mittaxel och ut i koret (fig. 3:1 & fig. 4) samt med en kortare sträcka bakom altaruppsatsen i absiden (fig. 3:2) togs befintlig tegelkultvert upp för ledningsdragnings. Bakom altaruppsatsen, vinkelrätt mot kyrkans längdaxel och mellan kor och absid, påträffades en rad med gråsten (se fig. 5). Stenarnas funktion och ålder gick ej att avgöra, men möjligen utgör de en äldre rad med grundstenar, vilket kan tyda på att kyrkan en gång i tiden har haft ett rakavslutat kor. Stenarna kan även ha utgjort syllan till en eventuell föregångare i trä. Det skall påpekas att schaktets begränsning även begränsar tolkningen. I schaktet kunde även ett lerlager iakttagas i den södra delen, vilket möjligen skall tolkas som ett fragmenterat lergolv.

Fig. 5. Siffran 9 avser den rad av otuktade gråstenar som påträffades (jfr fig. 3). Observera att diskrepansen mellan nord och sydmuren beror på att det i sydmurens förlängning finns en stråvpelare.

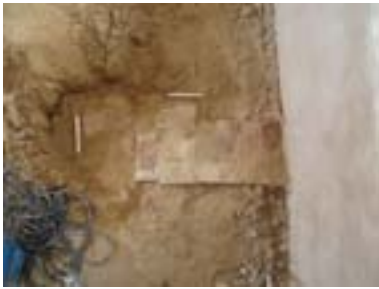
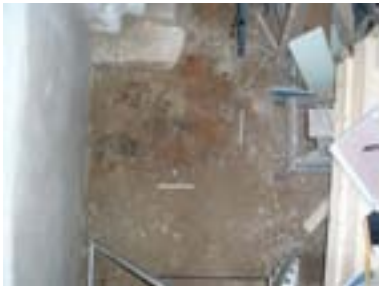
Fig. 6. Översta bilden: fig 3:8  
Mellersta bilden: fig 3:11  
Nedersta bilden: fig 3:12

Längs med väggarna framkom på tre ställen under bärlagret fragment av äldre tegelgolv (se fig. 6 samt, för läge, fig. 3:8, 11 & 12). Vad gäller det framkomna teglet vid långhusets norra mur (fig. 6 översta bilden samt fig. 3:8) visade sig detta ligga i mer än ett lager och skall sannolikt tolkas som fundament till den stora järnspis som installerades i kyrkan på 1870-talet (Underhållsplan för Hässlunda kyrka, ss 30 & 72). Övriga golvfragment innehöll tegel av annan karaktär och kan ha ingått i ett medeltida golv.

Nedanför det mellersta fönstret på kyrkans södra del (fig. 3:11) observerades en sättningsmedel med en diameter om ca 0,5 m i bärlagret. Den uppkomna sättningsmedeln tyder på ett hålrum under kyrkan, möjligen en grav.

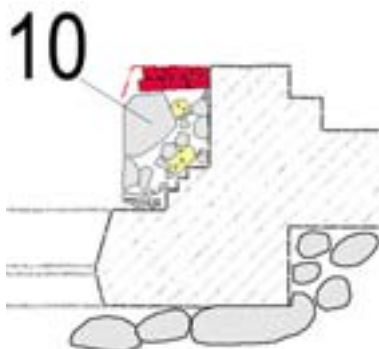
Fig. 7. plan över fundamentet som påträffades nedanför predikstolen (jfr fig 3:10).

I långhusets sydöstra hörn, nedanför predikstolen och framför det södra bänkkvarteret framkom ett fundament av sten och tegel (fig. 3:10). Fundamentet har sannolikt inte haft med predikstolen att göra, åtminstone inte i dess nuvarande placering (efter 1864). Diskussioner har förts huruvida det är fråga om ett altarfundament (se rapporten för den byggnadsantikvariska kontrollen/medverkan som utfördes av Regionmuseet Kristianstad, Eriksson, L- & Sträng, M. *in print*). Anläggningen gick inte att datera, men finns bevarad in situ.

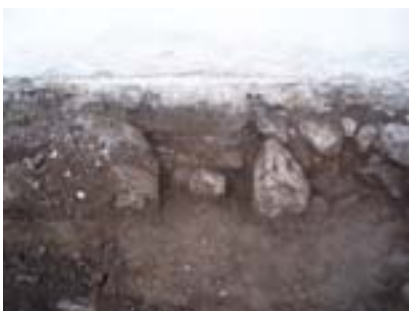
Fig. 8. Avvikelse i grundmuren

I den nordvästra delen av koret noterades en avvikelse i grundmuren som såg ut om en ca 0,6 m bred igensatt öppning (fig. 3:13 & fig. 8). Eventuell funktion gick inte att avgöra vid tillfället.

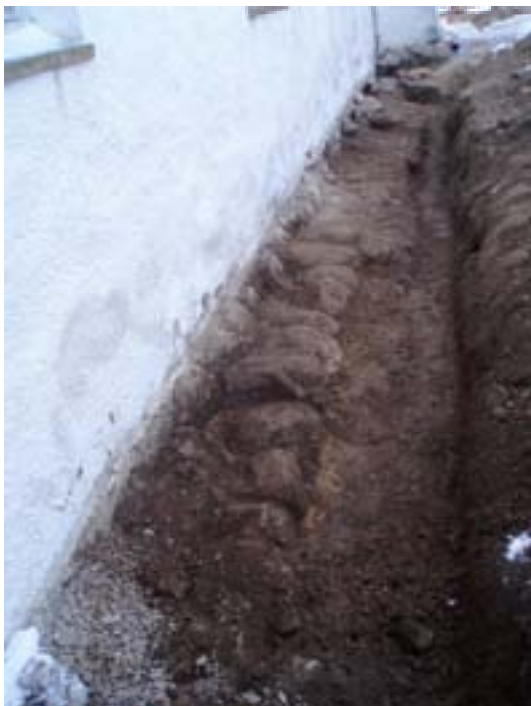
Vid schaktningen kring kyrkan grävdes till ett djup av 0,6–0,8 m och bredden uppgick till 1–2 m (fig. 3:3). Schaktet frilade hela kyrkans grundmur som bestod av otuktad kallmurad fältsten med något större dimensioner på den södra sidan än den norra. Grundmurens nedersta skift hade en bottennivå på ca 0,6–0,7 m under befintlig marknivå. Grundstenarna stack ut upp till ca 0,5–1 m utanför dagermuren.

På kyrkans norra sida utvidgades grunden och bildade här ett ca 2,5 x 3 m stort fundament (fig 3:7). Stenblocken i fundamentet var täckta av ett lager med kalkbruk, tegelfragment och sot. Fundamentet undersöktes inte närmare då schaktet lades om för att bevara konstruktionen. Ålder och funktion gick ej att avgöra.

Fig. 9. Dräneringsschakt längs med norra sidan av långhuset.
