Rapport 2010:36

Lilla Torg i Malmö

Trädplanteringsgropar, FU 2010

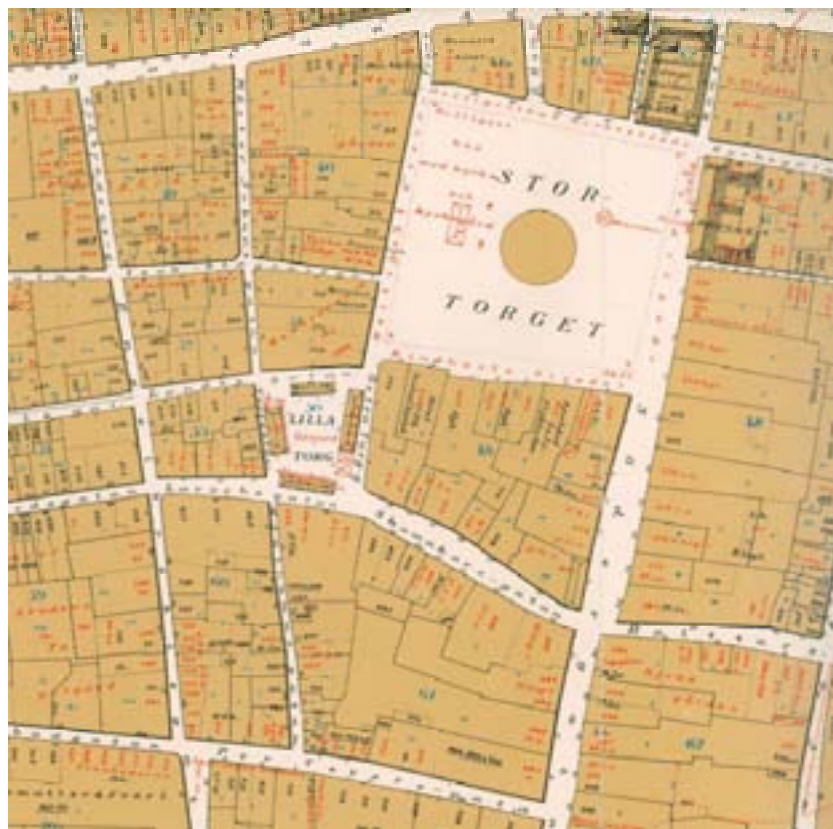
Utdrag ur A.U. Isbergs karta från år 1875. De torgbodarna som kringgärdat Lilla Torg har nu fått permanent karaktär och ersatts av byggnader i en eller två våningar

I de norra delarna av torget har det funnits byggnader både enligt A.U. Isbergs karta från 1875 och den drygt hundra år äldre kartan av Pehr Sommar från år 1784. Till en början fanns det inte permanenta bodar på torget. År 1698 tilläts det byggas hus av korsvirke. 1811 började torget bebyggas med stenhus. I norr, där schaktningarna gjordes, fanns *hökarna* som tillhandahöll exempelvis grönsaker och mejeriprodukter.

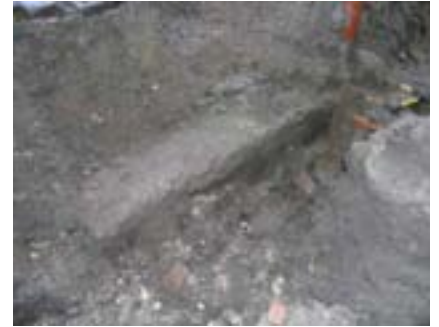
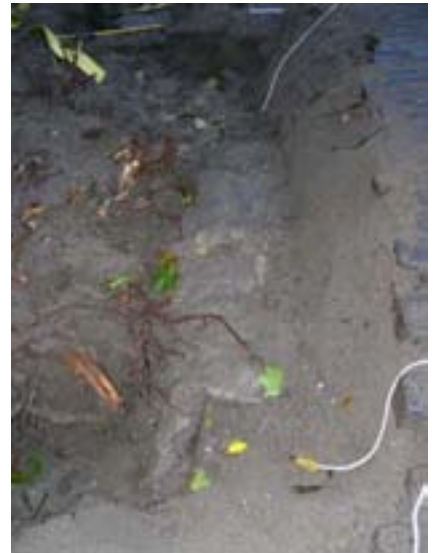
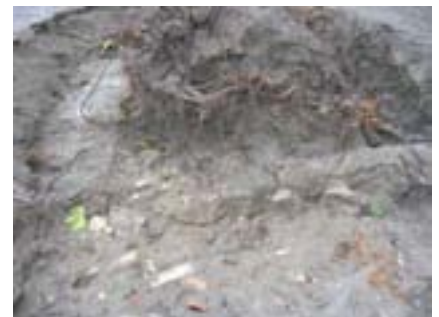
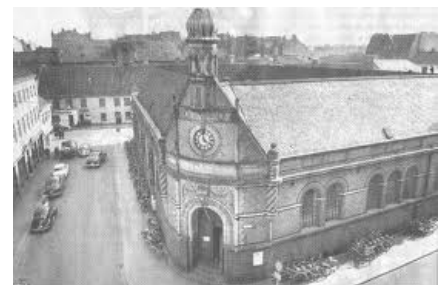
De övre bilderna visar murämningar från den gamla Saluhall (undre bilden) som tidigare upptog hela torgets yta

Eftersom det inte fanns någon egentlig stratigrafi att undersöka inom det stipulerade schaktdjupet beslöts det efter samråd att de omgivande jordmassorna inte skulle grävas bort, utan istället tas bort med sugmaskin. Detta för att minska risken att gräva sönder någon av de extremt många ledningar som fanns på platsen. Men också för att skona de murar som kunde finnas dolda under mark. Mycket riktigt framkom det murar, men metoden medförde att i stort sett alla murar kunde bevaras i sin helhet.
