Rapport 2011:5

Fjärrvärme i Östra Tommarp

Arkeologisk förundersökning år 2010

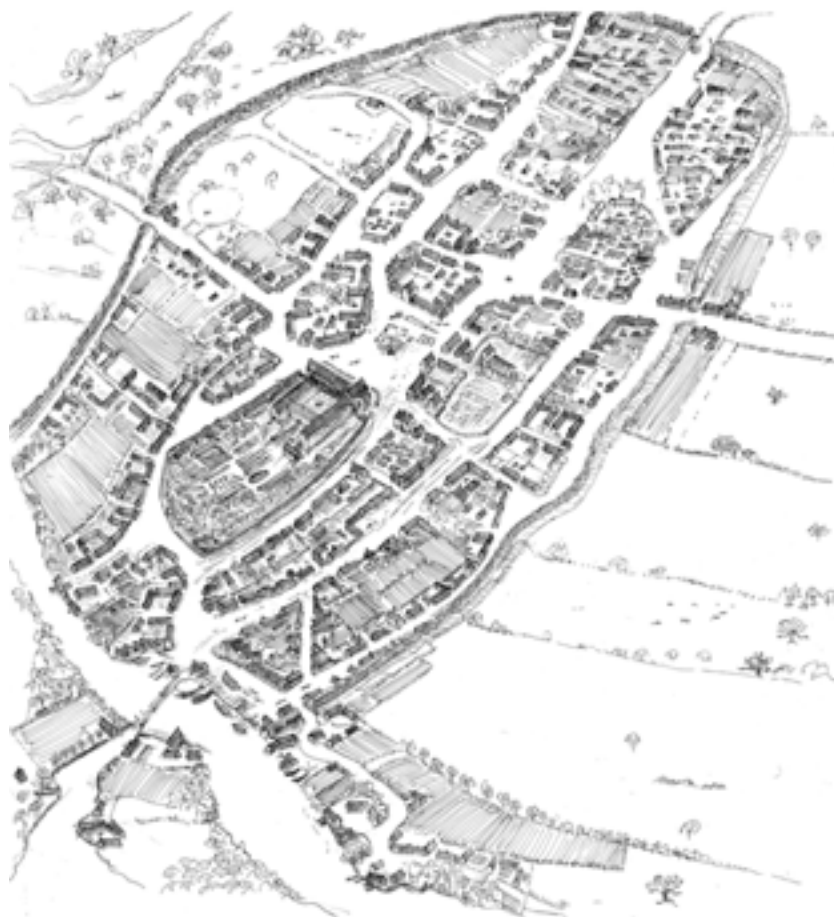
Figur 5. Så här kan Tumathorp ha gestaltat sig under storhetstiden runt år 1300. Centralt i orten låg klostret. Norr om detta låg torget och stadskyrkan S:ta Maria. Illustration: Hans Ekerow.

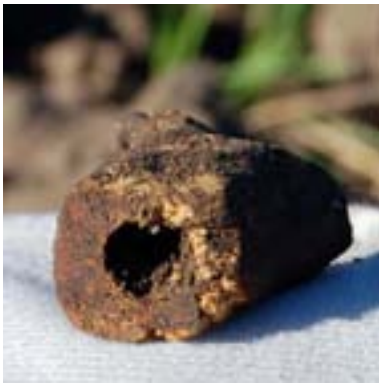
Figur 9 (nedan). Ett sågat ben från ett dike (A395) norr om riksväg 11. Foto: Lars Jönsson

Diket låg omedelbart norr om, och parallellt med, ett annat dike (A12). Diket var ca 2,3 meter brett i botten av schaktet, och något bredare i den övre delen. I samband med djupschaktningen visade det sig att diket var minst 0,8 meter djupt. Den homogena fyllningen utgjordes av gråbrun, siltig humus med inslag av bränd lera, kol, småsten, tegelkross och djurben. På ett par platser grävdes några mindre provgropar. I fyllningen fanns bl a en skärva yngre svartgods (fnr.10012), och en del av ett sågat ben (fnr. 10001).

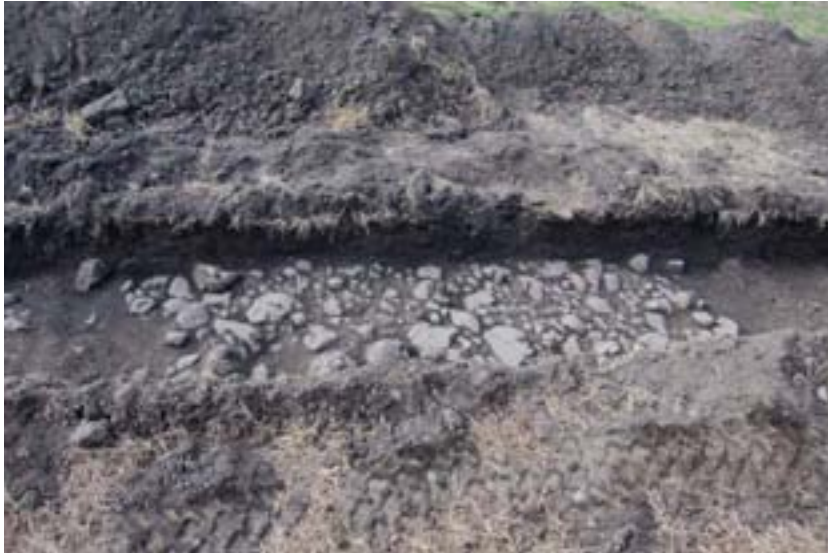
Figur 12. En stenläggning ute på åkern öster om Skånefrö. Stenläggningen har tolkats som en väg från 1200-1300-tal. Foto från öster. Foto: Lars Jönsson, Malmö Museer.

Eftersom endast 1,4 meter av stenläggningens längd framschaktades är det svårt att vara helt säker i tolkningen av dess funktion och riktning, men stenläggningen kan tolkas som en väg. Det är

möjligt att vägen är en medeltida föregångare till den nuvarande vägen till Gladsax, och att den utgick från norra stadsporten. Fyndet av en botten till en äldre rödgodskanna daterar stenläggningen till 1200-1300-tal.

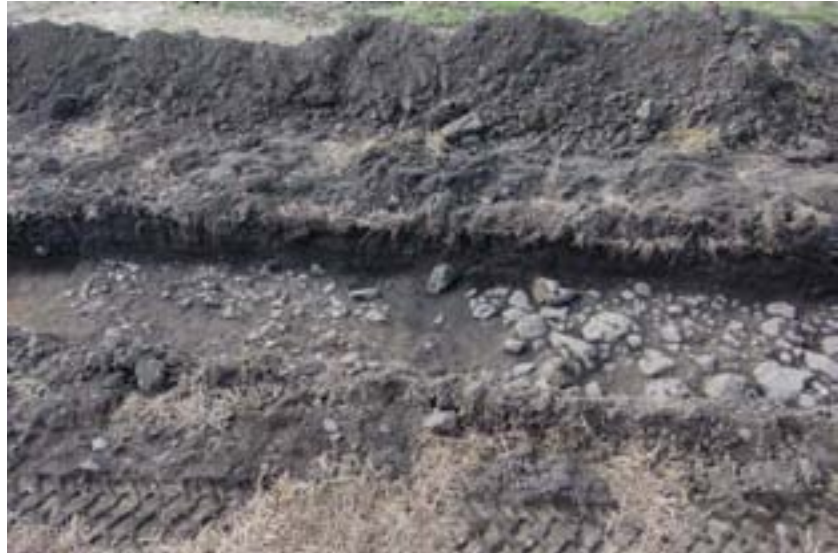
Figur 13. En knadderyta (A226) omedelbart söder om den medeltida "vägen" (A201). Knadderytan är till vänster. Foto från öster. Foto: Lars Jönsson, Malmö Museer.

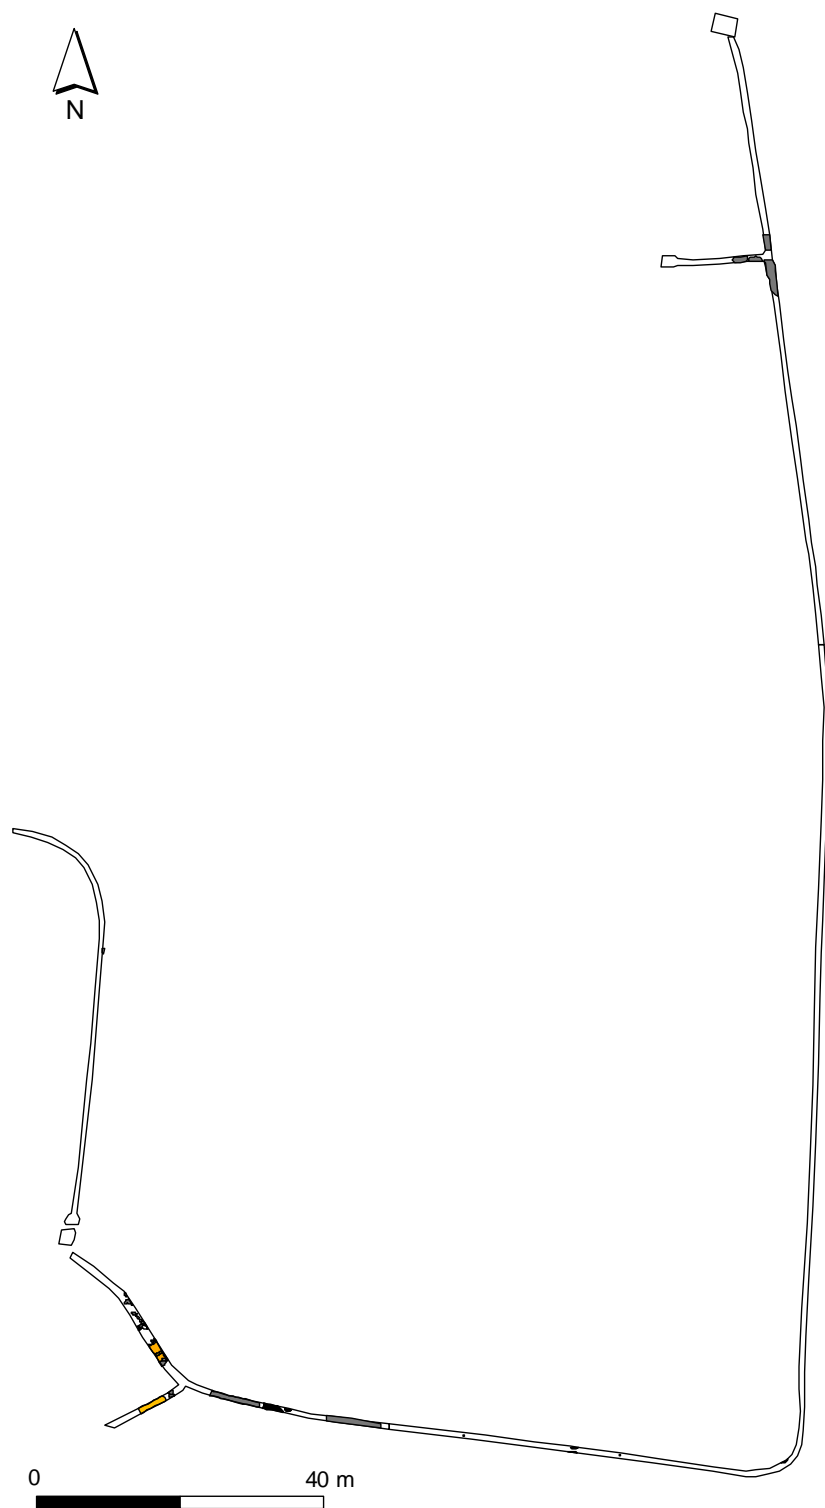
Figur 15. Schakten söder om väg 11 och fram till kyrkan i Östra Tommarp. På figuren är även de arkeologiska objekten markerade. De arkeologiska objekterns nr. framgår på figur 16, 17, 18, 23 och 26.

Sammanlagt var schaktet ca 395 meter långt. Generellt var schaktet ca 0,75 meter brett och ca 0,8 meter djupt, förutom inne på kyrkogården där schaktet var ca 0,7 meter brett och endast ca 0,5 meter djupt. Inne i församlingshemmets trädgård fick schaktet breddas något då det på flera ställen påträffades stora grundstenar. Den totala undersökningsytan för hela etapp 2 var ca 298 m².

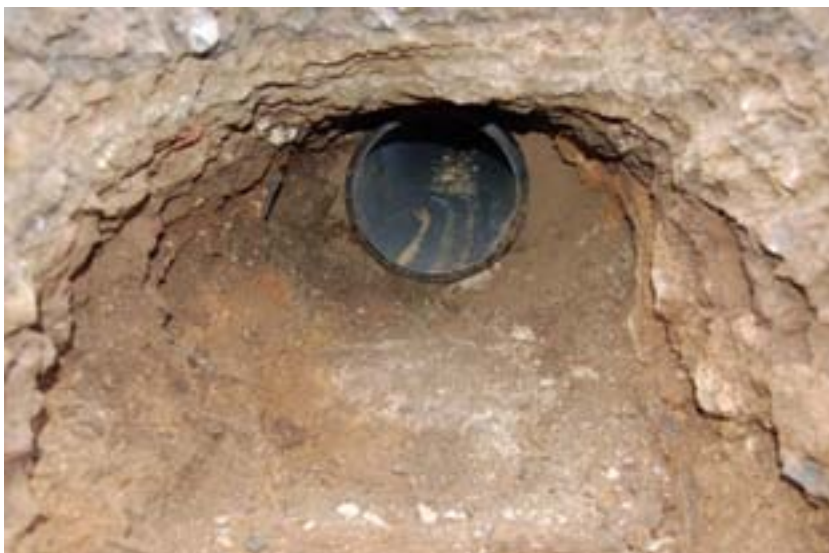
Figur 17. En stor sten påträffad mitt i Bygatan på ca 1,10 meters djup. På fotot ligger stenen strax framför den genom vägen dragna fjärrvärmeledningen. Foto från öster. Foto: Lars Jönsson, Malmö Museer.

Ungefär mitt i gatan gjordes även intressanta arkeologiska observationer. På ungefär en meters djup påträffades några större stenar med kalkbruk på. I anslutning till stenarna fanns även mängder med kalkbruk. I botten av schaktet, ca 1,10 meter under dagens marknivå, påträffades en minst 0,5 meter stor sten med kalkbruk på ovansidan. Stenen föreföll att ligga ”in situ”. Stenen ligger för övrigt fortfarande kvar.

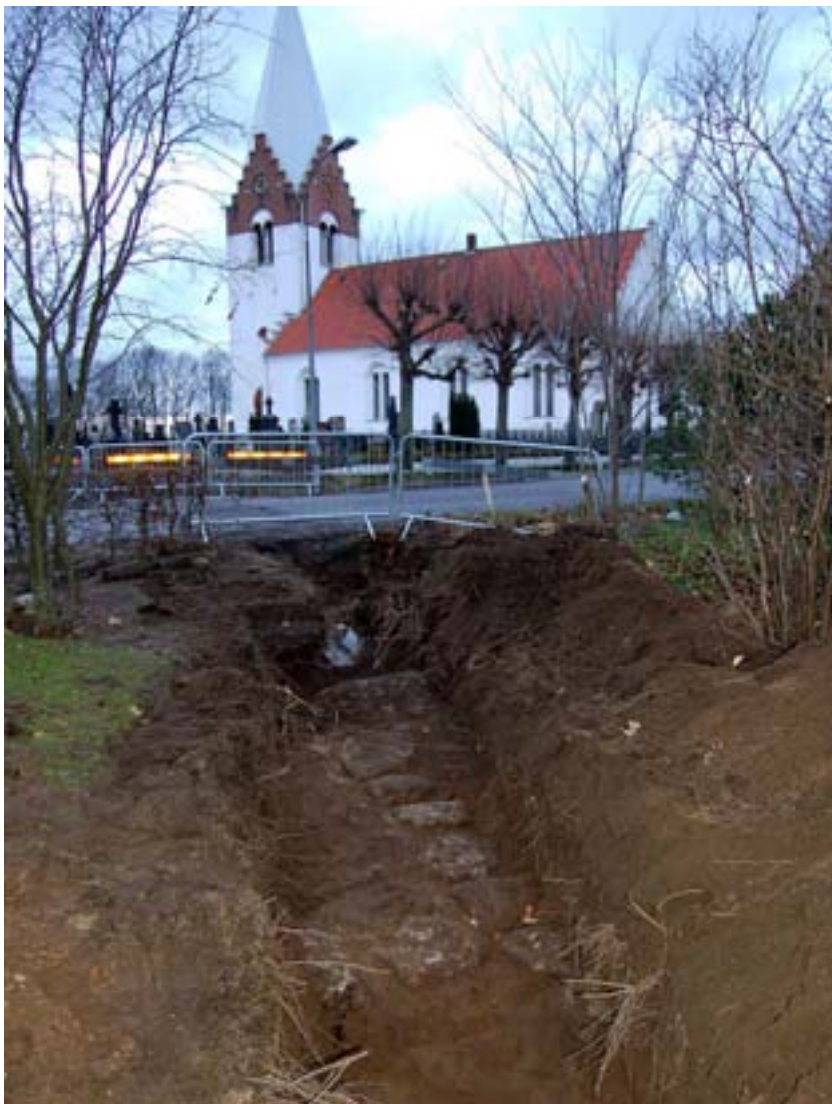
Figur 19. Några grundstenar och en syllstensrad i den västra delen av församlingshemmets trädgård. I bakgrunden syns Östra Tommarps kyrka. Foto från öster. Foto: Lars Jönsson, Malmö Museer.

När schaktet genom Bygatan var ifyllt påbörjades schaktningen i församlingshemmets trädgård. Omedelbart öster om Bygatan framkom lämningar efter ett, eller flera, hus. Närmast tomtgränsen i väster fanns två stora (grund)stenar, placerade med ett avstånd av ca 0,6 meter från varandra. Ca 0,8 meter öster om den stora stenen fanns en rad med sex flat lagda stenar,

vilka tillsammans bildade en syllstensrad. Vid den femte stenen från väster fanns ytterligare två stenar, vilka vinklade av mot sydost. Möjligvis tyder detta på en rumsindelning i huset. Syllstensraden, vilken sträckte sig i nordväst–sydostlig riktning, var ca 3,2 meter lång i schaktet, medan den vinklade stenraden påträffades i en längd av en meter. Hur stort huset varit gick inte att avgöra, ej heller om det har något stratigrafiskt eller kontextuellt samband med bebyggelse lämningarna söder om syllstensraden.

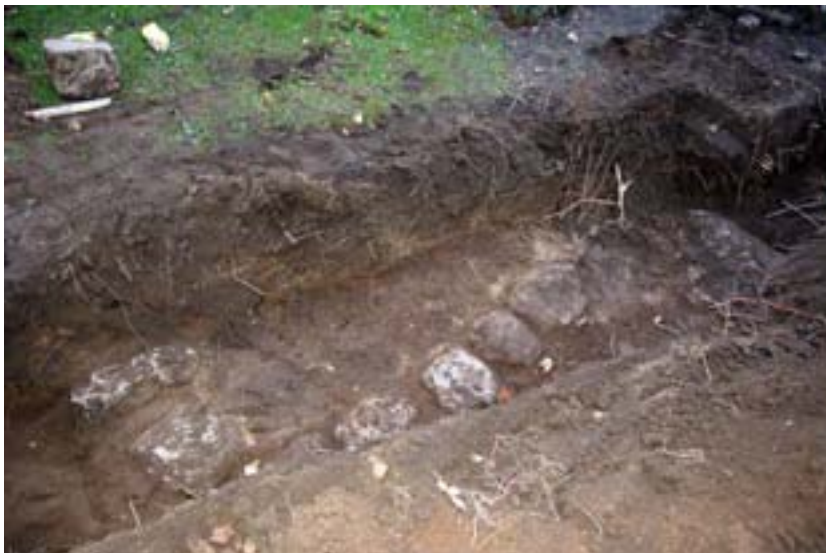
Figur 20. En syllstensrad till en byggnad i den västra delen av församlingshemmets trädgård. Foto från norr. Foto: Lars Jönsson. Malmö Museer.

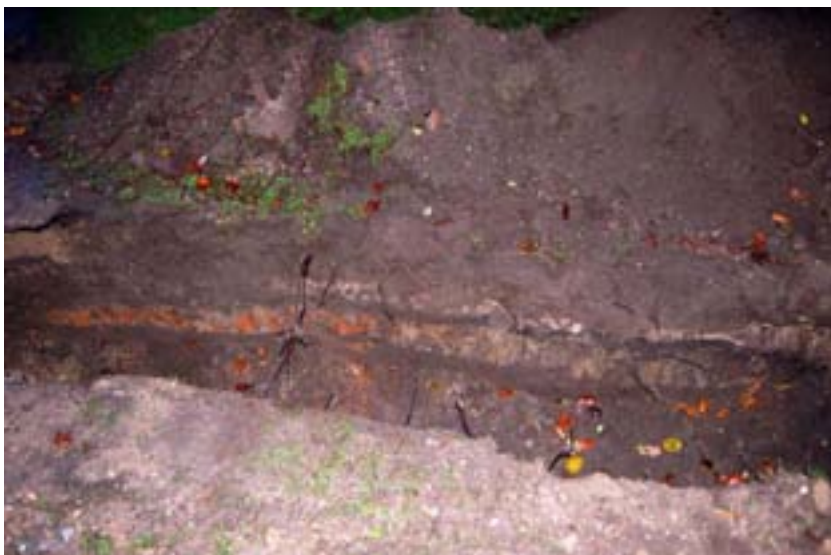
Figur 21. Det tjocka lerlagret i tvärschaktet mot församlingshemmet. Sannolikt utgör lerlagret ett lergolv till en äldre byggnad på platsen. Fotot taget från öster. Foto: Lars Jönsson, Malmö Museer.

Även i tvärschaktet mot församlingshemmet fanns det ett par stora stenar. Även dessa stenar har sannolikt haft en funktion som grundstenar till en byggnad. I samband med framrensningen av stenarna påträffades två skärvor av godstypen yngre röd-

gods (fnr. 100012 och 100013), en skärva fajans (fnr. 100011), och en skärva yngre vitgods (fnr. 100014). Keramikerna föreföll att ha legat i en grund nedgrävning, eller möjligtvis enbart i matjorden.

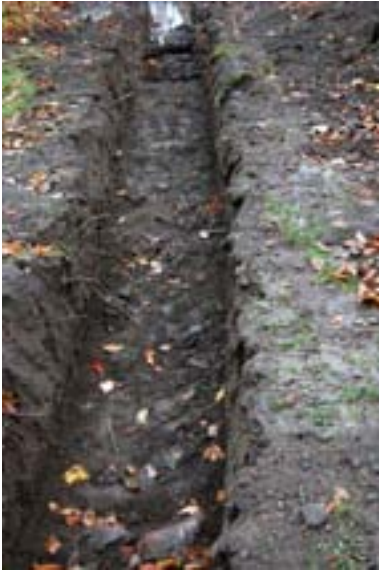
Figur 22. Stenläggning i den östra delen av församlingshemmets trädgård. Fotot taget från väster. Foto: Lars Jönsson, Malmö Museer.

Ca 3,5 meter från tvärschaktets nordöstra avslut i långschaktet framkom en stenläggning. Den var minst 7 meter lång, och framkom i schaktets längdriktning mot öster. Stenläggningen har sannolikt sträckt sig fram till ett modernt VA-rör, eventuellt något längre österut. Området strax väster om VA-röret schaktades ned till en nivå under röret, och då försvann en del av stenläggningen. Stenläggningen ligger ca 0,7 meter under dagens marknivå, i ett ca 0,8 meter brett schakt. Två något större stenar markerar stenläggningens begränsning västerut. Stenläggningen utgörs av stenar i storlekar ca 0,05-0,20 meter. I stenläggningen

finns delar av medeltida takpannor nedtryckta. Avsikten var att placera fjärrvärmeledningen direkt på stenläggningen, vilket innebär att den förhoppningsvis kommer att bevaras.

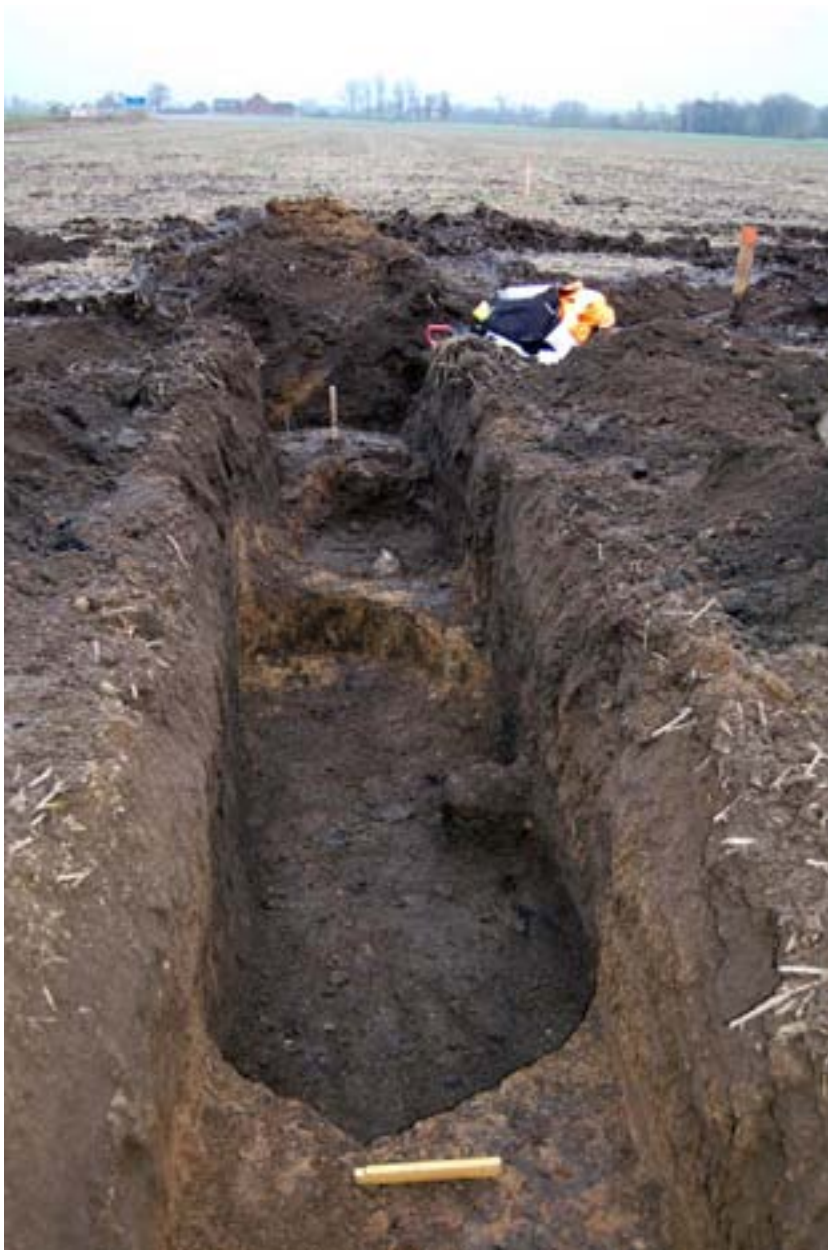
Figur 25. Två medeltida nedgrävningar i ett tvärschakt söder om väg 11. I förgrunden syns A291. Foto från väster. Foto: Lars Jönsson. Malmö Museer.

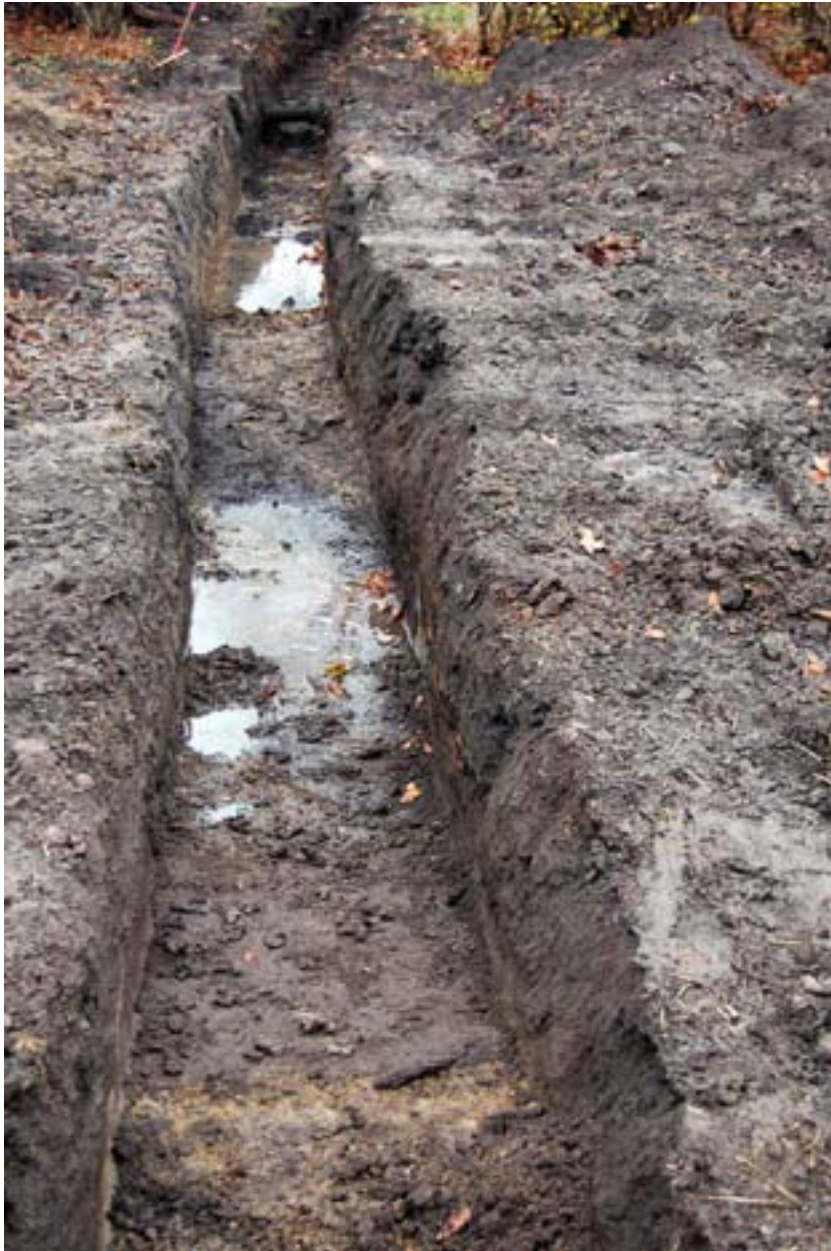
Figur 28. På fotot framgår hur schaktet skar rakt genom ett kulturlager med bebyggelseämningar i form av lergolv och två ugnskonstruktioner. Foto från öster. Foto: Lars Jönsson, Malmö Museer.

Inför dokumentationen av den södra sektionen framrensades den södra schaktprofilen i en längd av fem meter. Härvid konstaterades att det överst i den stratigrafiska sektionen fanns två lera-

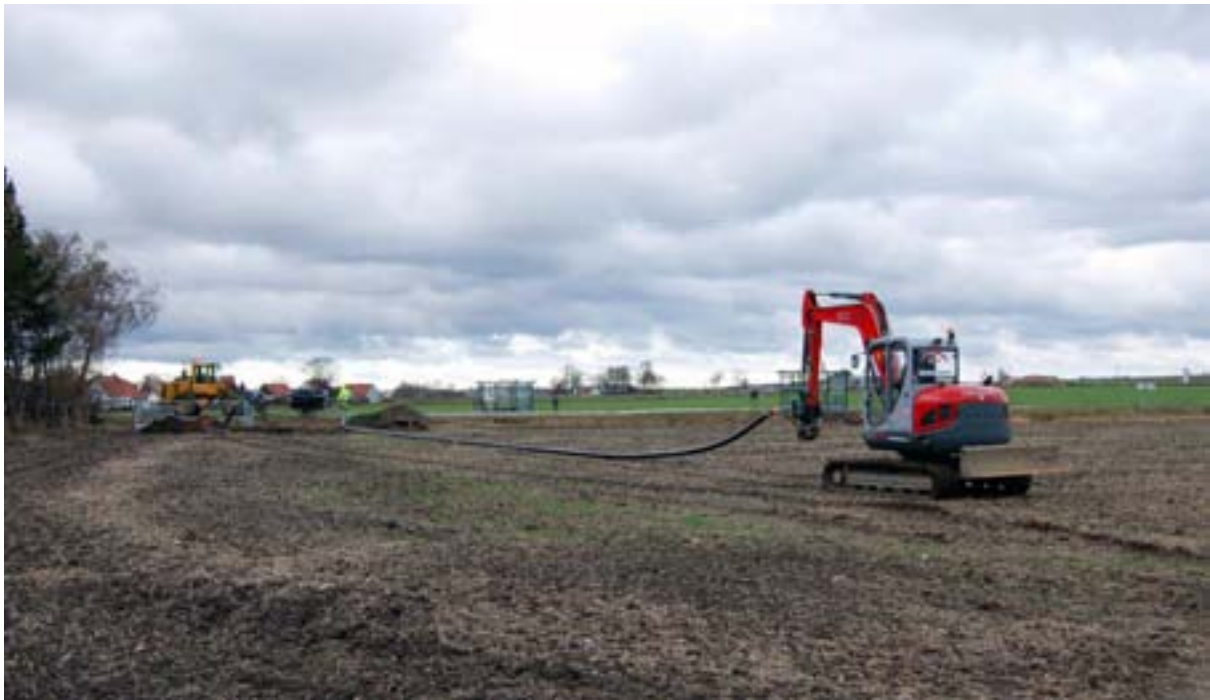
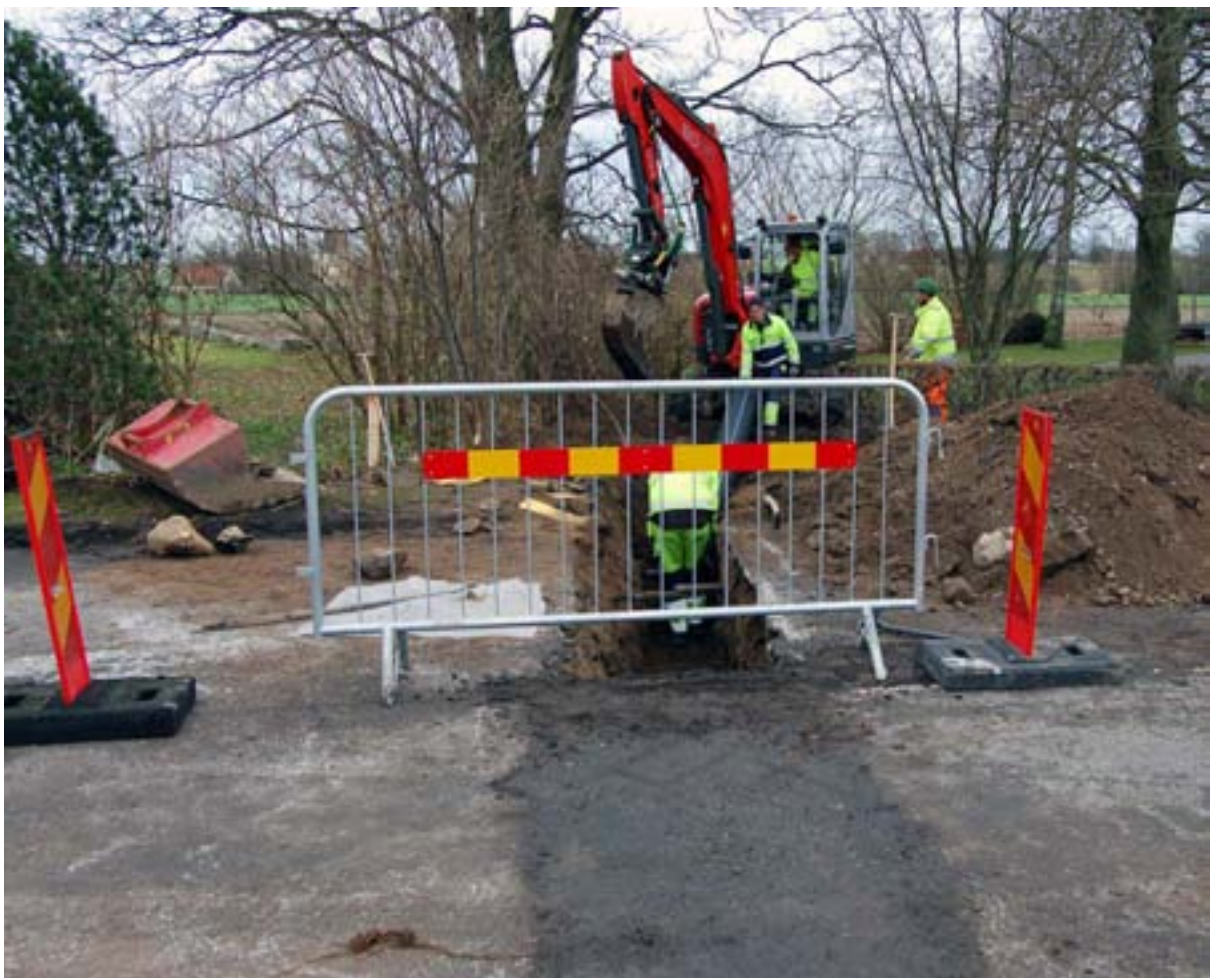
Överst: Utläggning av fjärrvärmeledning söder om riksväg 11. Foto från söder. Foto: Lars Jönsson, Malmö Museer.
Nederst: Schaktning genom östra delen av Bygatan och församlingshemmets trädgård..
