# Norra Vrams kyrka

Arkeologisk förundersökning och schaktningsövervakning 2004

Arkeologisk förundersökning och schaktningsövervakning 2004,  
Norra Vrams kyrka, Norra Vrams socken, Bjuvs kommun

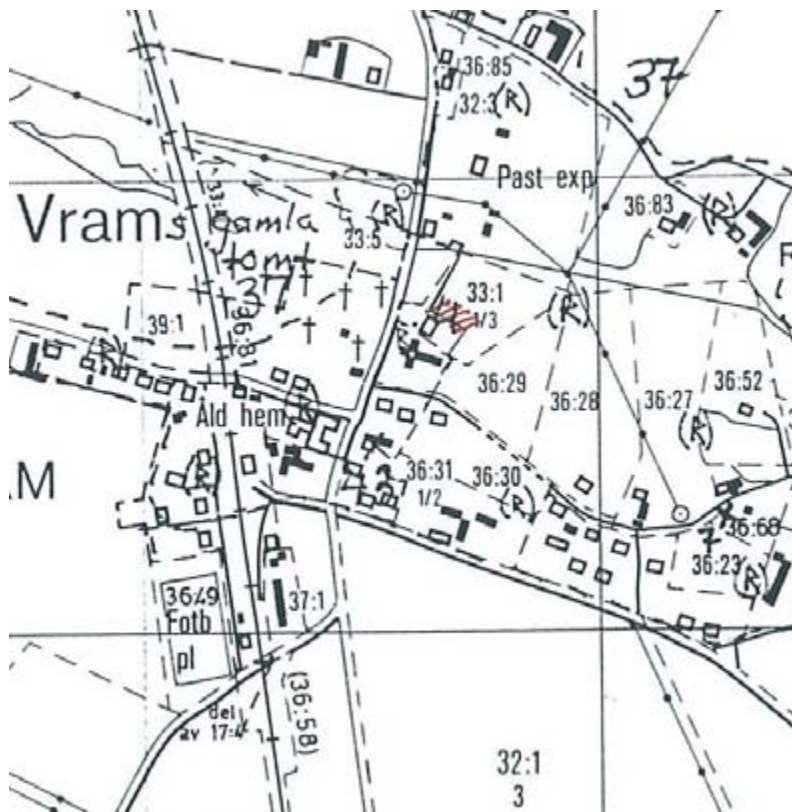
Figur 3. Undersökningsområdet norr om kyrkan markerad med röd skraffering.

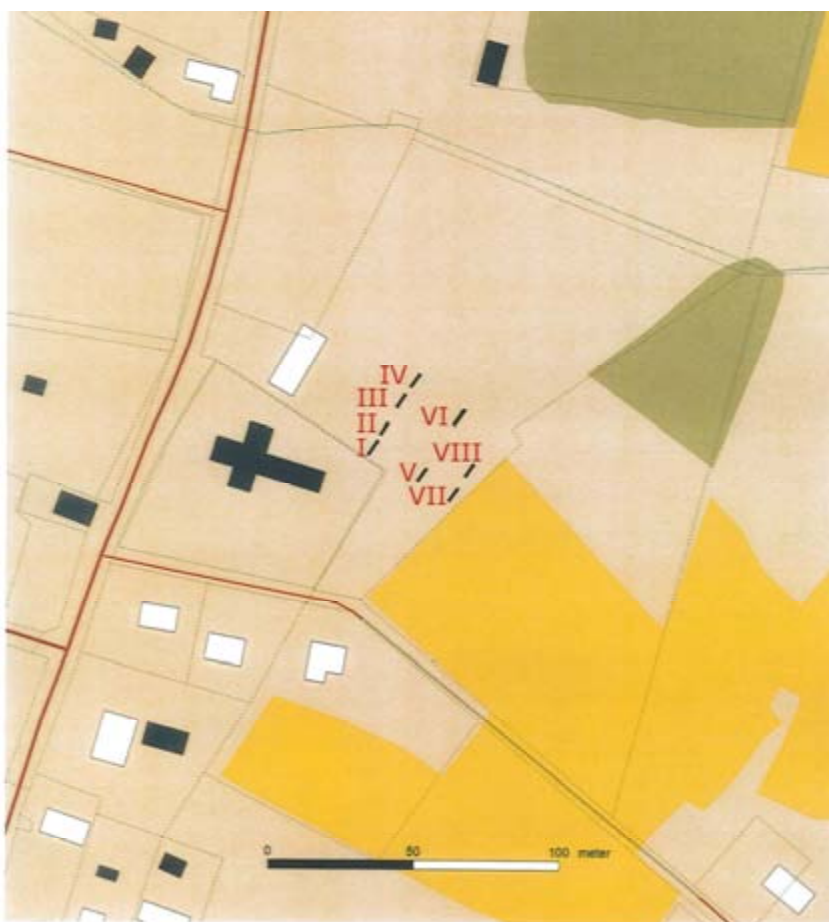
Vid församlingshemmet och ett tiotal meter ut i ängen norr därom finns ett parti som ligger mycket högre än själva ängen. Här drogs åtta mindre provschakt för att avgränsa hur långt mot norr som gårdslämningarna sträckte sig (fig. 4). I schakten framkom kulturlager och lämningar vilka härrörde från tidig medeltid upp till 1700- och 1800-tal. I de undre lagren påträffades bl.a. keramik av så kallad äldre svartgodstyp från 1000-1100-talen. Kulturlagrens mäktighet var som störst intill gränsen mot församlingshemmet där det var ungefär en meter kulturlager. Dessa lämningar var begränsade till de närmaste 10 metrarna av slänten ut i ängen, i jämnhöjd med församlingshemmet och dess trädgård. Partierna längre ut mot norr och mot öster låg lägre och utgjordes av fuktig ängsmark. Här framkom inget som kunde knytas till byns äldsta skede.

Figur 4. Karta visar de åtta schakt som togs upp norr och öster om Norra Vrams kyrka vid förundersökningen år 2004.

Förundersökningen visade att den bästa platsen för kollektor-slangen var så långt åt norr som möjligt; upp mot bäcken/diket i norr och mot nordost, ända bort mot det andra öppna diket/bäcken i öster. Dessutom föreslogs att slänten i jämnhöjd med det nuvarande församlingshemmet skulle undantas för markgrepp. Vidare rekommenderades att ledningarna till kollektor-slangen skulle plöjas ner i det låglänta partiet längs bäcken i öster, eftersom de då åsamkade minst skada på fornlämningen. De sträckor där slingorna skulle kopplas samman och gå in mot kyrkogården genom kyrkogårdsmuren undantogs från förundersökningen. Det konstaterades att ledningarna här behövde grävas ner med grävmaskin och det förslogs att grävningen utmed denna sträcka skulle ske under arkeologisk schaktningsövervakning.
