Rapport 2011:51

Sankt Petri kyrka, Malmö

Arkeologisk förundersökning 2011

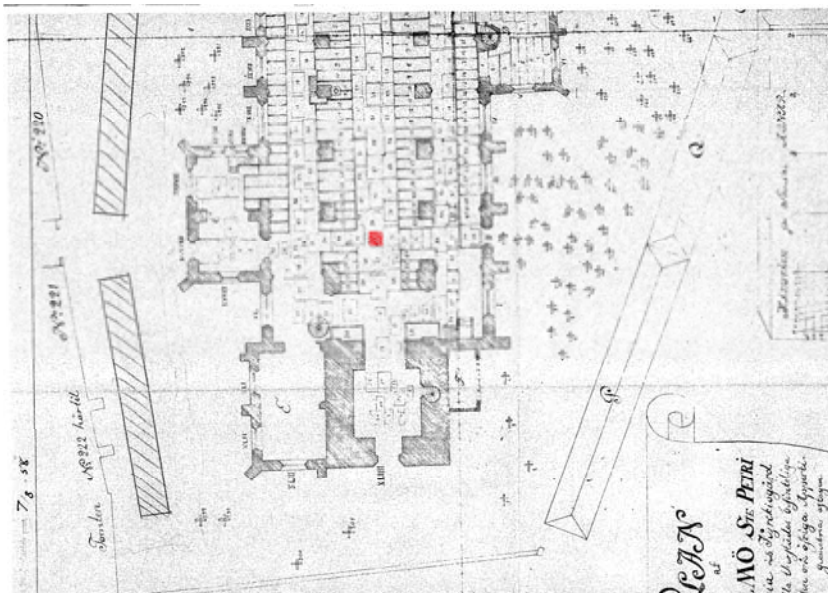
Den arkeologiska förundersökningen föranleddes av att ett antal kalkstensgolvplattor i kyrkans mittgång behövde bytas eftersom de gett vika då de utsatts för stor tyngd under pågående renovering. Orsaken till att de nu gav vika vid belastning vara att det uppstått ett hålrum under golvet. Hålrummet kan antas ha sin grund i att mittgången i denna och många andra kyrkor under äldre tider nyttjats för gravläggningar. Exempel på detta föreligger från Sorö klosterkyrka, Själland, Danmark (se bilaga 1).

Figur 4. De trasiga golvplattorna i mittgången avlägsnas. Hålrummet under golvplattorna är synligt framför skottkärran.

I samförstånd med den entreprenör som ansvarade för läggningen av de nya stenplattorna samt med kyrkoantikvarien beslutades att hålrummet skulle fyllas igen med de undersökta massorna. Därpå skulle en duk läggas ut för att skydda de framkomna gravstenarna. Ovanpå detta skulle det läggas kalkbruk samt nya golvplattor. De framkomna skelettdelarna dokumenterades genom foto innan de återbegravdes i schaktet (fig. 8).

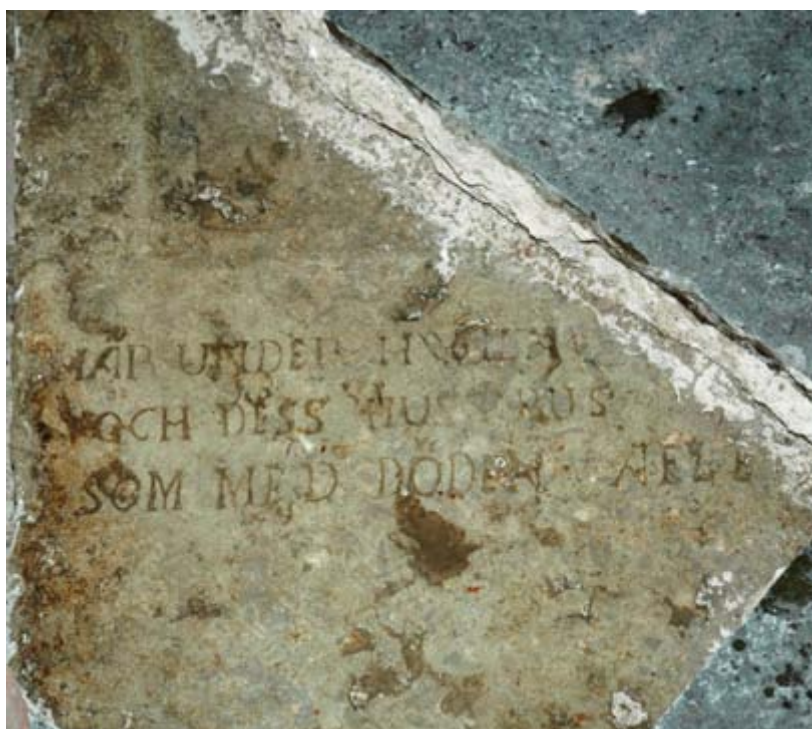
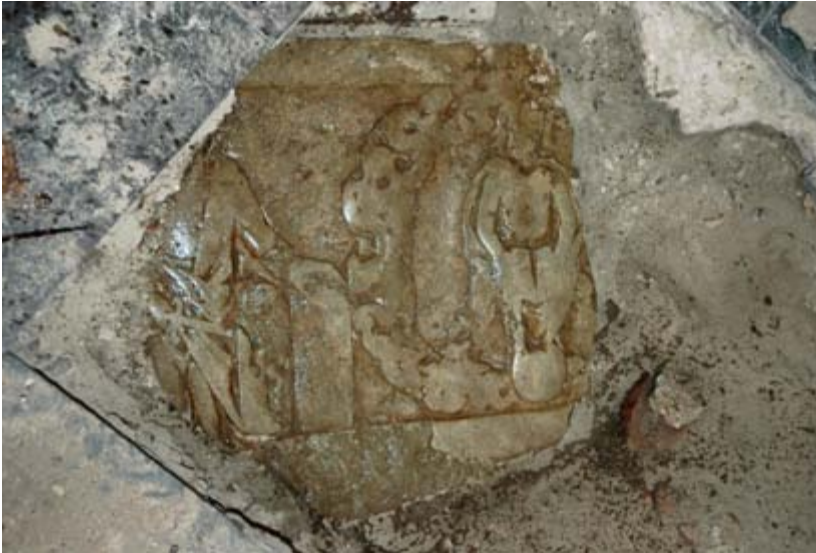
I de norra och södra delarna av det upptagna schaktet påträffades delar av två större kiststenar direkt under kalkbrukslagret. Kiststenarna dokumenterades genom foto. På en av stenarna förekom texten "Här under hwilar ... och dess hustru...som med döden afled..."(fig. 5). På den andra avbildades två människor (fig. 6).

Figur 6. Fragment av gravsten med människofigurer.

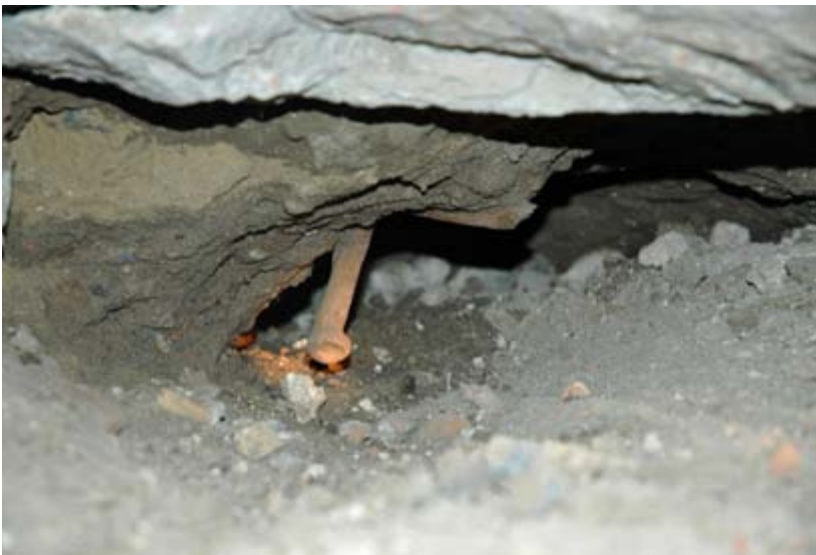
Vid markarbetena avlägsnades först de trasiga golvplattorna (ca 10 st) i kyrkans mittgång (fig. 3 och 4). Därefter avlägsnades 0,1-0,15 m kalkbruk, i vilket plattorna lagts. Under kalkbruket följde ett lager, här benämnt lager 1, vilket bestod av torr mycket fin sand med inslag av byggnadsmaterial så som tegelfragment, klumpar av kalkbruk, sten, fragment av fönsterglas, yngre rödgods, buteljglas spik etc. I lagret fanns också skelettdelar av människa så som käkben. Dessutom framkom fragment av tidningspapper.

Figur 7. Direkt under det kalkbruk i vilket golvplattorna lagts kom ben av människa. Benen härrörde från eller flera omrörda gravar. Under kalkbruket fanns ett hålrum.

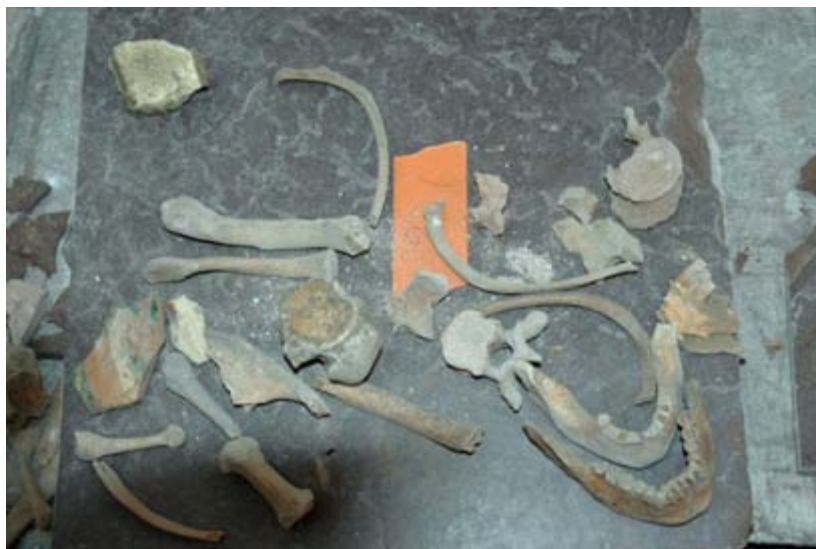
Figur 8. Skelettdelar framkomna i sandfyllningen under hålrummet.
