Rapport 2011:52

Markarbeten vid Vä kyrka

Arkeologisk förundersökning

Fornlämningsnr: 72
Vä 165:1, Vä socken
Kristianstads kommun
Skåne län

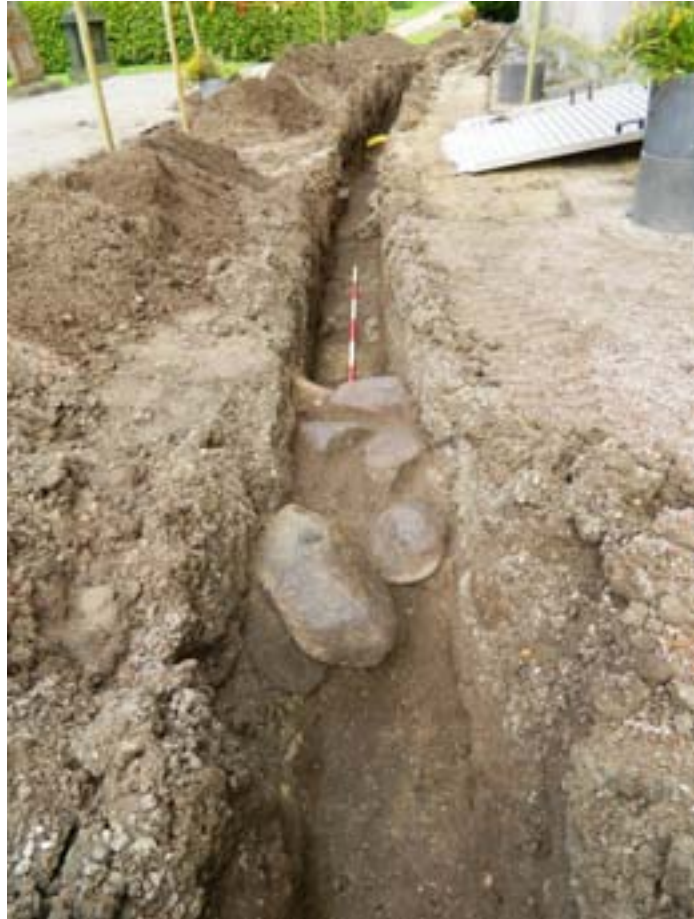
Fig. 3. Schaktet på kyrkans västra sida med de båda stenfundamenten.

Schakten grävdes i sin helhet i omrörda jordlager och inga intakta gravar kom att beröras av ingreppen. Omkring 2 m väster om kyrkans huvudentré påträffades dock två stenfundament. Båda fundamenten var ca 1 m breda och bestod av stenar, vilka gav intryck av att ha blivit ihopfösta förhållandevis hastigt. Mellan stenarna förekom lös kyrkogårdsjord med ett rikt inslag av tegel, murbruk och skelettdelar. Bland stenarna förekom även bitar av yngre rödgods, något som ger de båda fundamenten en förhållandevis sen datering, förmodligen till perioden ca 1600-1900 (Fig. 3).

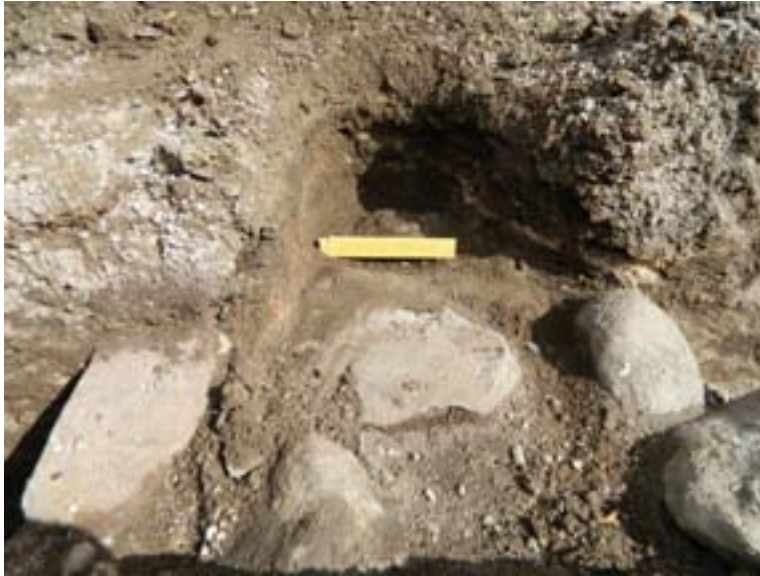
Fig. 4. Det södra stenfundamentet var det bäst bevarade och i profilväggen syntes raserings-/ombyggnadslagret med tegel och murbruk tydligt.

I anslutning till de båda stenfundamenten förkom även ett ca 0,05 m tjockt byggnads- eller raseringslager. Lagret blev tjockare ju närmare kyrkans vägg man kom, något som är ett tydligt tecken på att lagret har avsatts genom byggnadsaktiviteter högre upp på muren, varvid tegelbitar, murbruk och puts fallit ned på marken mellan kyrkväggen och de båda fundamenten (Fig. 4). Med tanke på fundamentens placering framför kyrkans västentré, samt det anslutande raseringslagret, är det rimligt att fundamenten fungerat som stöd för en tillfällig byggnadsställning. Kyrkans västentré bör under alla omständigheter ha varit stängd då fundamenten var i bruk. Enligt en bevarad uppgift brann kyrkan år 1810 och var efter detta i behov av omfattande reparationer. En rimlig tolkning är därför att de båda fundamenten har konstruerats kort efter branden år 1810. Eftersom de båda fundamenten vid undersökningen i augusti 2011 inte kunde friläggas i sin helhet bör området väster om kyrkan i framtiden hållas under fortsatt uppsikt.

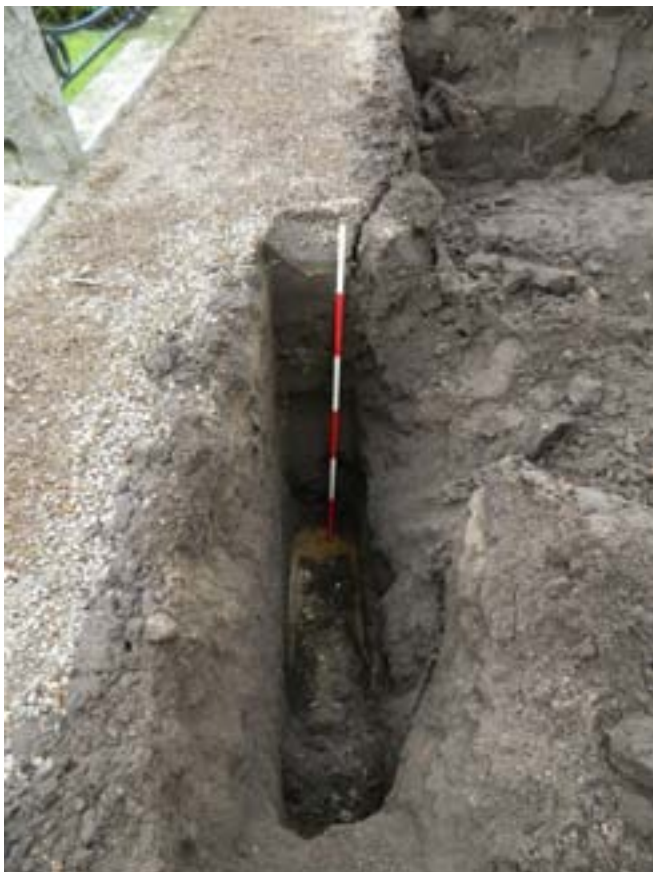
Fig. 5. Ett av tre planerade borrhålen för bergvärme. Sterilen nåddes på ett djup av ca 1,8 m under den nuvarande den markytan utan att några intakta gravar påträffades

I syfte att spara tid och pengar identifierades vid förundersökningen även lämpliga placeringar för de tre borrhål, som skulle borraras på kyrkogården inför installationen av ett nytt bergvärmesystem i Vä kyrka (Lst. dnr. 431-93365-09). Samtidigt som dräneringsschaktet grävdes runt kyrkan gjordes därför djupschaktningar ned till sterilen på tre platser inom kyrkogården. I inget av dessa tre djupare schakt påträffades intakta gravar och platserna märktes därför ut som lämpliga platser för borrhålen. Sterilen påträffades på samtliga platser ca 1,8 m under den nuvarande marknivån (Fig. 5).
