Fastigheten Kristian IV 10, Rådhuset

Särskild arkeologisk undersökning 2011

Rapport 2012:11

Fornlämningsnr: 93
Kv. Kristian IV 10
Kristianstad stad
Kristianstad kommun
Skåne län

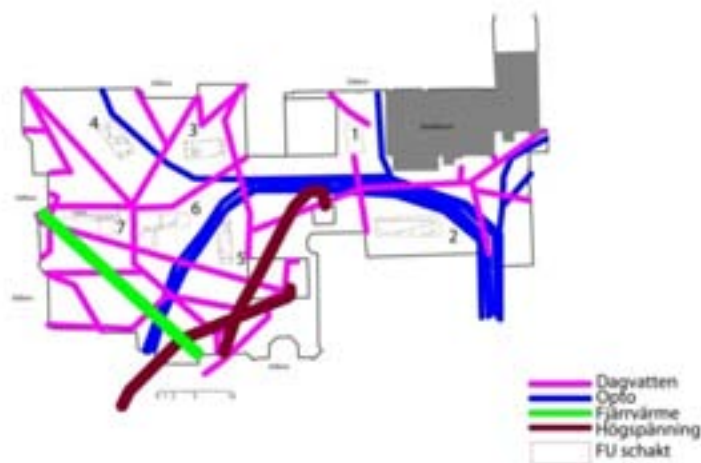
Fig. 5. Äldre ledningsdragningar hade förstört många lämningar inom Rådhuskvarteret.

Det är i synnerhet två faktorer som har gjort att många äldre lämningar har blivit förstörda inom Rådhuskvarteret: Ledningsdragningar under 1900-talet och grävandet av olika källare och skyddsrum under både 1800- och 1900-talet (Fig. 5). Totalt påträffades ett femtontal olika arkeologiska kontexter vid undersökningen i Rådhuskvarteret (Plan 12). Grovt räknat kan man dela in de ytor där dessa lämningar påträffades i en östlig och en västlig del.

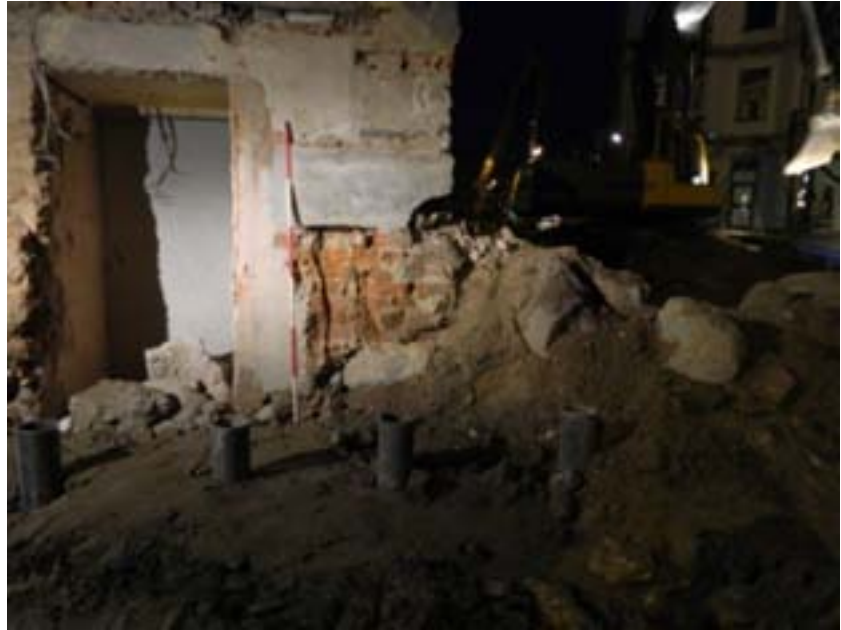
Fig. 6 (överst). Fundamentet till den nuvarande Rådhusbyggnaden verkar delvis utgöras av ett äldre fundament (Kontext 1), sannolikt från 1700-talets Rådhus. Till höger på bilden ansluter även en mur som beskrivs mer ingående nedan. Foto av författaren från väster.

Först av allt bör nämnas att det nuvarande Rådhuset från slutet av 1800-talet, åtminstone delvis, tycks vila på ett äldre fundament. Detta syntes tydligt då jorden hade grävts bort intill fundamentet på de södra och västra sidorna av den nuvarande Rådhusbyggnaden (Plan 2, Kontext 1) (Fig. 6). Sannolikt är detta rester av ett fundament till det Rådhus som uppfördes på 1700-

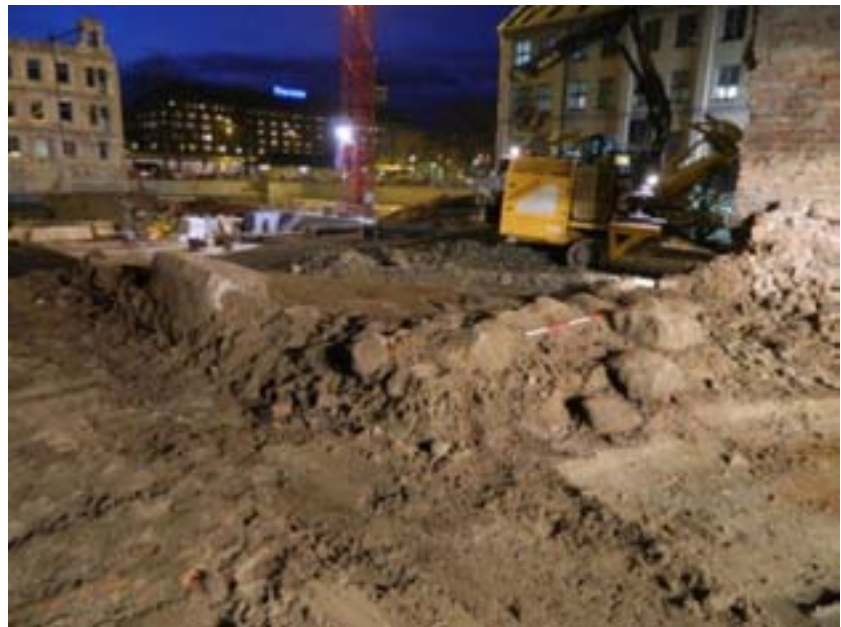
Fig. 7 (nederst). Söder om det nuvarande Rådhuset påträffades en mur (Kontext 2) som kan komma från 1700-talets Rådhus. Tyvärr var den västra delen av muren avgrävd och den gick därför inte att passa ihop med övriga murar i Rådhuskvarteret. Foto av författaren från öster.

I anslutning till det ovan nämnda fundamentet under Rådhusbyggnaden, eller rättare sagt stickandes ut i vinkel från dess sydvästra hörn, påträffades även en ca 8 m lång och 1,5 m tjock grundmur bestående av ca 0,3-0,6 m stora gråstenar i ett smuligt

och gulaktigt kalkbruk (Plan 2, Kontext 2). Denna mur låg inte i förband med Rådhusets fundament, utan var snarare byggd upp emot detta. Denna grundmur måste alltså vara yngre än Rådhusets grund, men gav samtidigt ett ålderdomligt intryck (Fig. 7). Muren passade inte heller ihop med några av de 1800-talsbyggnader som höll på att rivs vid undersökningstillfället. Muren skulle därför kunna utgöra en rest av en av de flyglar som enligt äldre kartmaterial skall ha funnits bakom Rådhuset på 1700- och 1800-talet. Då huset som muren ingått i har legat i direkt anslutning till Rådhuset är det hur som helst troligt att byggnaden har haft med stadens styre och centrala förvaltning att göra. Ett mindre fyndmaterial bestående av enstaka bitar yngre rödgods påträffades i ett lager (Plan 2, Kontext 3) direkt väster om muren, men här var murverket tyvärr söndergrävt.

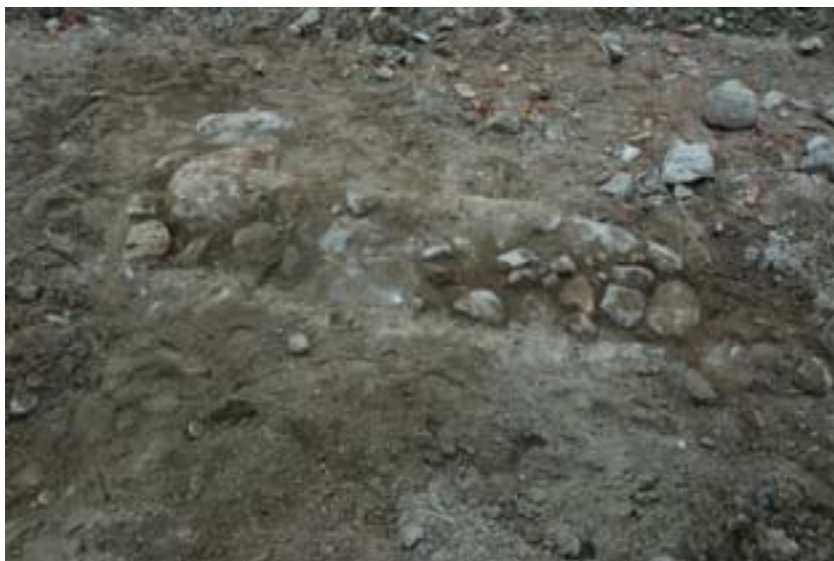
Fig. 8. En kortare sträcka av en källarmur av gråsten (Kontext 6) påträffades omkring 6 m väster om Polishuset. Vid framrensningen av muren påträffades enstaka fynd som kan dateras till 1600- eller 1700-talet. Möjligtvis har källaren ingått i ett tidigt hus inom Rådhuskvarteret, vilket tillhört antingen Rådhuset eller Kyrkan. Foto av Bertil Helgesson från öster.

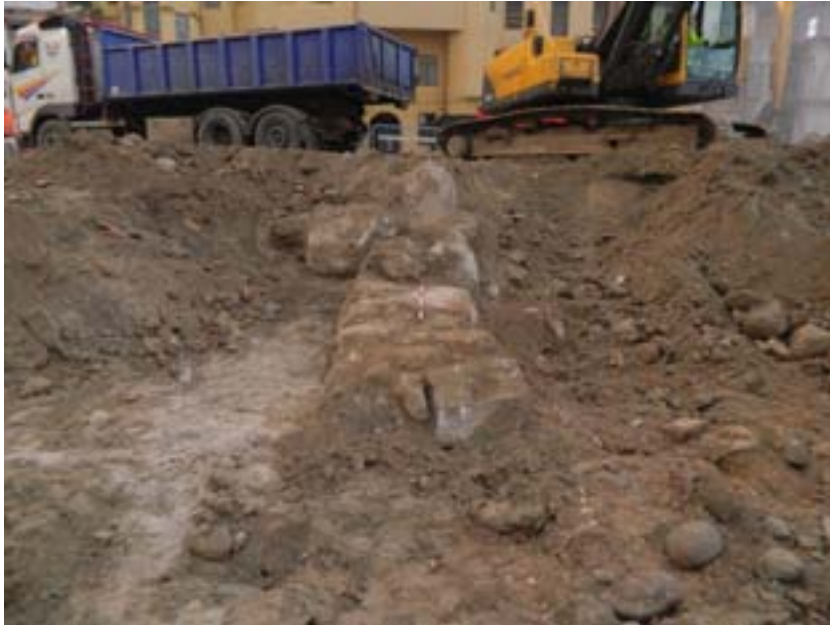
Fig. 9. En kraftig mur av gråstenar (Kontext 7) som löpte rakt över den västra delen av undersökningsområdet var den mest framträdande lämningen inom Rådhuskvarteret. Muren är dock sannolikt inte särskilt gammal, utan kan förmodligen knytas till 1800-talets bebyggelse. Foto av författaren från norr.

Denna mur kan med största sannolikhet dateras till 1800-talet och utgjorde den kanske mest framträdande arkeologiska lämningen inom hela undersökningsområdet (Plan 5 och 6, Kontext 7). Den förmodade 1800-talsmuren var ca 12 m lång och 1,5 m tjock, men var avbruten i såväl norr som söder. Muren har därför ursprungligen varit längre och har sannolikt ingått i en 1800-talsbyggnad (Fig. 9).

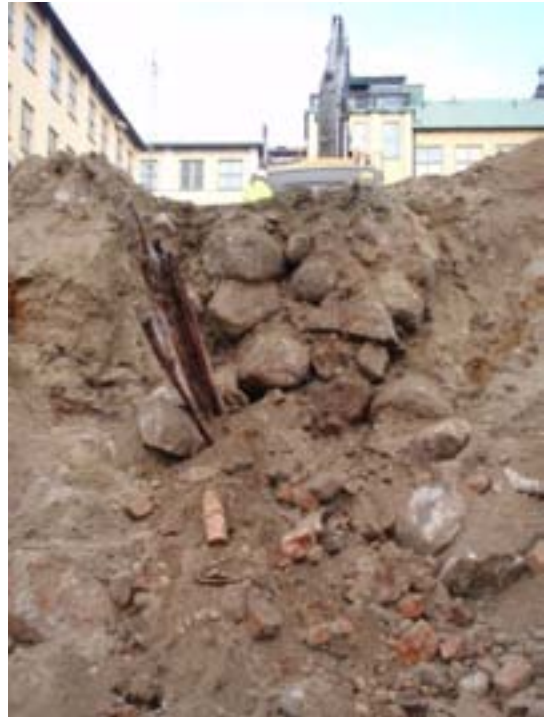
Fig. 10. En brunn (Kontext 9) påträffades vid schaktningsarbetena ca 6 m sydväst om Polishuset. Brunnen visade sig innehålla ett flertal stora stenar och fyndmaterial från 1700- och 1800-talet, något som tyder på att brunnen har fyllts upp vid denna tid. Foto av Tony Björk från väster.

I närheten av den 12 m långa 1800-talsmuren påträffades även en igenfylld brunn. Denna brunn var ca 4 m bred och dess fyllning var synlig ned till ett djup av ca 2 m (Plan 6, Kontext 9). Brunnen har dock ursprungligen varit djupare, men dels hade toppen på brunnen redan grävts av vid undersökningstillfället och dels stoppade schaktningarna på 2 m djup (Fig. 10). Av fyllningen och fynden i brunnen att döma hade brunnen fyllts

upp under 1800-talet. Bland fyllningsmassorna i brunnen påträffades bland annat ett välbevarat stengodskrus från 1800-talet samt delar av glasbuteljer och tallrikar av yngre rödgods (Fig. 15). Det är därför rimligt att anta att brunnen har fyllts upp under den stora ombyggnad av Rådhuskvarteret som ägde rum under den senare hälften av 1800-talet.

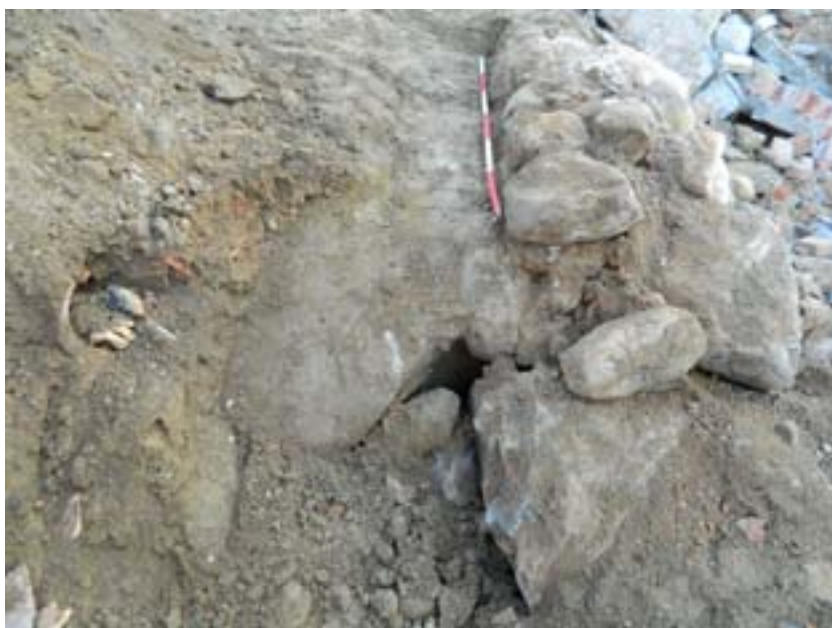
Fig. 11. Inom den västligaste delen av undersökningsområdet påträffades en mur (Kontext 12) som inte passade in med den bebyggelse som just höll på att rivas. Muren har därför sannolikt ingått i en tidigare byggnad på platsen. Foto av författaren från norr.

Detta kan för övrigt även gälla den mur som påträffades omkring 10 m väster om förundersökningens schakt 4 (Plan 10, Kontext 12). Denna mur var ca 1 m bred och gick att följa över en sträcka av ca 15 m i nord-sydlig riktning. Muren kunde inte passas in i den bebyggelse som höll på att rivas vid undersök-

ningstillfället, men den kan ha ingått i bebyggelse från 1700-tal eller tidigt 1800-tal (Fig. 11). Muren var dessutom parallell med en liknande mur längs undersökningsområdets västra schaktkant ut mot Västra Boulevarden (Plan 10, Kontext 13). De båda murarna kan därför ha ingått i en äldre byggnad på platsen, vilken rivits då kvarteret omgestaltades vid 1800-talets slut.

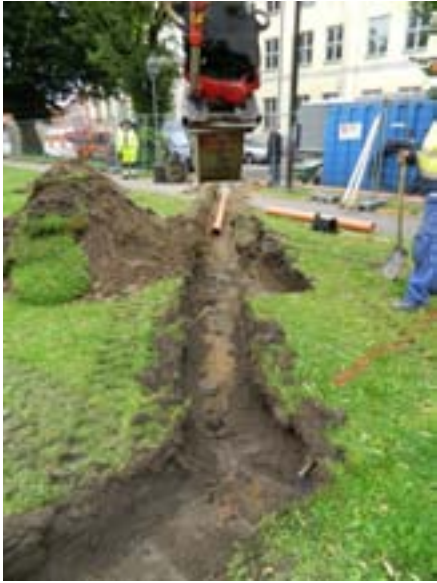
Fig. 12 (t.v). Schaktet för dagvattenledningen till byggbodarna kom inte att beröra några arkeologiska lämningar. Foto av författaren från väster.

Schaktet för anslutningen av dagvatten till byggbodarna stod under antikvariskt kontroll, men det ca 0,3- 0,8 m grunda schaktet kom inte att beröra några arkeologiska lämningar. Endast enstaka, omrörda skelettdelar hittades i matjorden inne på kyrkogården, men dessa återbegravdes omgående på samma plats (Fig. 12). Inte heller den ca 30 m långa och 1,5 m breda cykelväg som tillfälligt anlades inne på kyrkogården söder om kyrkan kom att beröra några arkeologiska lämningar. Denna cykelväg anlades på så sätt att matjorden schaktades bort inom området för den nya cykelvägen, varpå en fiberduk lades ut i schaktet. På denna fiberduk spreds sedan ett ca 0,2 m tjockt lager med grus

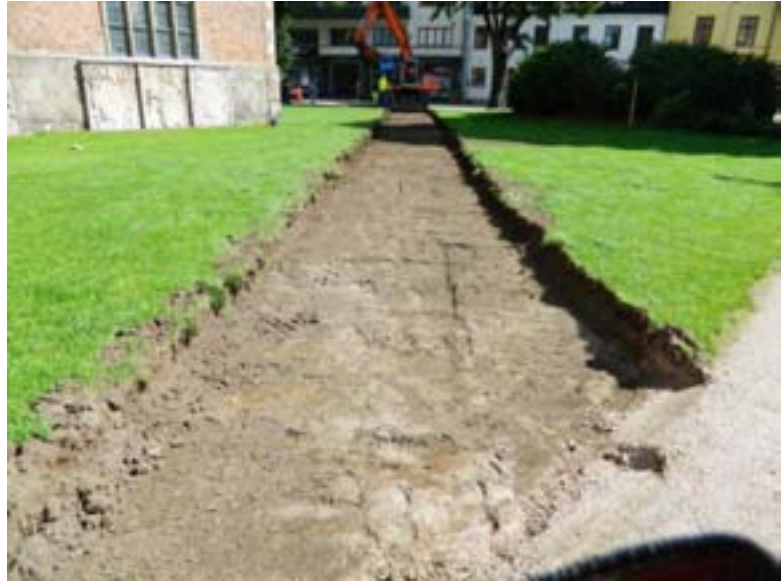
Fig. 13 (t.h). Den tillfälliga gång och cykelbana som anlades söder om Helga Trefaldighetskyrkan kom inte att beröra några gravar eller andra arkeologiska lämningar. Foto av författaren från väster.

ut, vilket packades med en padda för att det skulle vara möjligt att köra och gå på ytan. Dessa ingrepp innebar dock inga skador på varken den närbelägna kyrkan eller andra bevarade lämningar (Fig. 13).

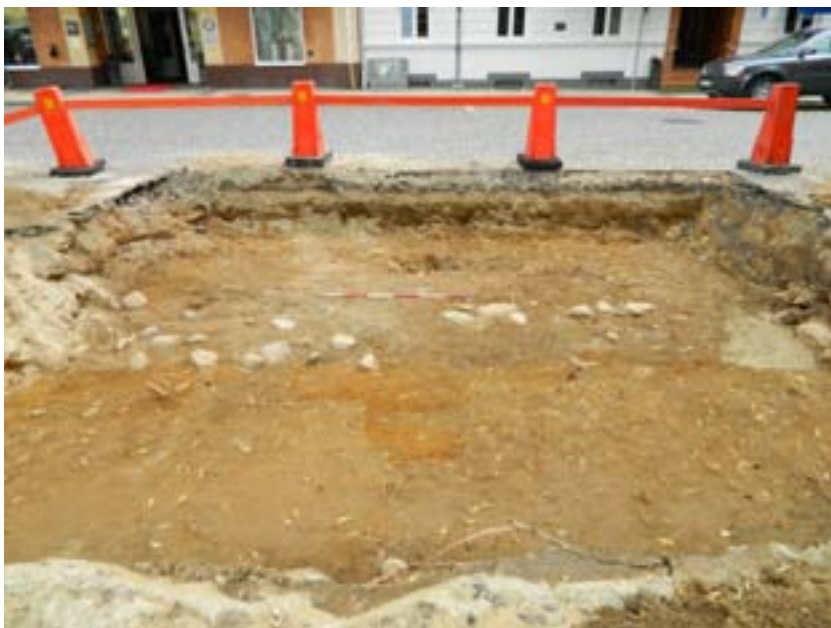
Fig. 14. I schaktet för den planerade transformatorstationen nordöst om Helga Trefaldighetskyrkan påträffades den gamla kyrkogårdsmur (Kontext 14) som en gång löpte kring hela kyrkogården. Tyvärr hann delar av muren grävas bort innan antikvarisk personal tillkallades. I förgrunden på fotot syns även nedgrävningar för ett flertal gravar (Kontext 15). Foto av författaren från väster.

I samband med schaktandet för transformatorstationen nordöst om kyrkan hade omfattande schaktningsarbeten redan utförts på platsen innan personal från Sydsvensk Arkeologi AB kallades till platsen. Detta berodde sannolikt på ett missförstånd från exploatören C4 Elnät ABs sida, eftersom dessa enligt beslutet från länsstyrelsen hade anmälningsplikt. Då undertecknad kallades till platsen hade redan stora delar av den gamla kyrkogårdsmuren på kyrkogårdens östra sida schaktats bort, så att endast murens fundament var synligt i botten av schaktet. Den synliga delen av muren var 7 m lång, 0,7 m bred och var uppbyggd av ca 0,2- 0,4 m stora gråstenar, vilka bundits samman av ett gulaktigt, smuligt kalkbruk (Plan 11, Kontext 14). Enstaka skelettdelar från den omrörda matjorden var också synliga i schaktet, men dessa återbegravdes omgående på platsen. Vid upprensningen av schaktet påträffades även ett mindre fyndmaterial och det framkom även tydliga nedgrävningar för djupare liggande gravar på insidan av kyrkogårdsmuren (Plan 11, Kontext 15), men inga motsvarande nedgrävningar var synliga på utsidan av muren (Fig. 14). Schaktet hade alltså uppenbarligen grävts rakt över den gamla gränsen mellan kyrkans mark och kommunens mark, delvis på grund av att denna gräns aldrig har blivit ordentligt definierad i modern tid.

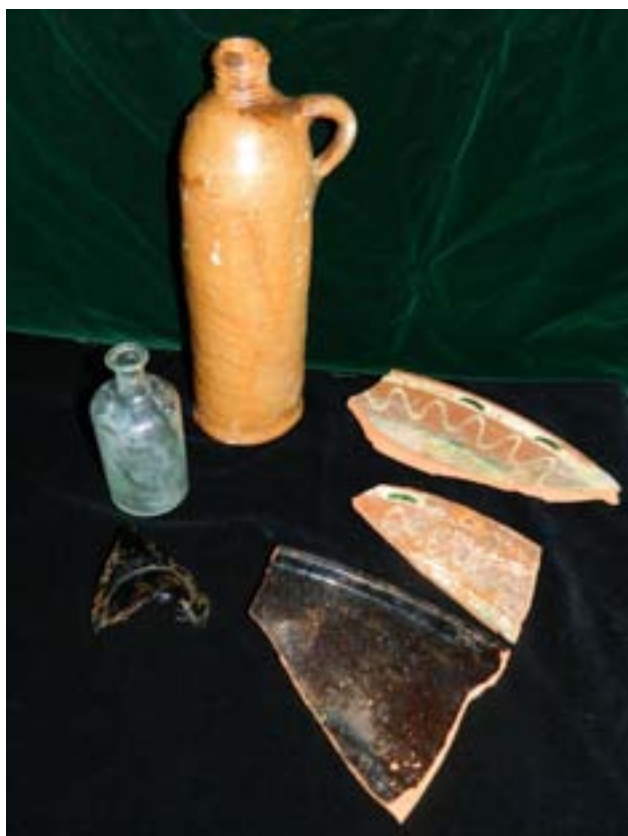
Fig. 15 (t.v.). Fyndmaterialet från den igenfyllda brunnen (Kontext 9) i den västra delen av Rådhuskvarteret är representativt för Kristianstad innerstad eftersom detta består av fynd från 1700- och 1800-talet. Foto av författaren.

Endast när fynden kunde bidra till att datera en mur eller annan arkeologisk kontext ansågs det därför nödvändigt att insamla fynd (Plan 13). Materialet består av en blandning av fynd från 1600- 1700-, 1800- och 1900-talet. Dels påträffades flera skärvor av yngre rödgods, stengods och porslin och dels insamlades fragment av kritpipor, glasbuteljer och fönsterglas, samt ett begränsat antal föremål av metall (Fig. 15).

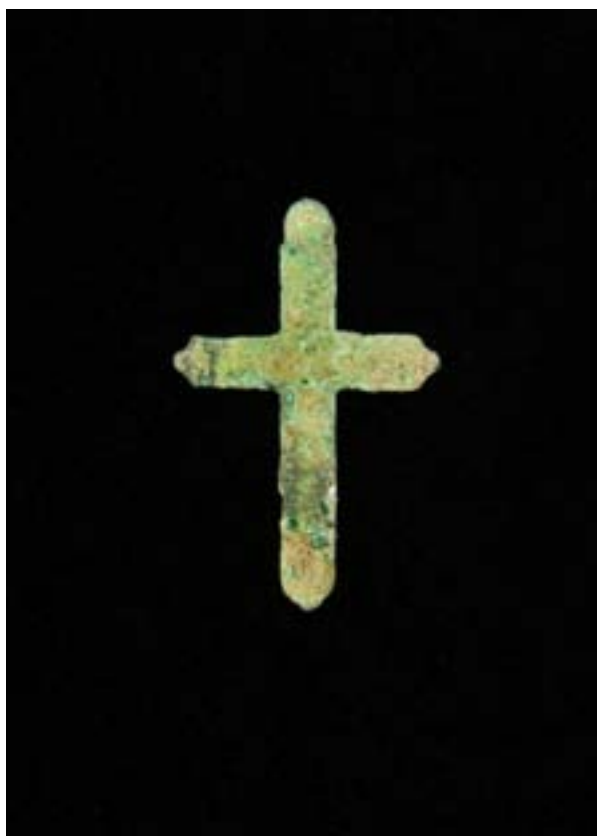
Fig. 16 (t.h.). Ett litet krucifix av silver påträffades i den igenfyllda källaren (Kontext 6) och kan ha suttit på en bibel eller något annat religiöst föremål. Foto av författaren.

kvarteret. Krucifixet kan också dateras till 1600- eller 1700-talet och kan ha suttit som dekoration på en bibel eller något annat religiöst föremål (Fig. 16).
