Rapport 2012:12

VA-ledningar i Järnvägsgatan m fl i Ängelholm

Arkeologisk förundersökning 2010–2011

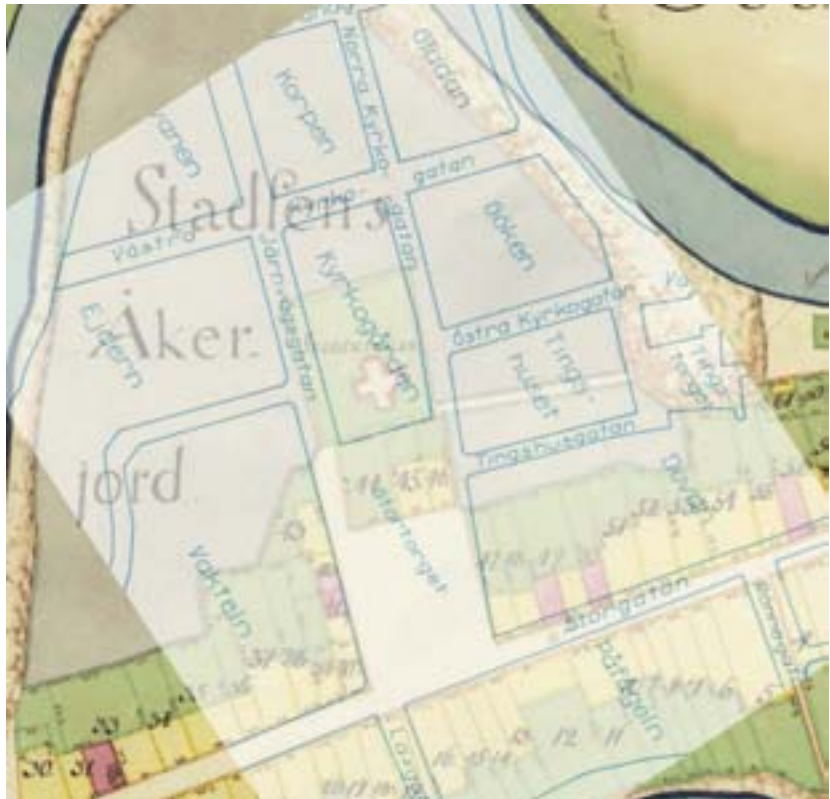
Fig. 3. 1750 års geometriska avmätning i förhållande till dagens karta. Järnvägsgatan skär kyrkogården såsom den återspeglas i det historiska kartmaterialet. Kyrkogården hade vid denna tid en sydlig utbredning som sträckte sig halvvägs ut i dagens gata. (norr är åt höger i bild).

Vid en jämförelse mellan dagens karta och historiskt kartmaterial framgår det att Järnvägsgatan, före 1888 Södra kyrkogatan, skär den ursprungliga kyrkogårdens södra del (se fig. 3.). På 1750 års karta sammanfaller delar av gatusträckningen med ett område som ingår i ”stadens åkerjord” medan det på den hundra år äldre kartan av Johannes Meijer finns en väg med ungefär samma sträckning som dagens gata kallad ”Westregate” (se fig. 4.). Det är tänkbart att den äldre vägen utgjordes av en enkel markväg som antingen försvunnit, eller helt enkelt inte tagits med i den senare kartan. I och med anläggandet av Södra kyrkogatan/Järnvägsgatan har vägen breddats och/eller nyanlagts och brett ut sig över den södra delen av kyrkogården.

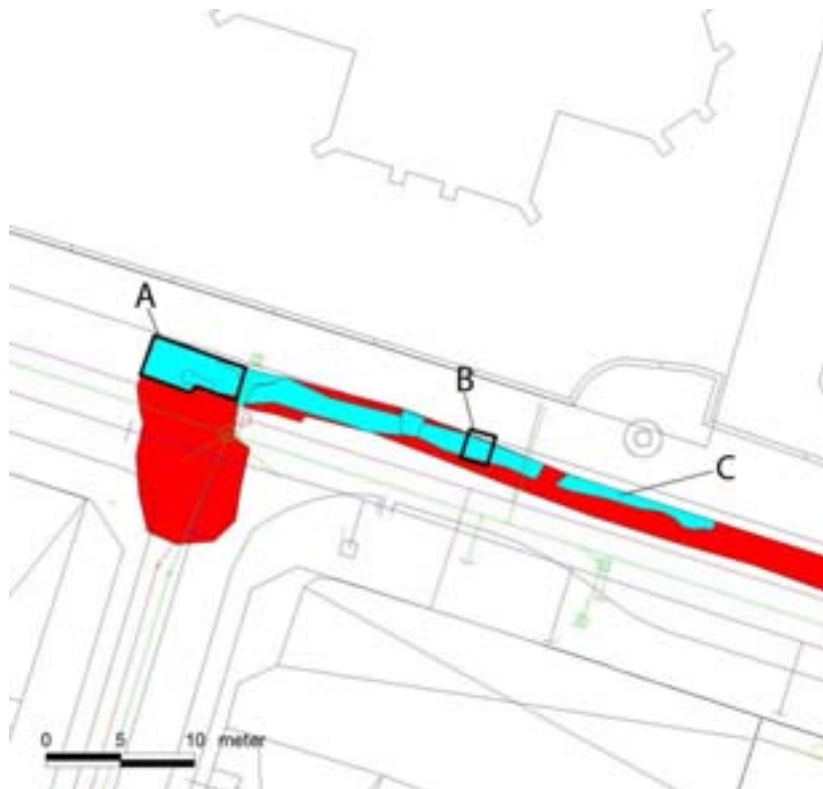
Fig. 5. De två kyrkogårdsytor (A & B) i Järnvägsgatan som påverkades av schaktningsarbetet, samt ett område med kulturlager (C).

I området söder om kyrkogårdens sydöstra hörn framkom kulturlager innehållande en del tegel och yngre rödgods (se fig. 5.). Möjligen var detta rester efter det provisorium som ersatte kyrkan under 15–1600-talen. Lämningarna undersöktes inte när-

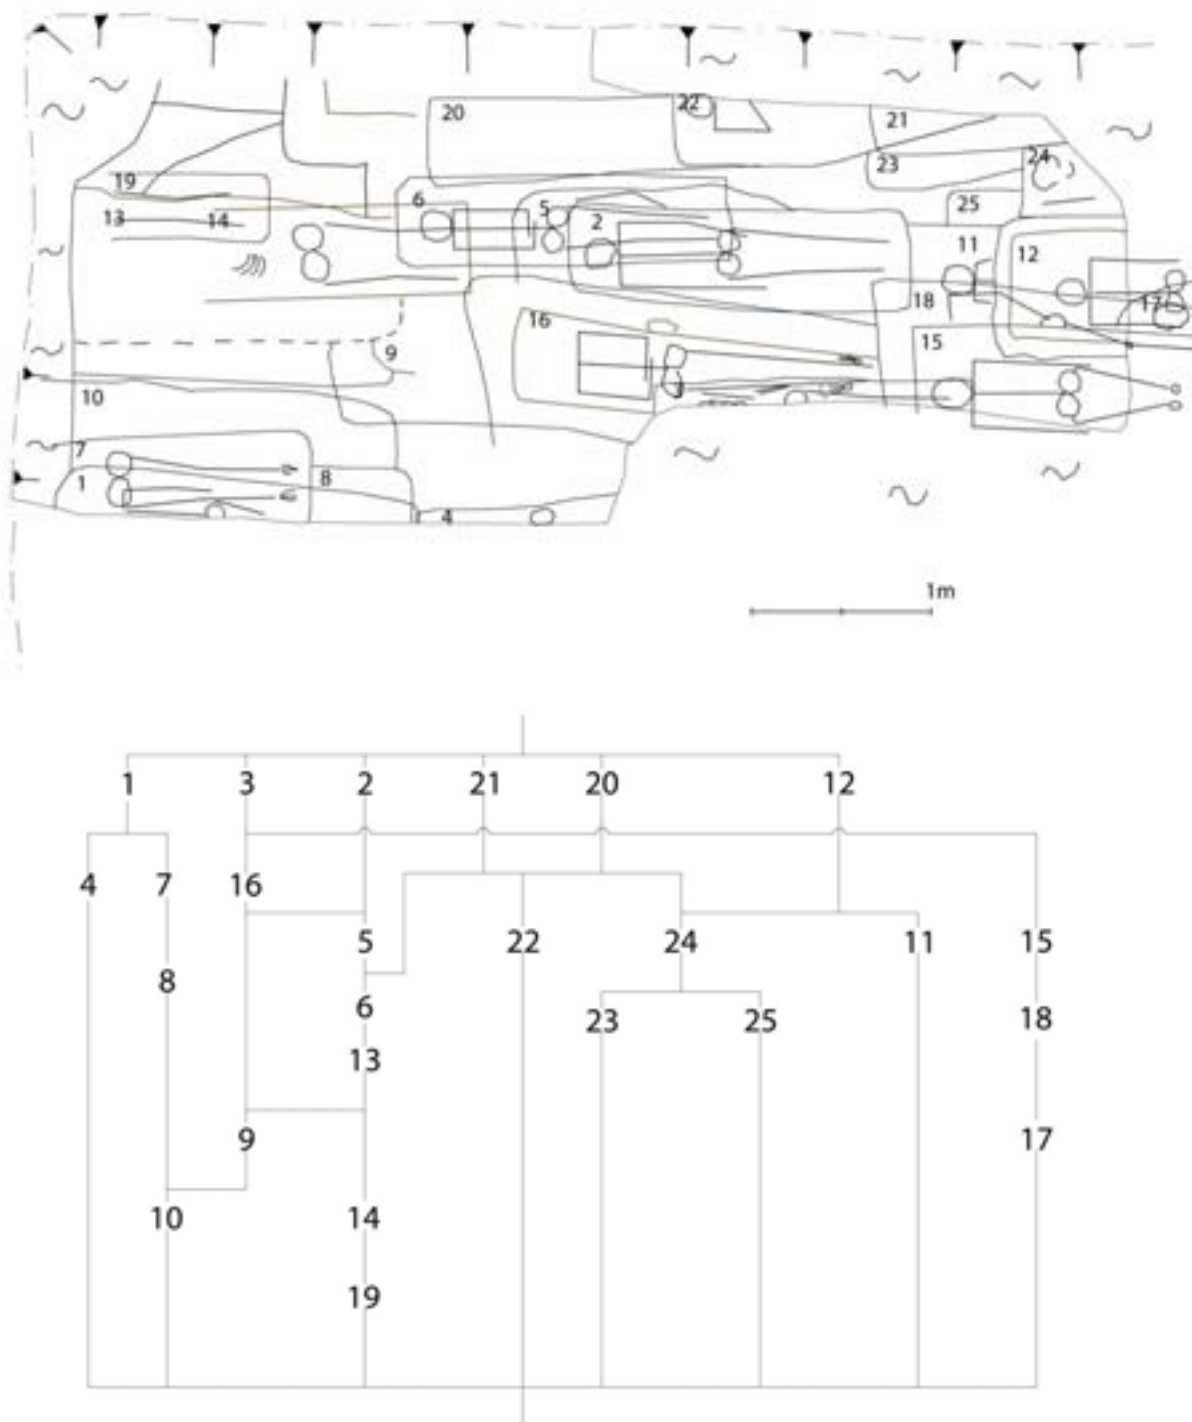
Fig. 6. Yta A i den västra delen av undersökningsområdet med gravarna 1–25. Numreringen är placerad i respektive gravs övre vänstra hörn. Orientering framgår av fig. 5. Matrisen visar gravarnas relativa kronologi.

Ytan var ca 12 m² stor och avgränsades på den norra sidan av trottoarkanten och på den södra sidan av befintligt ledningschakt (se fig. 6). Den västra samt den östra sidan påverkades inte av schaktningen. Inom ytan påträffades 25 gravnedgrävningar varav fem inte innehöll några skelett och tre endast innehöll omrörda fragment. Som mest kunde iaktas sex faser med begravningar. De översta gravnedgrävningarna syntes på 0,7 m djup under befintlig gatunivå och den äldsta generationen gravar hade en bottennivå om ca 1,8 m under befintlig gatunivå.

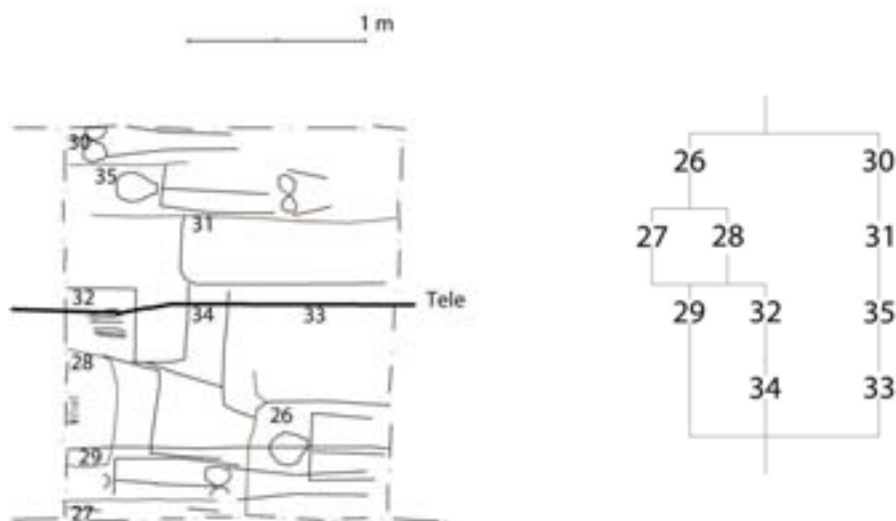
Fig. 7. Yta B i den Östra delen av undersökningsområdet med gravarna 26–35. Numreringen är placerad i respektive gravs övre vänstra hörn. Orientering framgår av fig. 5. Matrisen visar gravarnas relativa kronologi.

Ytan var ca 4 m² stor och avgränsades på den norra sidan av trottoarkanten och på den södra sidan av befintligt ledningschakt (se fig. 7). Den västra samt den östra sidan påverkades inte av schaktningen. Inom ytan påträffades 10 gravnedgrävningar varav en var tom. Som mest kunde iakttas fyra generationer med begravingar. De översta gravnedgrävningarna syntes på 1,0 m djup under befintlig gatunivå och den äldsta generationen gravar hade en bottennivå om ca 1,8 m under befintlig gatunivå.

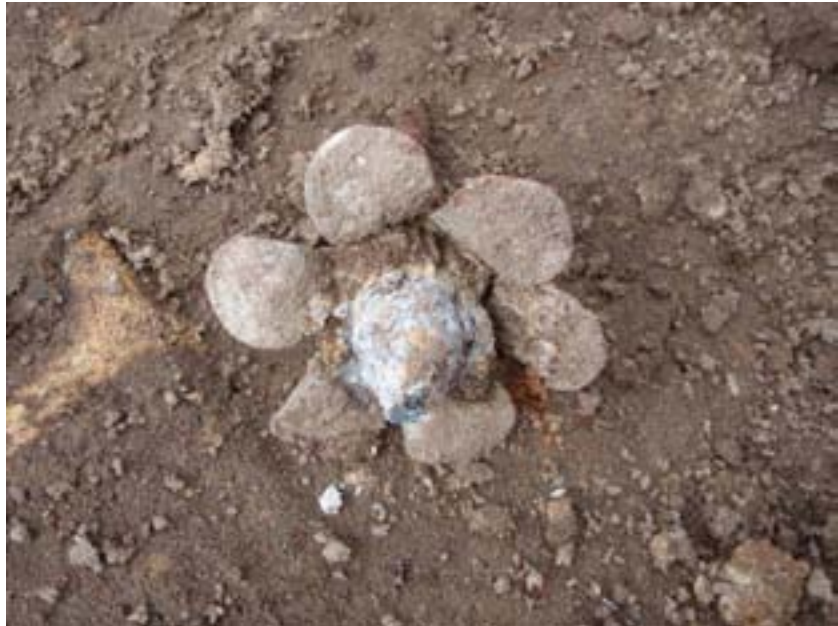
Foto 3. Kistbeslag hörande till grav 13. Beslaget har en bredd om 65 mm.
