Rapport 2012:15

Borgeby 16:8

Arkeologisk förundersökning, slutundersökning och schaktningsövervakning i samband med byggnationen av Ny maskinhall 2011

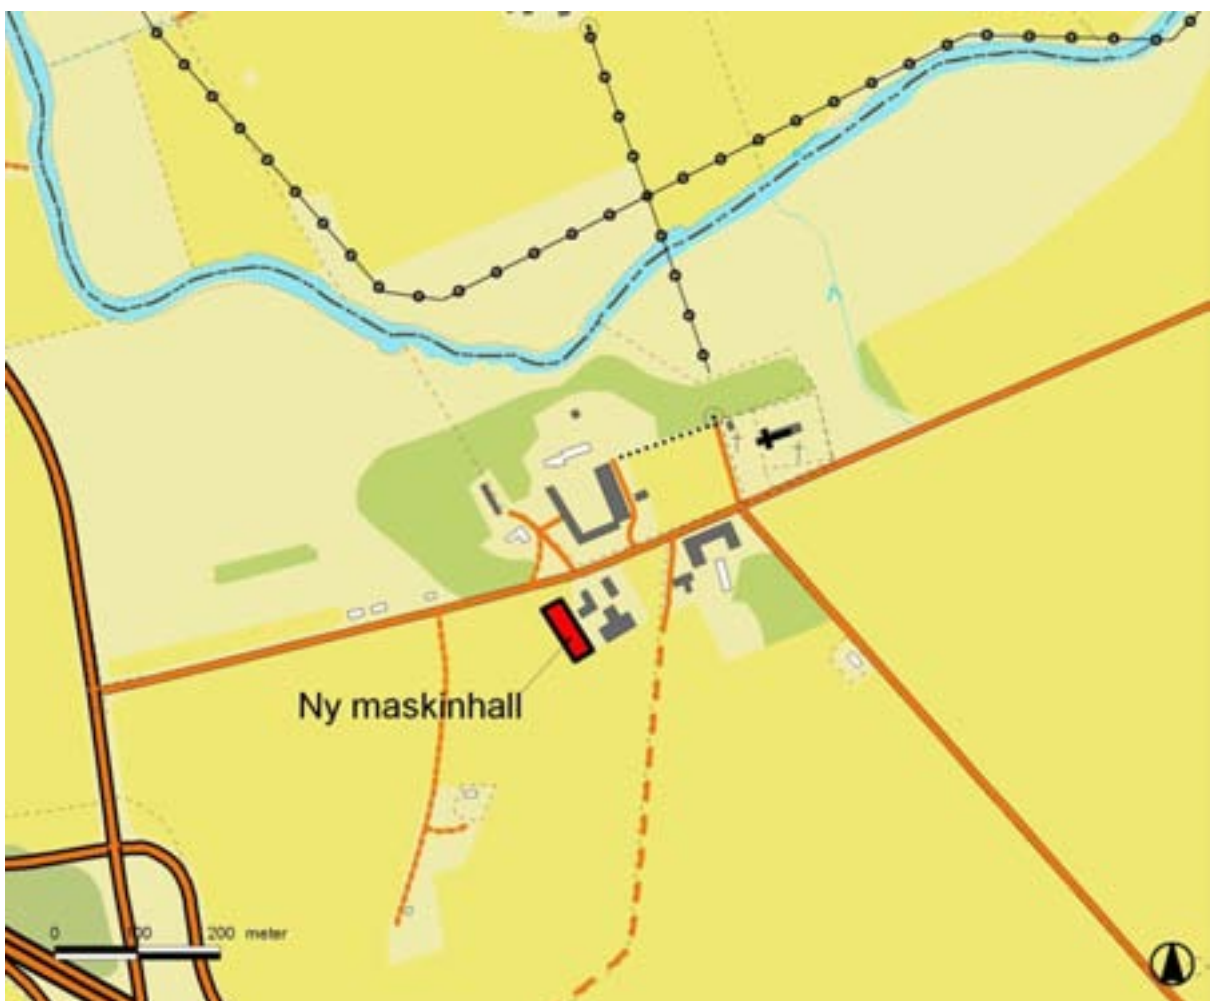
Fig 2. Den nya maskinhallen markerat med rött.

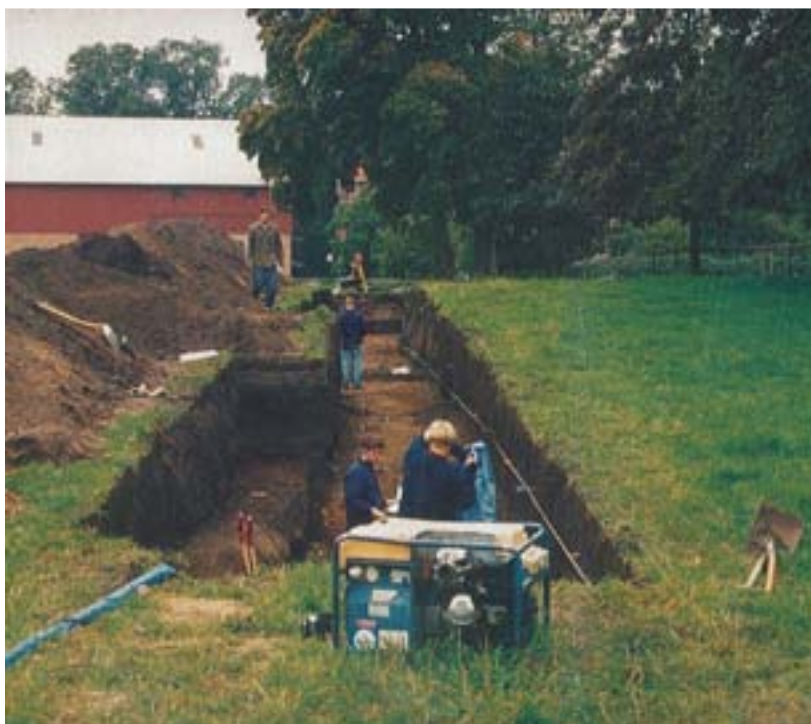
Fig. 7. Grävbild från undersökningarna av ringborgen år 1998. Foto Bengt Söderberg

Även den ringformade vikingatida borganläggningen inom slottsområdet har varit föremål för undersökning. Inom projektet Maktens säte, som var en del av ett större forskningsprojekt kring Borgeby och Löddeköpinge i UV Syd:s regi, genomfördes en forskningsgrävning år 1998. Syftet var att undersöka om den idag på vissa ställen synliga vallen har utgjort en del av befästningsverken i en ringborg. Resultaten från forskningsgrävningen visade att hypotesen stämde och en vall och vallgrav med fyra byggnadsfaser kunde påvisas. Det äldsta vallbygget föregicks av en vikingatida bebyggelse som brändes av och röjdes för att ge plats åt en borg. En ny och djupare vallgrav anlades i en utbyggnadsfas, varpå själva vallen byggdes ut vid tre tillfällen (Svanberg & Söderberg 1999).

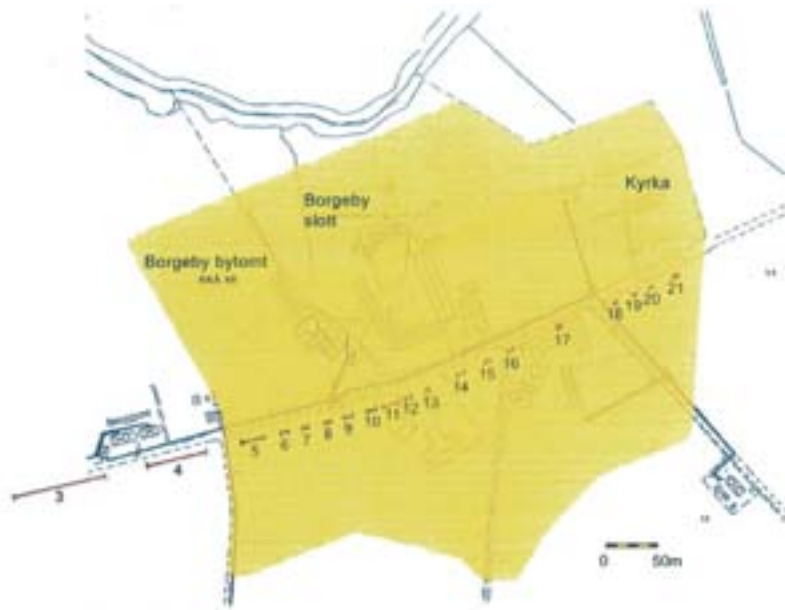
Fig. 8. Schaktkarta som visar de 17 provschakt som togs upp inom bytomten när gasledningen lades ner år 2002

Flera gårdslägen som finns med på kartmaterialet från 1700-talet berördes och kunde dokumenteras. Det kunde konstateras att det bitvis fanns relativt tjocka kulturlager. Det var påfallande att det vid samtliga undersökta gårdslägen fanns en väldigt lång följd av bebyggelse på eller i gårdslägets omedelbara närhet, medan det mellan gårdslägena saknades lämningar. På flera platser framkom en utvecklad stratigrafi med flera nivåer av lergolv, syllstenar och kulturlager samt stolphål i botten av schaktet. Här påvisades en komplex lagerbild, 1,2 – 1,5 m tjockt, med välstratifierade kulturlager innehållande bl.a. 1000 – 1100-tals lämningar. Förekomst av tidigmedeltida kulturlager och fynd av bland annat äldre och yngre svartgods vittnar om en mycket stabil platskontinuitet i gårdslägena (Salminen 2008).

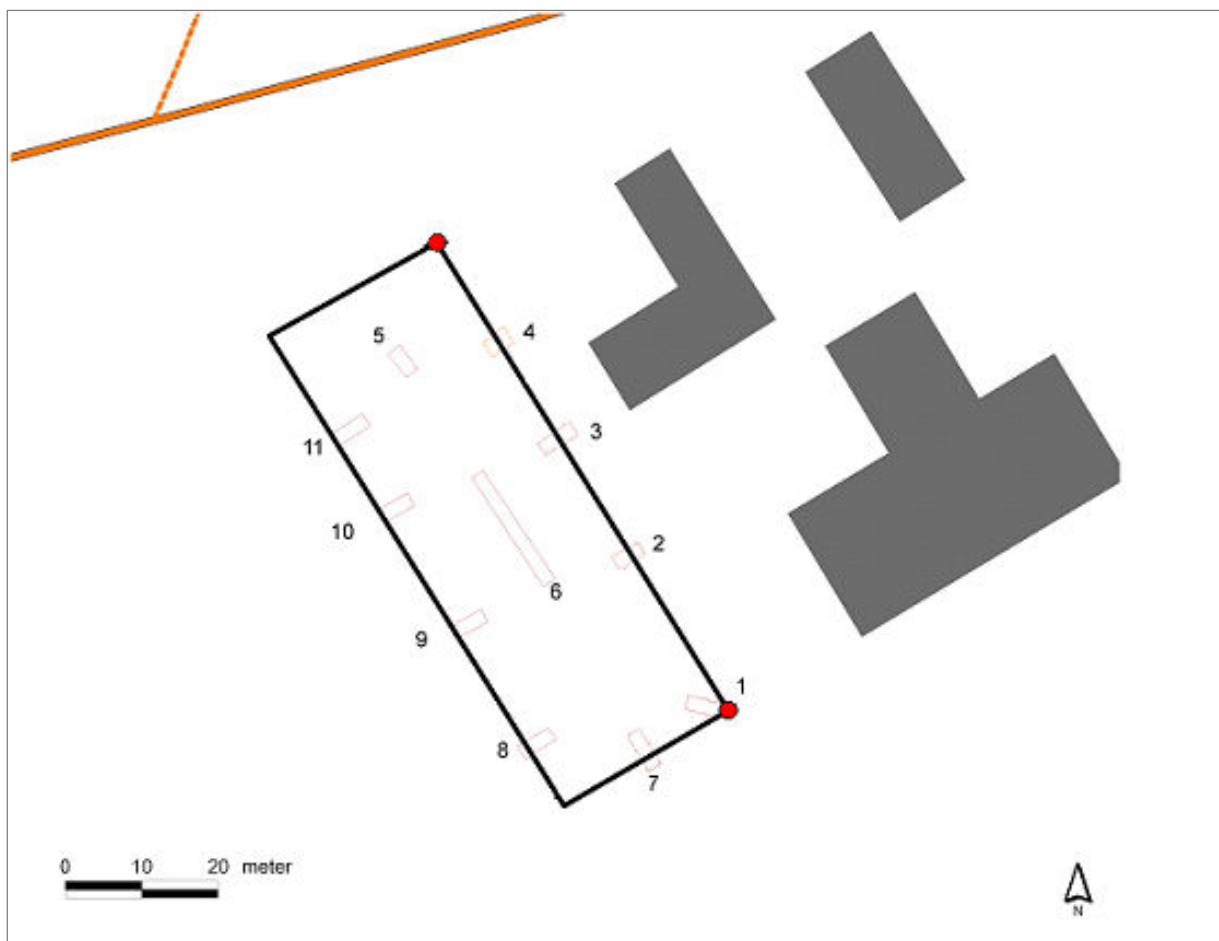
Fig. 9. Översikt med de 11 förundersökningsschakten från 2010 inlagda. Den svarta heldragna linjen visar maskinhallens utsträckning. När förundersökningen gjordes var denna planerad att ha sluta i jämnhöjd med schakt 5. Därför saknas det provschakt i den norra gaveln

Totalt grävdes det 11 provschakt vid förundersökningen 2010. Flertalet lokaliserades till där byggnadens väggar skulle stå, d.v.s. där flertalet plintar planerades att grävas ner. Dessutom grävdes ett längre schakt i mitten av den tilltänkta byggnaden (fig. 9).

I schakten längs den planerade maskinhallens västra långsida (schakt 8 - 11) var kulturlagerdjupet inte speciellt stort och kulturlagrens stratigrafi var generellt sett inte särskilt utvecklad. Samma sak gäller schakten i norra delen av den planerade maskinhallen (schakt 4 - 5).

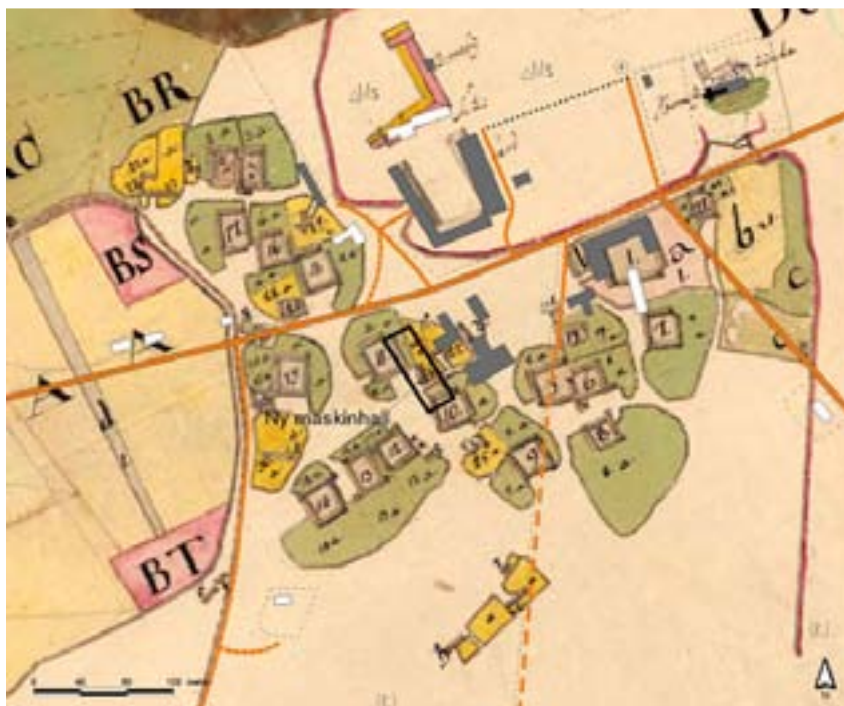
Fig. 10. Maskinhallens utsträckning inlagd med svart på en skifteskarta från 1767

I provschakten längs den östra långsidan och den södra gaveln av maskinhallen fanns det däremot djupa och väl stratifierade kulturlager (schakt 1 - 4). Den totala lagertjockleken ned till steril mark varierade mellan 1,1 – 1,6 m, varav kulturlagren hade en mäktighet mellan 0,8 – 1,0 m. Vid den planerade maskinhallens södra kortsida fanns det en intakt kulturlagersekvens redan på knappt 30 centimeters djup. Lämningarna härrör från gård 10 i Borgeby som legat där fram tills det att den skiftades ut och från föregångare till denna (fig. 10). I detta område fanns det stolphål och rasing från byggnader med däremellan liggande kulturlager – tydliga sekvenser med en total kulturlagertjocklek på dryga metern. Längre norrut längs där maskinhallens östra vägglinjen/plintraden skulle komma var situationen snarlik. Där framkom dessutom en stenläggning, sannolikt från gård nr 26 i byn (fig. 10,11).

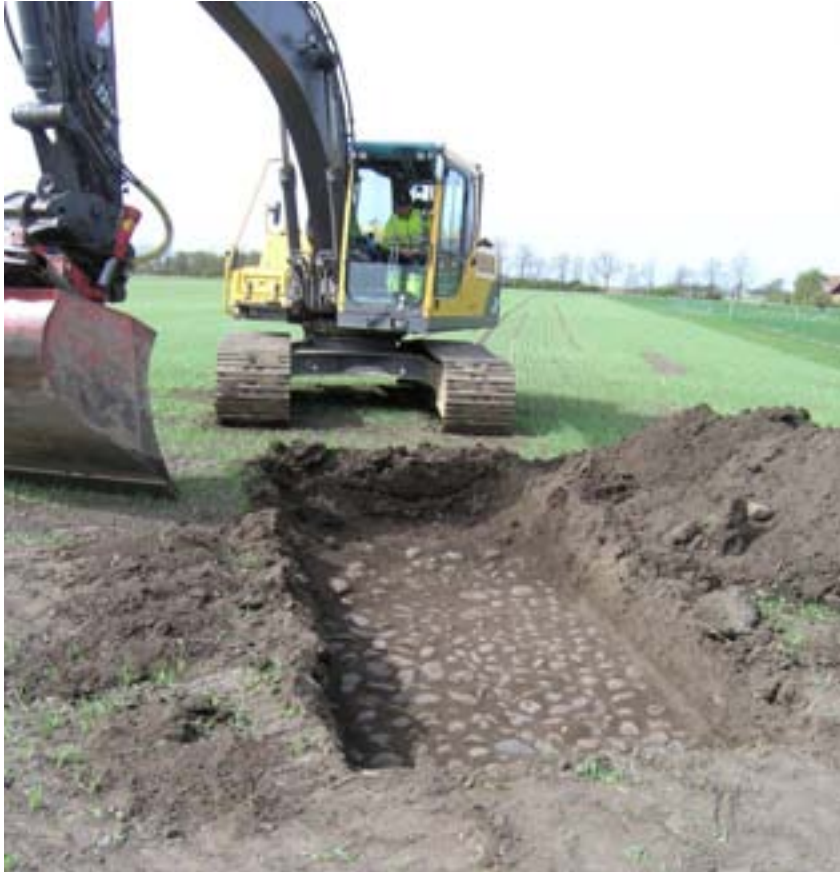
Fig 11. Ett av provschakten hamnade mitt på gårdsplanen eller möjligen inne i en byggnad med stensatt golv till den numera utskiftade gård nr 26 i byn.

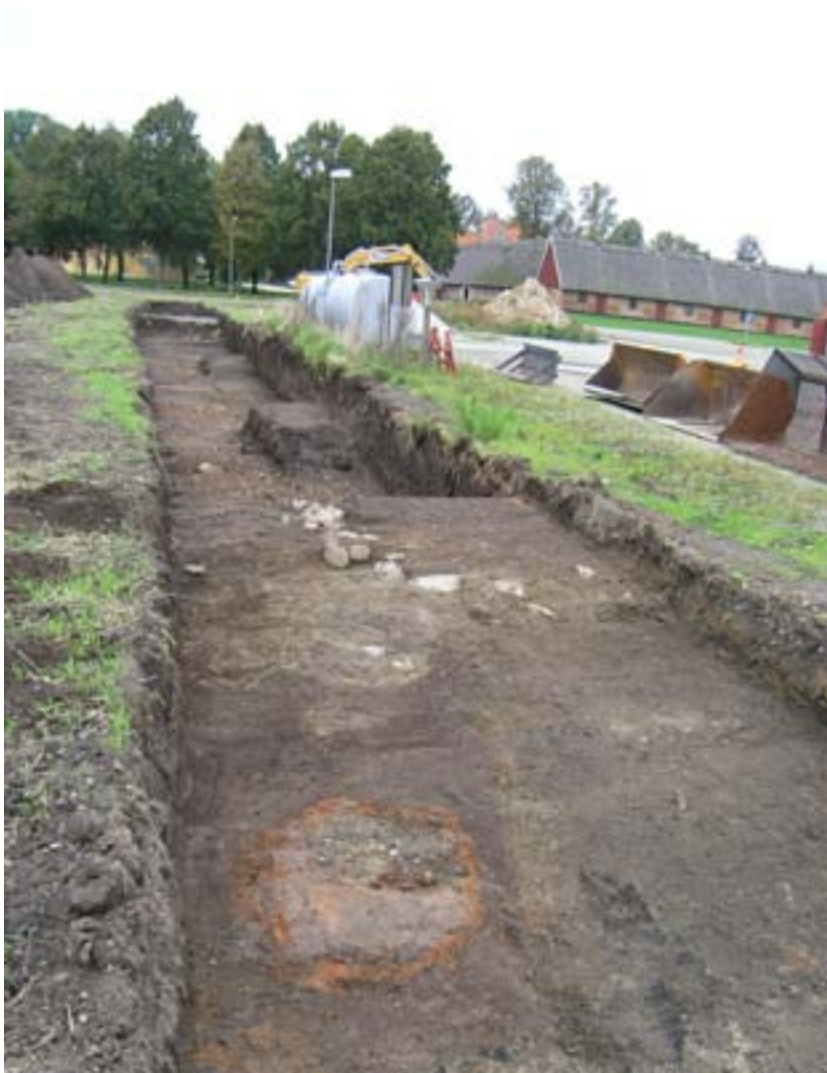
Fig. 15. I det som kom att bli maskinhallens sydöstra hörn framkom ett parti med utvecklad stratigrafi och byggnadsrester med sylstenar, lergolv och en ugn.

Inom ytan som gick till slutundersökning påträffades syllstenar och ett lerlager som tolkades ha utgjort golvet i en byggnad (hus1, fig 15, 16). Inne i denna framkom också resterna efter en ugn.

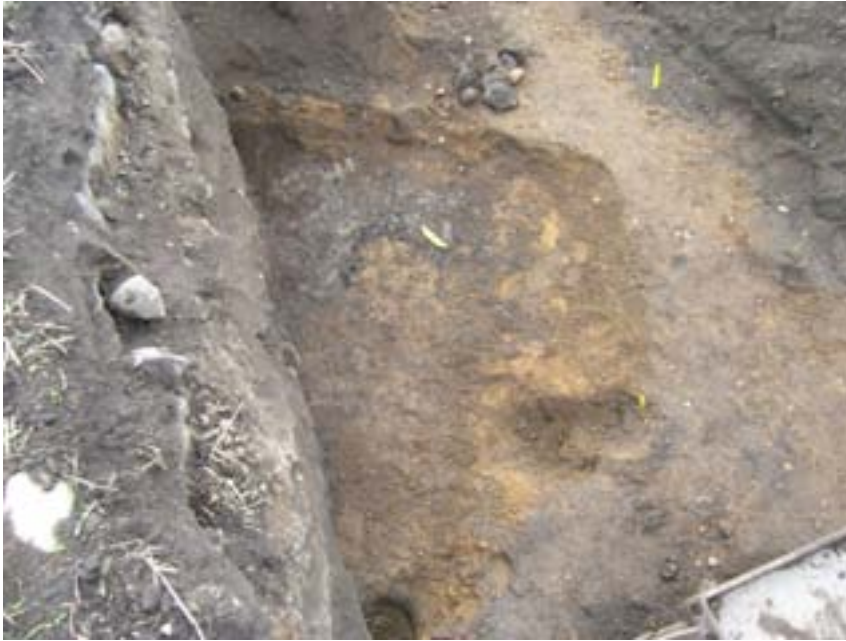
Fig. 23 Även i grophus 1433 hade ett tunt lerlager lagts ut som golvlager. Trots att det bara var en mindre del av det som kom att undersökas syns det konstruktionsmässigt påminna en hel del om det totalundersökta grophuset 1392.

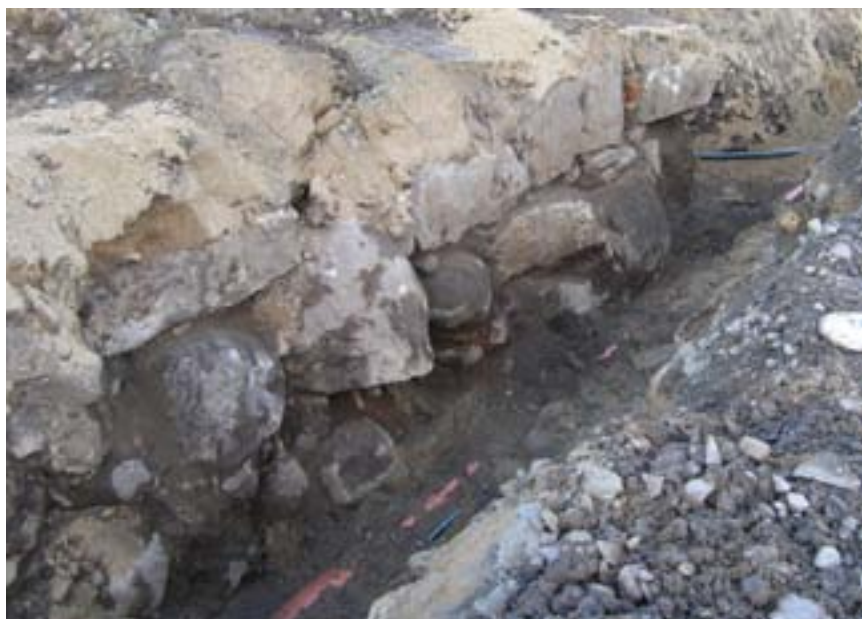
Fig. 28. Vid södra gaveln av den gula 1800-tals tegelbyggnad som ligger på gårdsplanen påträffades grunderna efter en ännu äldre byggnad (hus 6). I schaktet som grävdes strax öster om denna byggnad framkom ytterligare bebyggelsespår – en rad med rejäla stolpar.

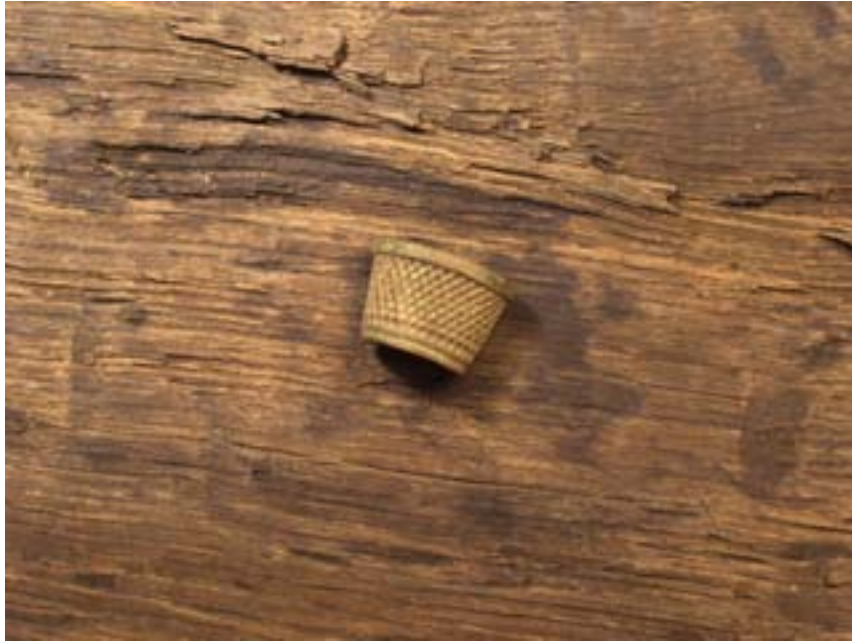
Fig. 32. En fingerborg i mässing som hittades vid den inledande metalledekteringen (fnr 60).

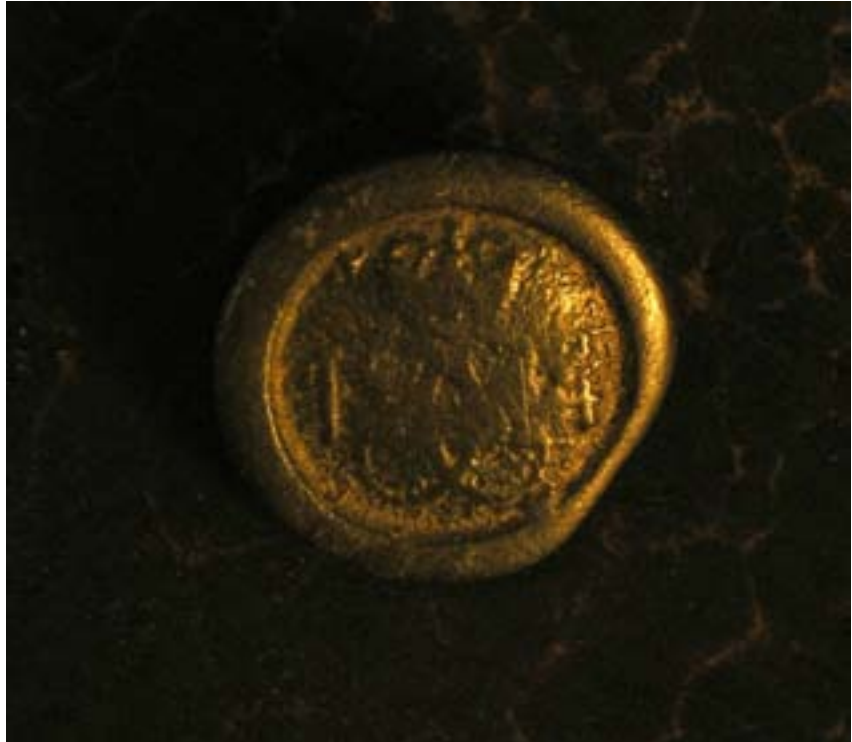
Fig. 33. En väl nött knapp tillhörig en officer hittades vid metalldetekteringarna. Måhända är den tappad vid striderna mellan danska och svenska trupper under Skånska kriget.

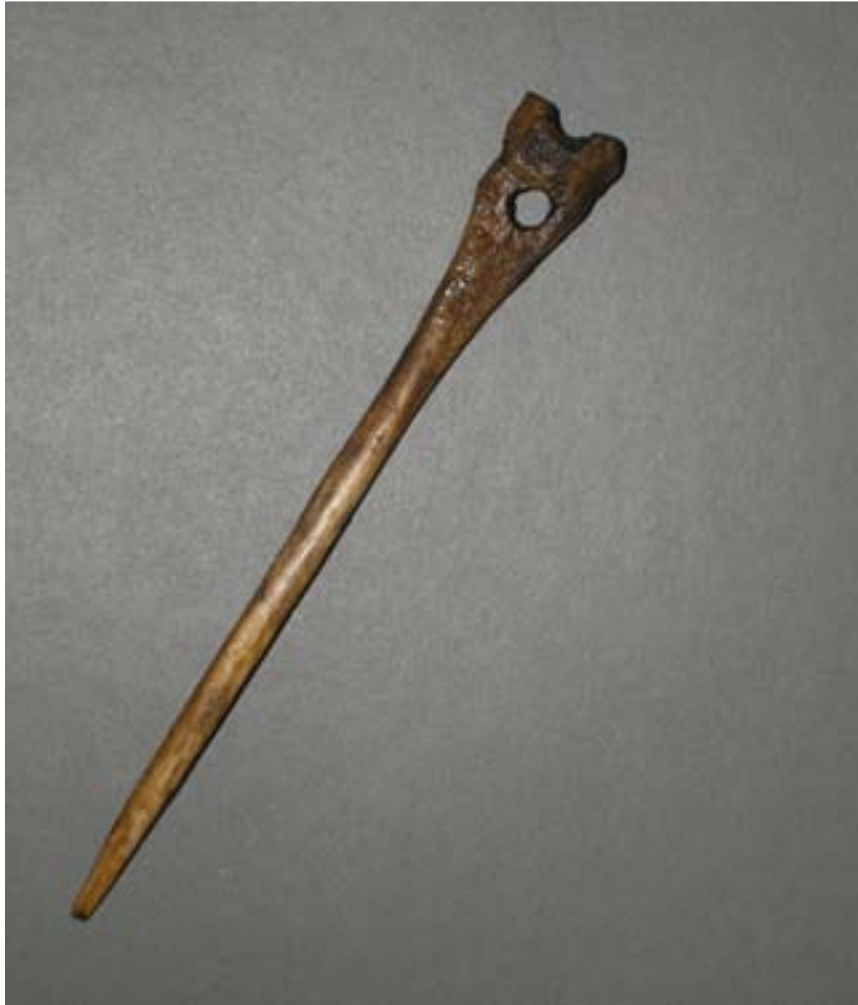
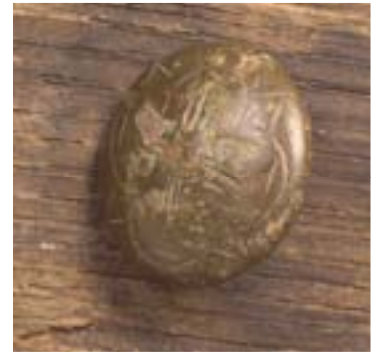
Fig. 34a, b. Ovan en av de bennålarna från 1000-talet som hittades i grophus 1433. Till höger en närbild av en bronsknapp, troligen från 1600-1700-tal (detektorfynd 46). Skalan är inte riktigt densamma för de båda föremålen. Bennålen har en längd på 106 mm. Knappens diameter är 16 mm.

Från 1000-talet påträffades det flera grophus. I ett av dessa, grophus 1433, hittades två ganska grova bennålar som vittnar om någon form av husflit.
