Rapport 2012:34

Jörgen Kristoffersen 6

Arkeologisk förundersökning 2012

Fornlämningsnr: 93:1
Kristianstad stad
Kristianstads kommun
Skåne län

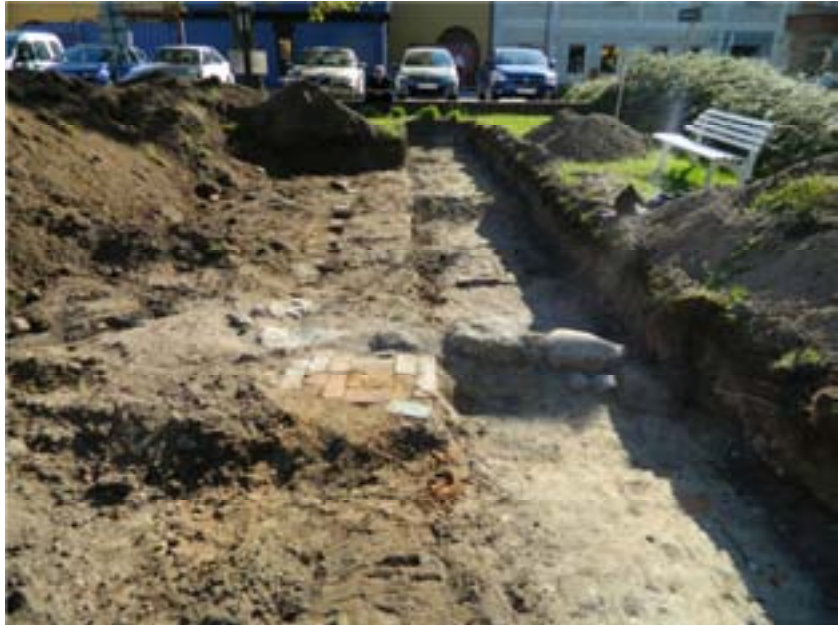
Fig. 5. Ett översiktsfoto av det framgrävda huvudhuset inom Prästgårdstomten. De kraftiga syllstenarna och de båda, delvis plundrade, tegelgolven syns tydligt. Foto av Christer Carlsson från väster.

De mest framträdande anläggningarna påträffades inom den södra delen av undersökningsområdet och utgjordes av golvytor och syllstensrader från det tidiga 1600-talets prästgård (Fig. 5). Det rör sig dels om det delvis plundrade tegelgolvet 2A246 (Fig. 6), dels om det längre västerut belägna tegelgolvet 2A326 (Fig. 7). Mellan dessa båda tegelgolv löpte dessutom en nord-sydligt orienterad syllstensrad bestående av kraftiga och ca 0,3- 0,6 m stora syllstenar av gråsten och granit. Denna syllstensrad vek av i östlig riktning och in under Prästgårdens norra vägg, där den slutade vid en större hörnsten i nordöst. Utifrån den norra syllstensraden kan husets längd uppskattas till ca 6 m. Huset kan dock ha fortsatt åt väster där tegelgolvet 2A326 var beläget väster om den kraftiga syllstensraden, något som kan tyda på en utbyggnad av huset i denna riktning. En förmodad syllsten längst västerut i det södra förundersökningschaktet kan tyda på

att Prästgården, i ett fullt utbyggt tillstånd, kan ha varit så pass lång som ca 11 m. Intill denna sten förekom även raseringslager som kan komma från gårdens västra vägg. Husets bredd gick däremot inte att avgöra vid förundersökningen som en följd av att husets södra långvägg var belägen utanför schaktkanten. Endast en grundlig slutundersökning av Prästgårdens huvudbyggnad kan därför ge ett slutgiltigt svar på husets storlek.

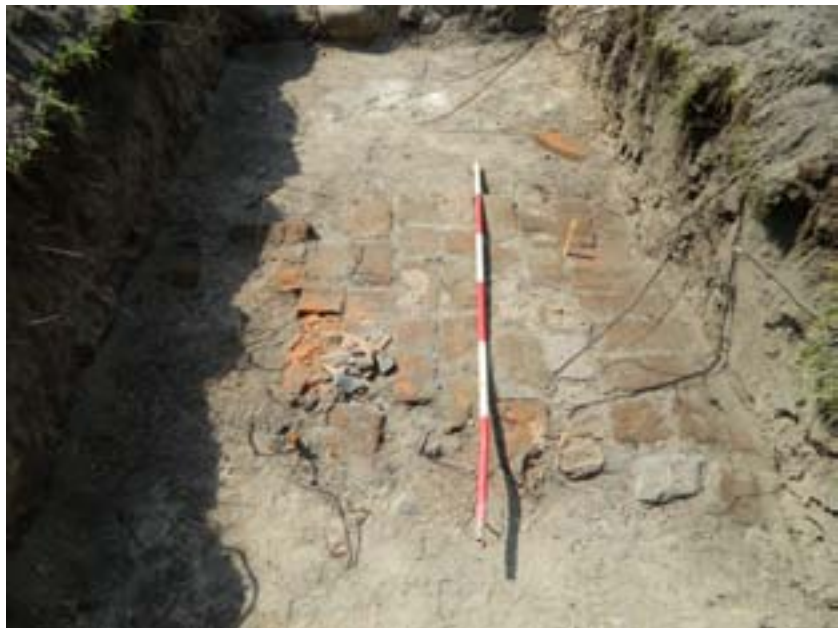
Fig. 6. Närbild av tegelgolvet 2A246. På bilden syns även en koncentration av den keramik som påträffades på golvytan. Foto av Christer Carlsson från öster.

På tegelgolvet 2A246 påträffades också rikligt med skärvor av Yngre rödgods från trefotsgrytor och fat (Fnr. 23, 24, 25, 26, 27, 28, 29, 30, 31, 32, 33, 34, 35, 36, 37, 38, 39, 40, 41, 42, 43, 44, 45, 46 och 47). Även bland syllstenarna 2A357 återfanns skärvor av Yngre rödgods (Fnr. 4 och 5).

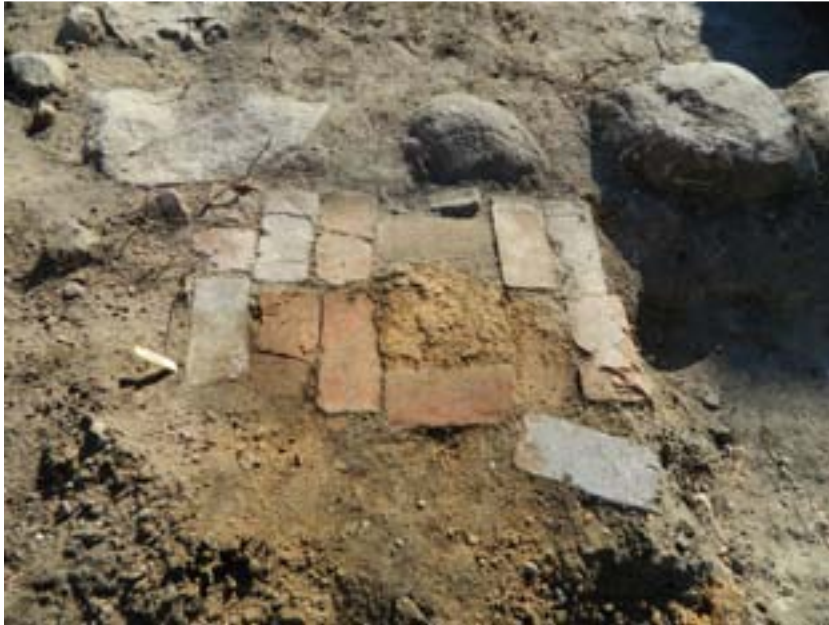
Fig. 7. Närbild av det delvis raserade tegelgolvet 2A326. Eftersom tegelgolvet gav intryck att ha byggts upp mot de kraftiga syllstenarna i bakgrunden kan det ha ingått i en yngre utbyggnad av Prästgården åt väster. Foto av Christer Carlsson från väster.

En enstaka keramikskärva från en trefotsgryta av Yngre rödgods (Fnr. 21) påträffades även på tegelgolvet 2A326. På samma golv återfanns en skärva från ett tåligt brukskärl av täljsten (Fnr. 22).

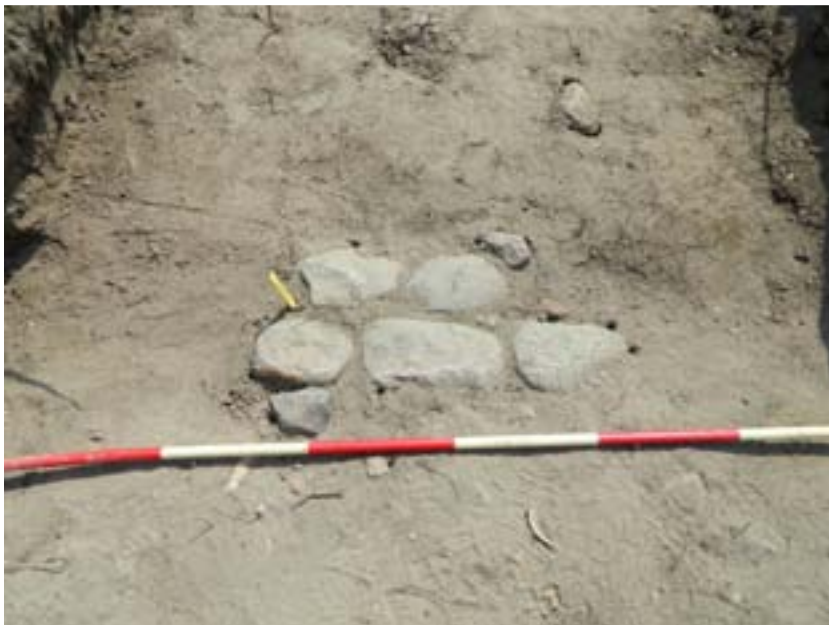
Fig. 8. Närbild av syllstenskoncentrationen 2A357. Syllstenarna kan ha burit upp en enklare träbyggnad på bakgården bakom huvudhuset. Delar av den anslutande stenpackningen 2A1004 är också synlig på bilden. Foto av Christer Carlsson från norr.

På den förmodade bakgården påträffades även en annan byggnadslämning; de sju syllstenarna 2A357, vilka gav intryck av att ha stöttat en enklare träbyggnad (Fig. 8). I direkt anslutning till dessa syllstenar påträffades även stenpackningen 2A1004, vilken kan ha utgjort ett golv i en enklare ekonomibygnad. Detta golv kan ha ett samband med syllstenarna 2A357. Inom samma område påträffades även stolphålet 2A1008, men det är osäkert ifall detta stolphål ingått i en byggnad eller exempelvis ett staket.

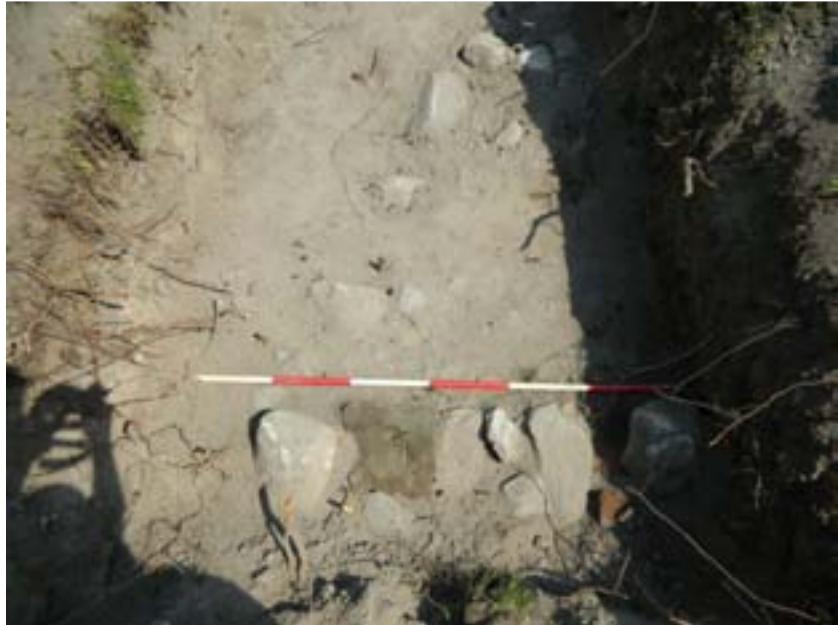
Fig. 9. Närbild av den delvis raserade muren 2A383. Muren var uppbyggd av ett blandat stenmaterial och kan ha utgjort en enklare trädgårdsmur. Foto av Christer Carlsson från väster.

I det nordligaste förundersökningsschaktets västra del påträffades slutligen en raserad mur, vilken hade varit uppbyggd av olika stora stenar samt tegel 2A383. Stenarna hade murbruk mellan sig, men stenmaterialets sammansättning och varierande storlek gör att muren gav intryck av att vara en trädgårdsmur snarare än grunden till ett hus. Möjligtvis har muren varit en bogårdsmur runt prästgårdstomten (Fig. 9). Ett flertal stenar direkt öster om muren gav intrycket av att muren har kollapsat åt detta håll.

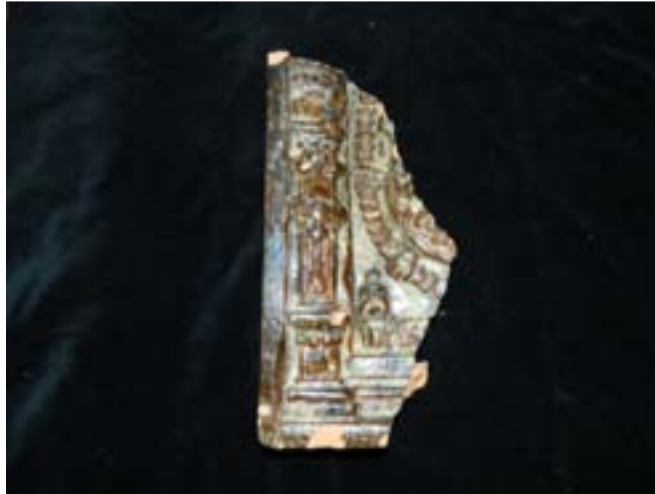
Fig. 10. Ett vackert dekorerat och glaserat fragment från en kakelugn påträffades invid Prästgårdens norra vägg. I ett textband under centralmotivet kan utläsas bokstäverna "DAS. Möjligen är kakelplattan importerad från Tyskland. Foto av Christer Carlsson.
