# Kviinge kyrka

Kviinge 47:1, Kviinge socken, fornlämning 16.

Arkeologisk förundersökning 2012

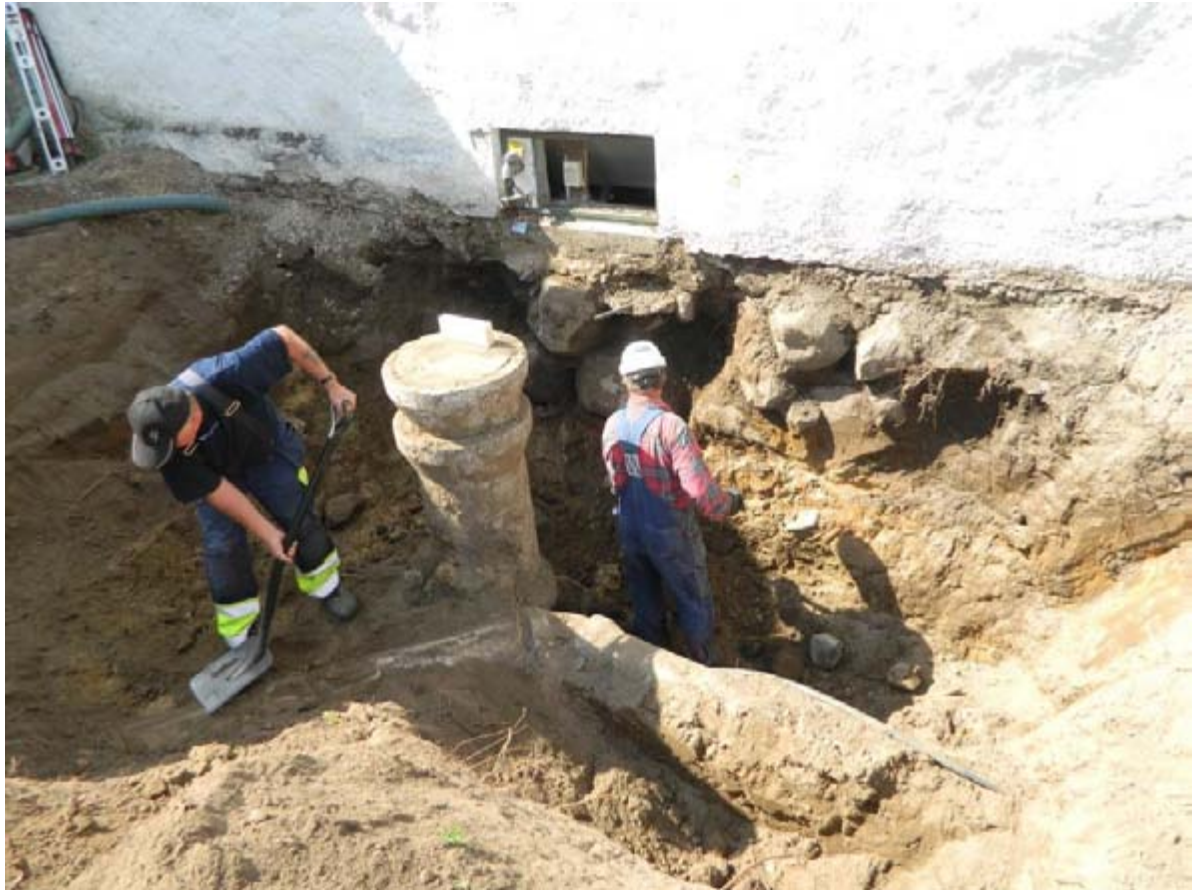
Fig. 3. Mitt i schaktet fanns en VA-brunn och en dagvattenledning. Nykyrkans grundmur bestod av stora stenar lagda utan bruk. Den var omkring 0,9 – 1,0 m djup.

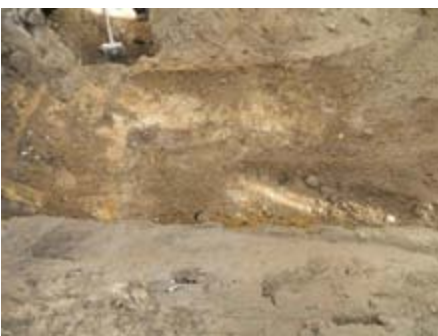
Fig. 4. Den mest välbevarade graven var grav 1 som framkom i schaktets sydligaste del. Bilden visar gravens nedgrävning med mörkare fyllning.
