Rapport 2012:65

Stångby kyrka

Stångby socken, Lunds kommun

Arkeologisk förundersökning 2012

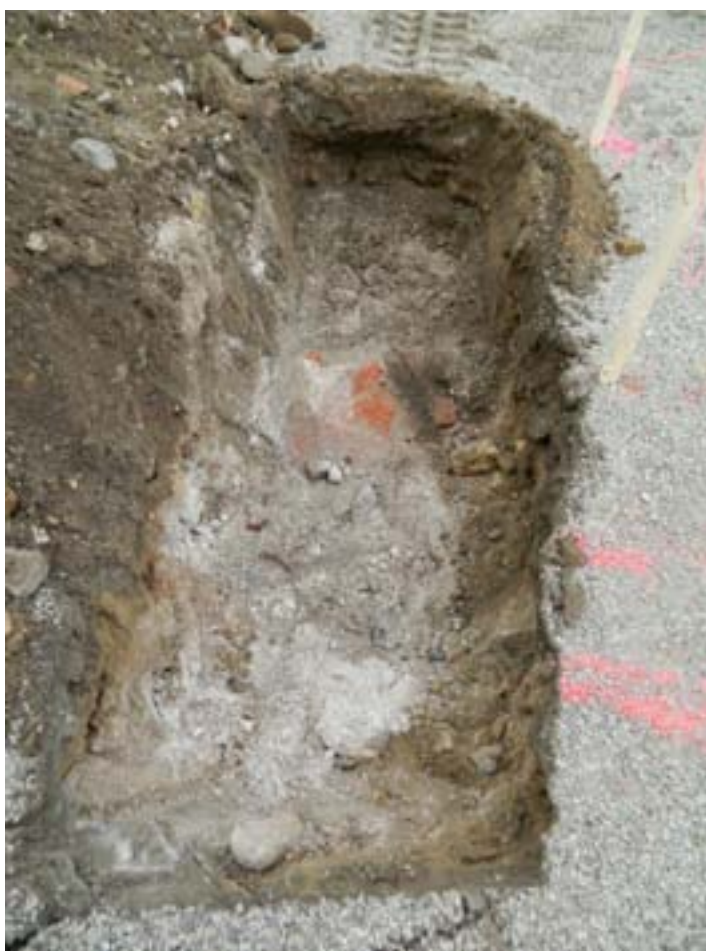
Fig. 3. Den norra rännan på kyrkans västra sida, sedd mot väster. I förgrunden ses lagret med kalkbruk och sten, och i schaktet mitt kan partiet med tegelmurverk skönjas.

Utanför kyrkans ingång grävdes två rännor rakt västerut från kyrkans nuvarande trappa (jfr omslagsbild). I rännan på den norra sidan framkom spår som skulle kunna härröra från tornbygget 1869-70, men som också skulle kunna vara rester av en äldre byggnad. I schaktets östligaste del påträffades ett lager som innehöll nedbrutet (smuligt) kalkbruk och stenar – möjligen rester av en kraftigt raserad mur. En omständighet som kan tala för detta är att det strax väster härom, i schaktets mitt, framkom ett parti med sammanhängande tegelmurverk. Murpartiet låg inte *in situ*, utan på sned, i tydligt rubbat läge. Tegelstenarna var av storstensformat (28 x 12,5 x 9,5 cm), och murverket kan dateras till medeltiden (fig. 3-4).

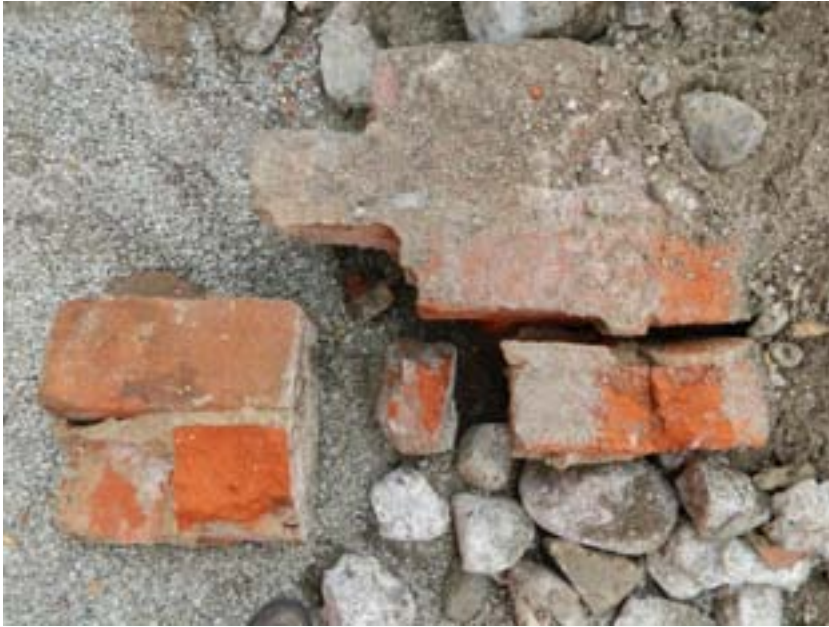
Fig. 4. Tegelmurverk från schakt väster om kyrkan.

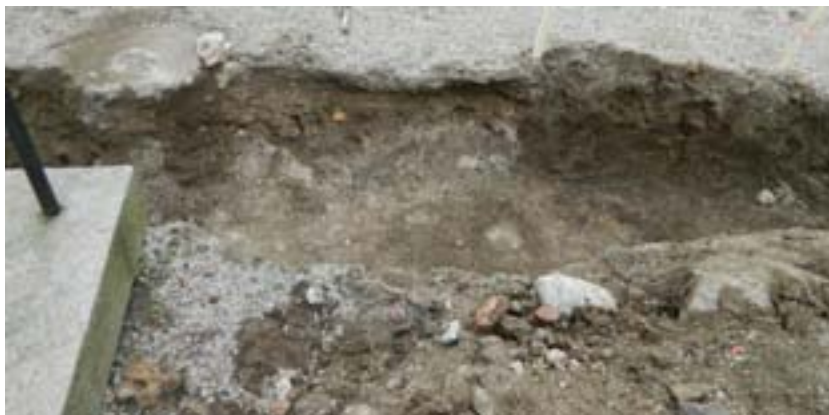
Fig. 5. Kalkbrukslager i den södra rännan på tornets västra sida.

Även i rännan på den södra sidan fanns ett lager med kalkbruk och sten, vilket låg ungefär i linje med motsvarande lager på den norra sidan. Det är tänkbart att de båda lagren kan ha hört samman, och att de indikerar någon form av äldre byggnad på platsen, men det kan också vara fråga om ett byggnadslager 1800-talets tornbygge (jfr. fig 5 och bilaga 2).

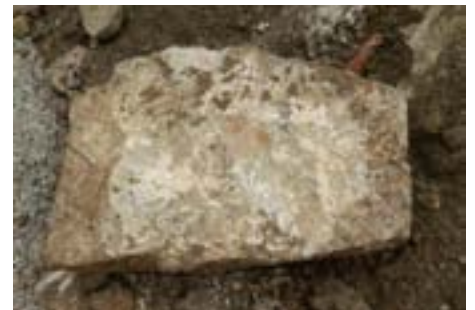
Fig. 6. En av stenarna från schaktet väster om tornet. På stenen kan spår av kalkbruk skönjas.

Längre västerut i den södra rännan påträffades ett par löst liggande, rektangulära stenar (0,46 x 0,20 x 0,27 m respektive 0,60 x 0,40 x 0,27 m), som delvis var täckta med kalkbruk. De har förmodligen ingått i en äldre byggnad på platsen, möjligen den medeltida kyrkan (fig. 6).

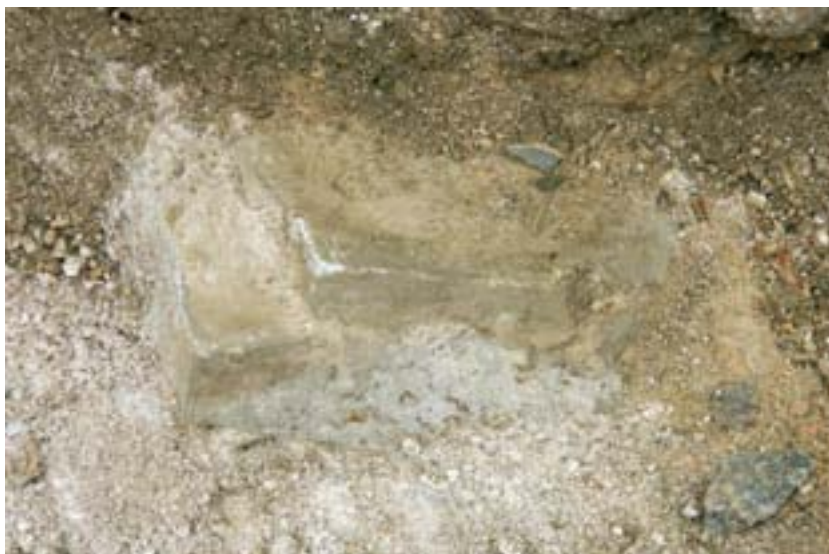
Fig. 7. Bearbetad sten på den norra sidan av tornet.

kalkbruk, sten och tegel i medeltida format, som eventuellt skulle kunna vara en rest av en kraftigt nedbruten mur. I anslutning härtill påträffades även en bearbetad sten (fig. 7). Stenen togs ej bort utan kvarligger.
