Rapport 2010:15

# Renovering och dränering av Uppåkra kyrka 2009–2010

Fornlämningsnr: 5  
Uppåkra kyrka, Uppåkra socken  
Staffanstorps kommun  
Skåne län

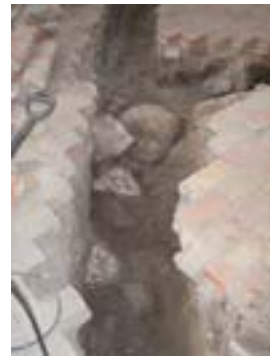
Foto 1. Schakt IV från Ö. Jfr fig. 3, schakt IV:3.

I schakt II och III påträffades inget av antikvariskt intresse. I schakt IV framkom, liksom i schakt I, medeltida golvtegel. Golvplattorna är snarlika de som finns att beskåda i koret i den närbelägna Bjällerups kyrka (se Salminen 2007, s 19).

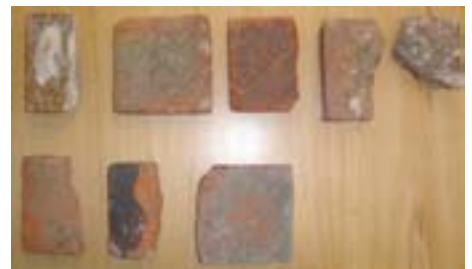
Foto 2: De golvplattor som påträffades i schakt I och IV.

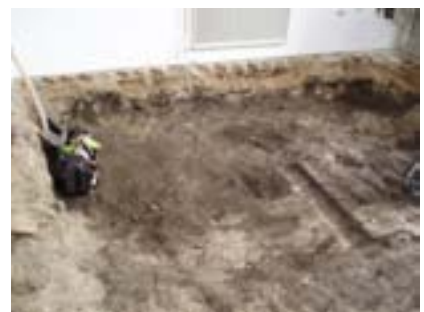
Foto 3: Avschaktat golv i tornrummet.

I tornet togs golvet upp och bärlager schaktades av (schakt VII). Här framkom rivningsmassor samt sparsamt med redeponerade skelettdelar.

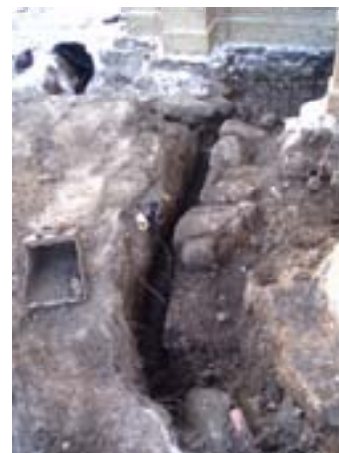
Foto 4: Den medeltida grundmuren från Ö.

Vid den utvändiga dräneringen grävdes ett schakt i etapper kring hela kyrkan (schakt 5). Schaktet var mellan 1–2 m brett och mellan 1,1–1,5 m djupt. Mellan långhus och kor, på den södra delen av kyrkan, påträffades grundmurarna till den medeltida kyrkan (fig. 3, schakt V:8). De ytligaste stenarna låg på ett djup av ca 0,3 m, medan de djupast liggande hade ett toppmått som låg på ca 1,2 meters djup. Den medeltida grunden bestod av otuktad och kallmurad marksten. Bland rivningsmassorna påträffades dock även kvaderhuggen sten från kyrkans dagermur. Det framkomna partiet har motsvarat den medeltida kyrkans södra kormur samt delar av dess absid.

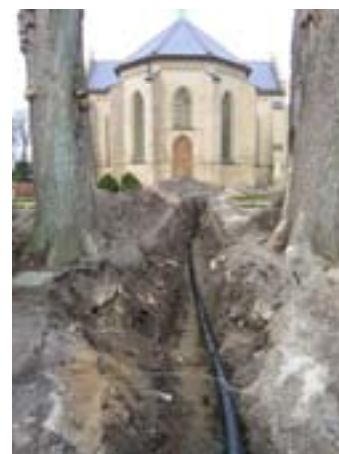
Foto 5: Schakt ut mot bogårdsmuren.

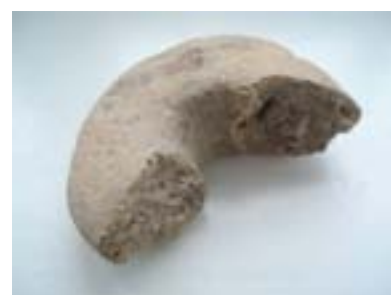
Foto 6: Vävtyngd påträffad i schakt VI.

I schakt VI, i höjd med den östra öppningen i bogårdsmuren, påträffades delar av en äldre bogårdsmur samt en vävtyngd utom kontext (fig 3, schakt VI:9, fnr 8).
