Rapport 2010:22

Kv Lyckan 36 i Åhus

Arkeologisk förundersökning 2010

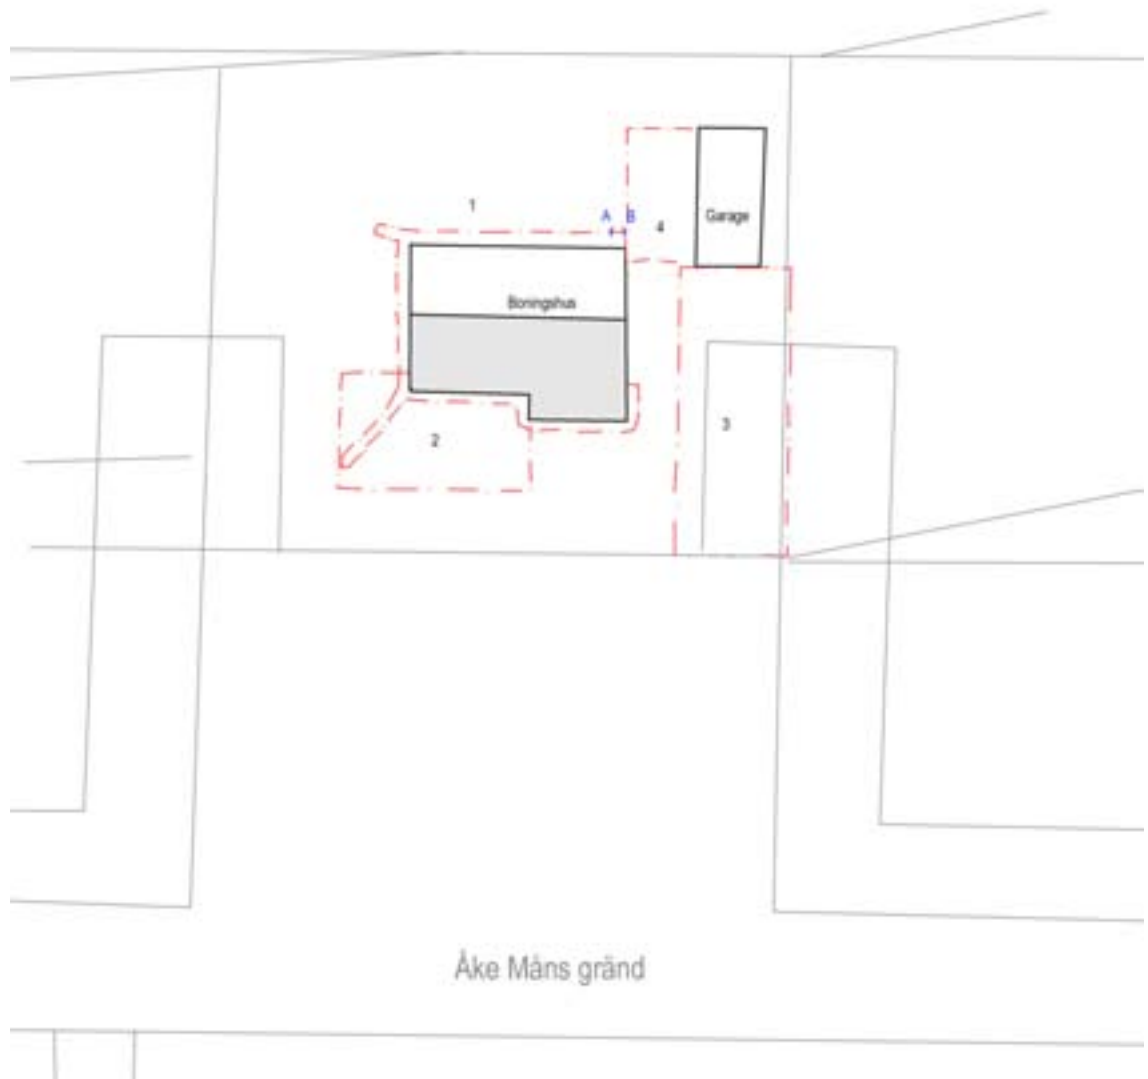
Fig. 3. Situationsplan som visar fastigheten med de schaktade ytorna rödstreckade. Siffrorna 1–4 avser schakten och hänvisning till beskrivning i texten. A–B markerar sektionsdokumentation (se fig. 4.)

Vid undersökningen dokumenterades de schakt som togs upp inom ramen för exploateringen. Schakten har numrerats 1–4 (se fig. 3.).

Schakt 1 löpte längs med husets grundmur och grävdes som dränering och för dagvattenledningar. Vid husets nordvästra respektive sydvästra hörn grävdes för två ledningsstick om 2 respektive 3 m ut från huset. Schaktet var ca 1 m brett och ca 1,7 m djupt. Runt huset fanns sedan tidigare ett ca 0,7 m brett frischakt samt befintliga betongledningar. På husets södra sida fanns en mängd modernt byggmaterial som grävts ner i samband med att huset uppfördes på 1950-talet. På nordsidan fanns i schaktets norra sektion intakta lager. På ca 1,5 m djup framkom ett lager tolkat som en äldre markhorisont (fig. 4:6). Ovan detta fanns två lager med flygsand och ovan dessa fanns ett kulturlager bestående av mörk brunsvart sand med inslag av kalkbruk.

Schakt 2 innebar en nivellering av marken framför husets trädgårdsutgång. Marken bestod här endast av fyllnadsmassor uppbyggda till en meterhög kulle (se fig. 5.).

Schakt 3 utgjordes av uppfarten till befintligt garage. Här grävdes till 0,3–0,5 m djup. De översta 0,15 m bestod av moderna bärlager som följdes av matjord.

Schakt 4 bestod av en utjämning av marken framför garagets sidoingång. Här togs endast ca 0,1 m av matjorden bort. Vid provstick med spade visade sig att det kom byggnads-/rivningsmassor efter ytterligare ca 0,1 m. Möjligen kan dessa sättas i samband med lager 3 i sektionen (se ovan samt fig. 4.).

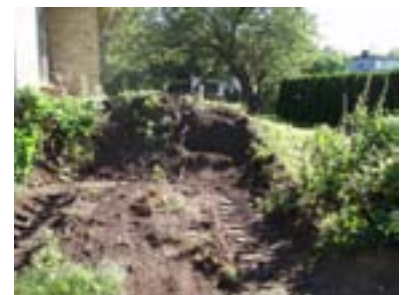
Fig. 5. Schakt 2, bortgrävning av kullen framför trädgårdsdörren.
