Rapport 2010:31

Dränering av Bjuvs kyrka

Arkeologisk förundersökning 2010

Fornlämningsnr: 35
Bjuvs kyrka, Bjuvs socken
Bjuvs kommun
Skåne län

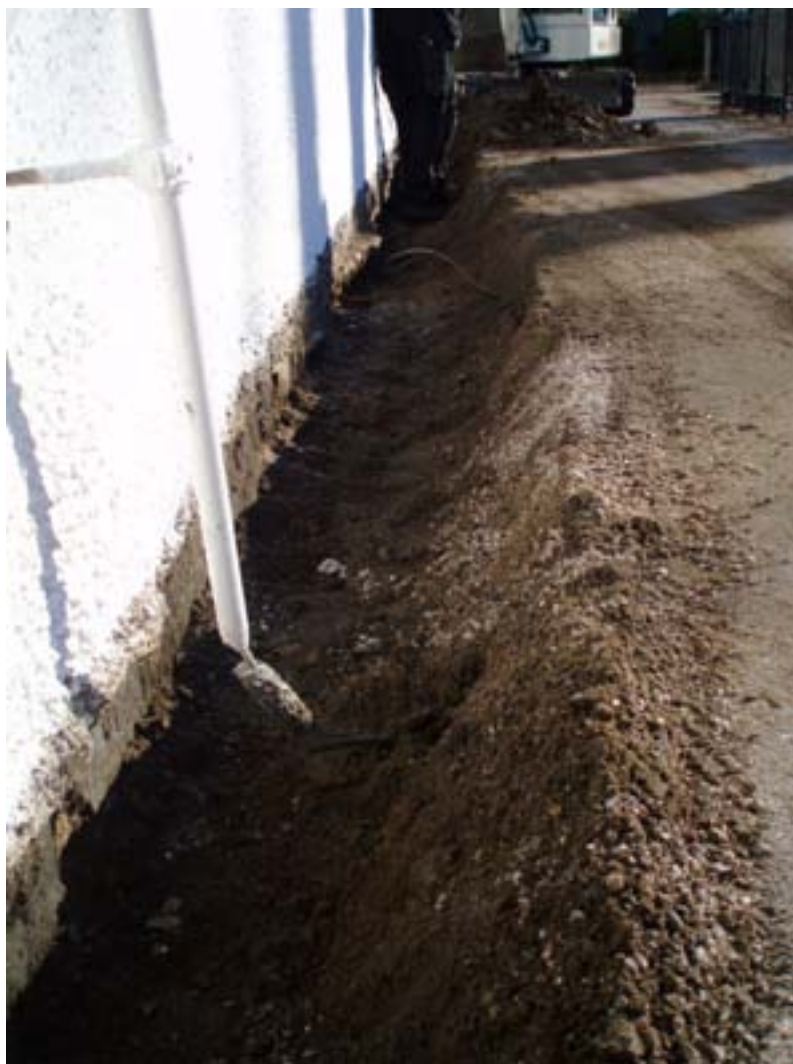
Fig. 4. Schaktet längs med kyrkans södra sida. Foto från väst.

Vid undersökningen följdes uppschaktningen för dränering av kyrkan. Schaktet var 0,5–0,7 meter brett och ca 0,3 meter djupt samt drygt 90 löpmeter långt. Schaktet berörde endast bärlagren kring kyrkan, vilka bestod av matjord blandad med kalkbruk, tegelsmul, tegelbrockor och småsten. Inslag av större stenar samt redeponerat gravmaterial förekom. Mängden redeponerat gravmaterial ökade något vid den östra delen av kyrkan.
