Rapport 2011:1

# Södervidinge kyrkogård

Ledningsdragning, fornlämning 27, Södervidinge, Skåne, 2010.

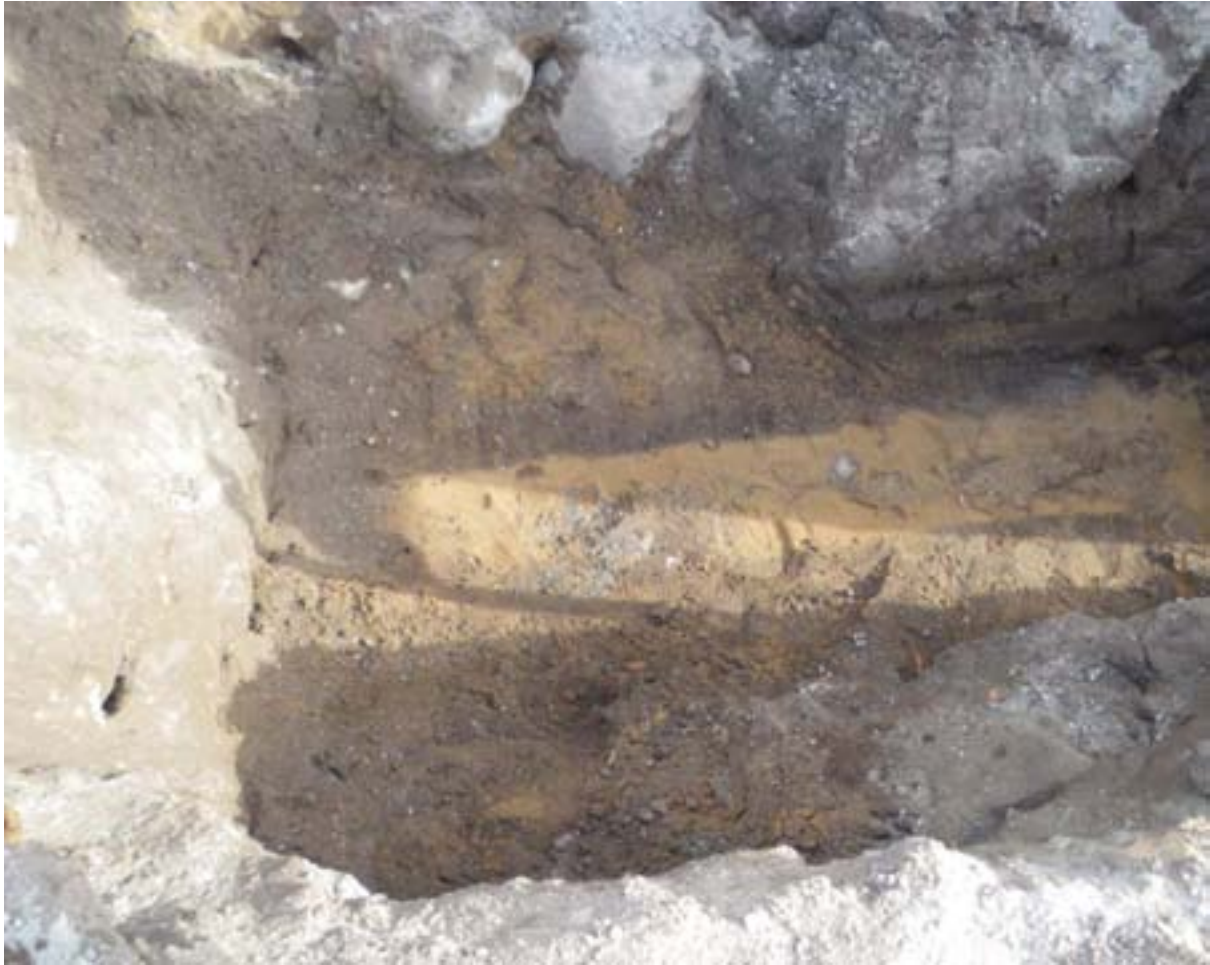
Nedgrävningsskanterna för gravarna 1 och 2 avtecknade sig tydligt mot den gula sanden.

I ledningsschaktet kunde fyra nedgrävningar till gravar registreras (grav 1-4). Nivåer på gravarna lodades in från ovasidan på kyrkans sockel. Gravarna 1 och 2 blev synliga ca 1,9 m under ovankanten på kyrkans sockel eller ca 1,1 m under befintlig markyta. De framträdde tydligt i plan mot den gula sanden. Grav

1 låg alldeles invid kyrkans sydvägg och hade skadats i norra kanten när diket för kyrkans grundmur grävdes. Detta betyder att grav 1 är från tiden före den nya kyrkan. Grav 2 låg parallellt med grav 1 och på samma nivå, vilket borde innebära att de är från samma tid. Hur gamla de är kan dock inte avgöras. Grav 3 påträffades på ett djup av ca 2,0 m under kyrkans sockel och ca 4 m öster om gravarna 1 och 2. Graven var diffus i plan och var endast ca 0,02-0,04 m djup. Det som återstod och kunde registreras var, till stor del, den förmultnade kistans botten. Grav 4 var belägen 4 m söder om kyrkans sydportal och blev synlig på ett djup av ca 2,1 m under kyrkans sockel. Också denna kunde avtecknade sig tydligt mot den gula sanden. De ledningar som schaktet grävdes för kunde läggas ned utan att gravarna skadades, varför gravarna ej undersöktes utan endast registrerades i plan.
