Rapport 2011:21

# Södervidinge 28:1

Kyrkogården

Fornlämningsnr: 27  
Södervidinge 28:1  
Södervidinge socken  
Kävlinge kommun  
Skåne län

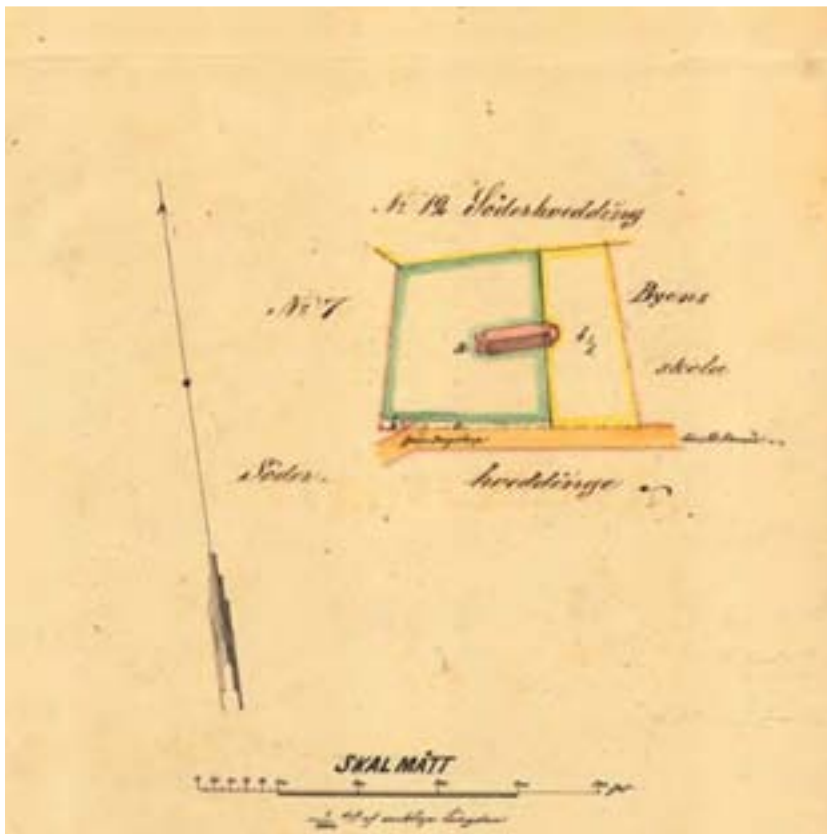
Karta som bifogades lantmäterihandlingar i samband med att man år 1869 ville utöka kyrkogården österut. Vid denna tid hade även den gamla kyrkan blivit för trång. Den medeltida kyrkan revs och en ny uppfördes. Denna invigdes den 25 september 1870 av biskop Wilhelm Flensburg.

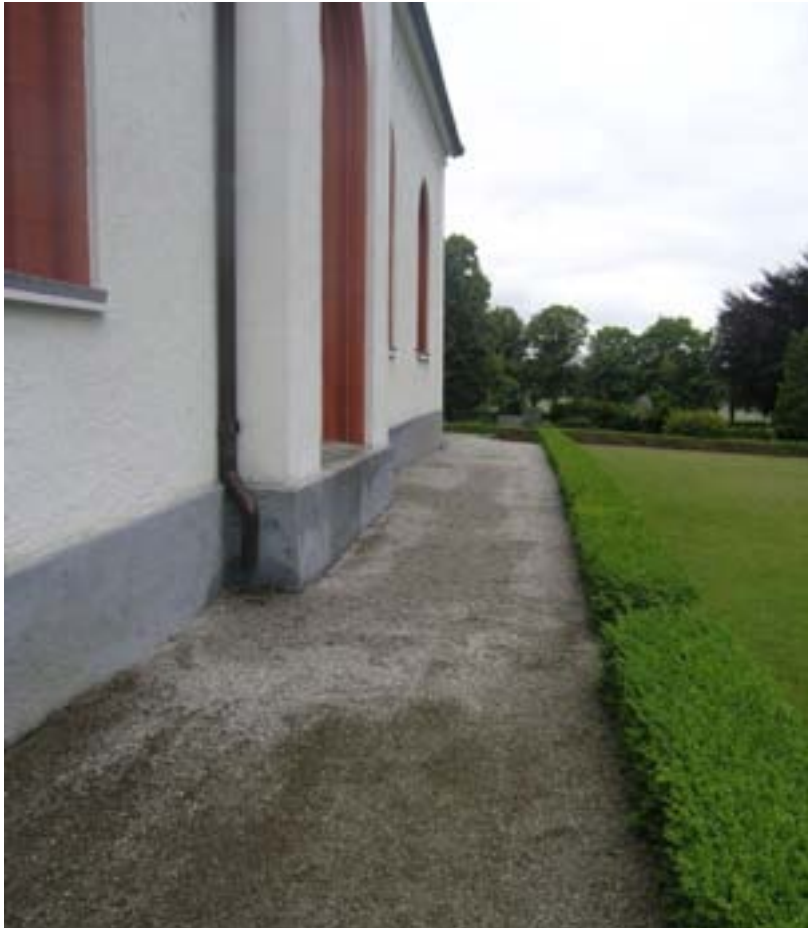
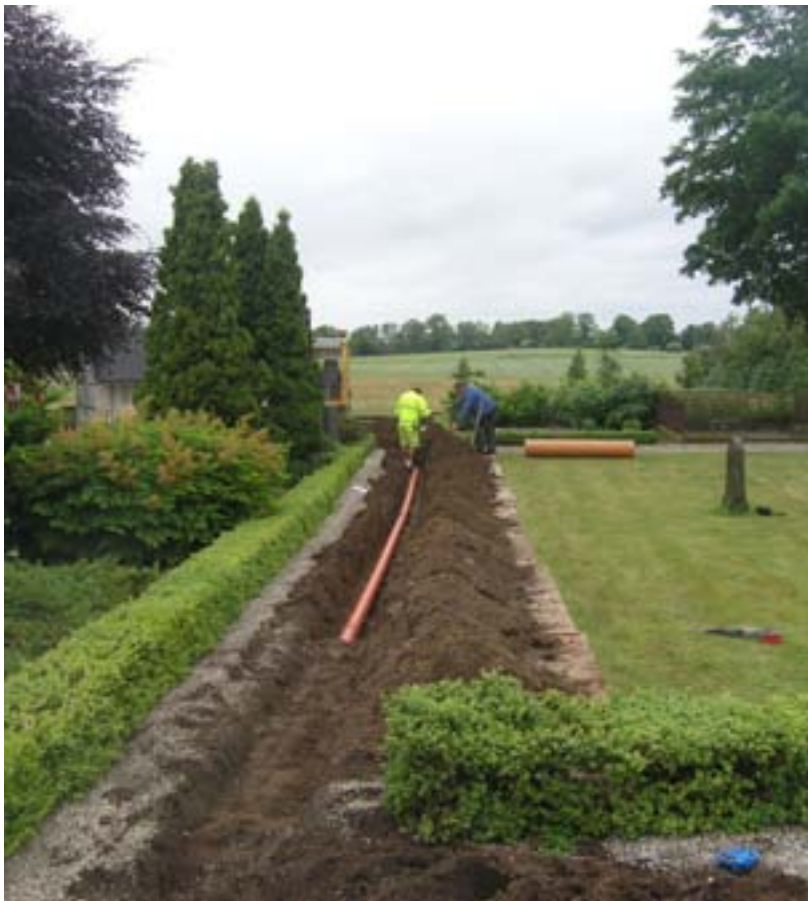
Överst ses det parti längs långhuset där ledningen redan var nedlagd. Schaktets sträckning kan ännu skönjas i singeln som ett fuktigt stråk.

På bilden till vänster pågår nedläggning av sträckan från tornet till rensningsbrunnen.

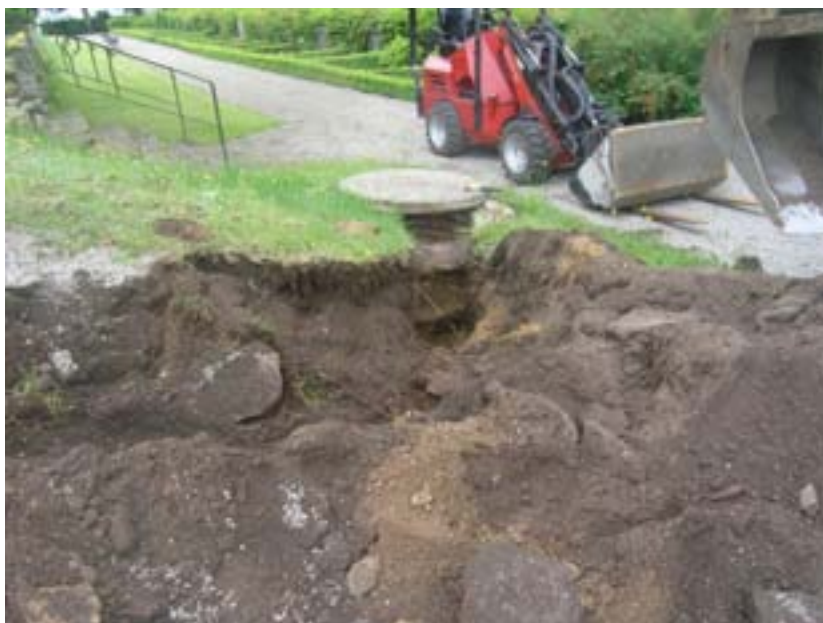
Längst i norr där ledningarna skulle anslutas till en befintlig brunn påträffades en äldre kyrkogårdsbegränsning i form av en kallmurad mur. Den var skadad och delvis nedplockad sedan tidigare på ett ställe. Där kunde ledningarna dras fram utan att man i stort sett behövde göra några nya ingrepp i muren.

Schaktdjupet var då lite drygt en meter, men ytmässigt ganska litet. I detta djupschakt framkom inga gravar, men det är noterbart att heller inte steril undergrund nåddes. Avsiktligt eller på grund av att jord eroderat ned i de lägre liggande området i norr har nivåskillnaderna i viss mån suddats ut. Några meter efter rensningsbrunnen påträffades resterna efter en äldre kyrkogårdsbegränsning. Denna utgjordes av en kallmurad gråstensmur. Muren plockades fram så pass mycket i plan att det gick att lokalisera ett lämpligt ställe att ta sig fram med rören. På ett ställe var muren redan skadad och delvis nedplockad så att endast några av de översta stenarna i muren behövde plockas bort för nedlägga rören. Dessa anslöts sedan till en murad tegelbrunn strax utanför den gamla kyrkogårdsbegränsningen men som idag är en del av Södervidinge kyrkogård (bilden ovan).

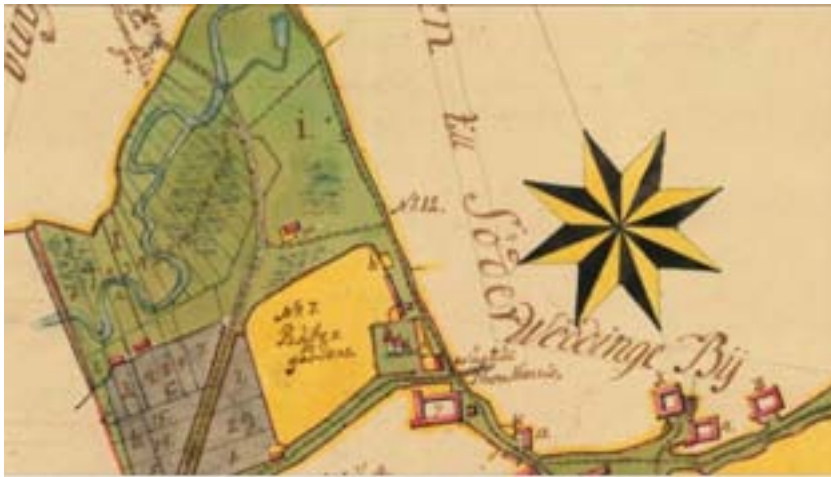
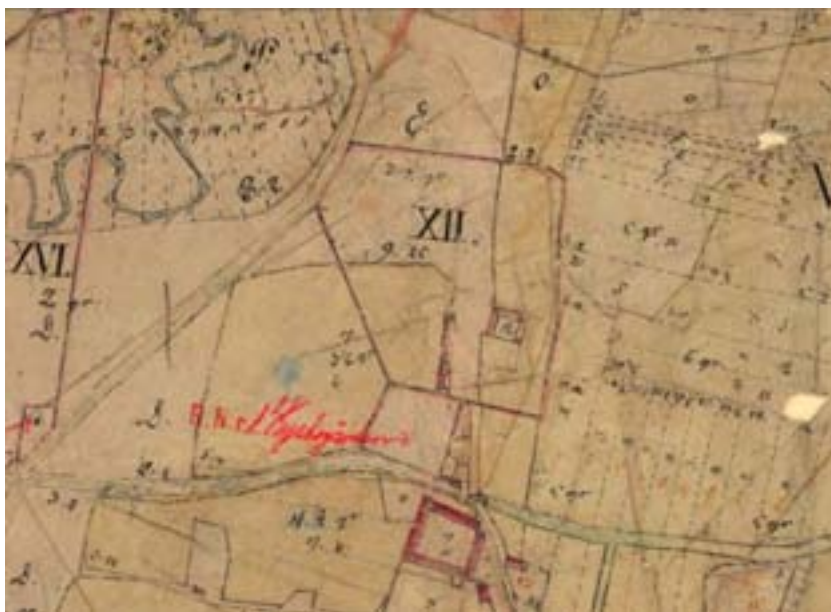
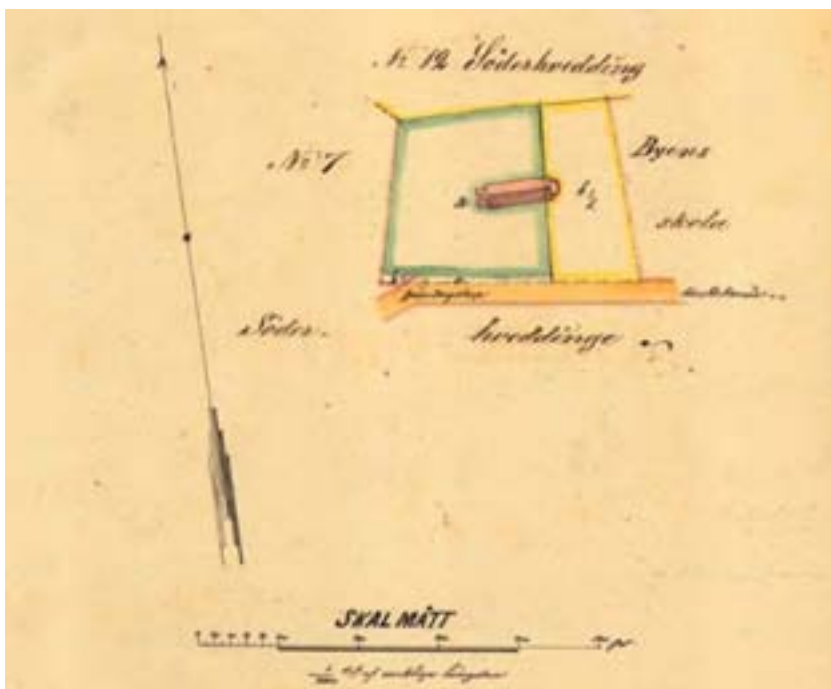
Överst en skifteskarta från år 1783. I mitten en skifteskarta från år 1807. Underst ses en karta som bilagts en ansökan om att utöka kyrkogården österut mot byns skola. Sekvensen visar hur Södervidinge kyrkogård utvidgats. Den visar också med önskvärd tydlighet att lämningarna efter den medeltida kyrkan står att finna inom den nuvarande kyrkogårdens äldre delen.

Det är inte helt klarlagt var den medeltida kyrkan legat. Åtminstone har det inte hittats några konkreta lämningar efter den ännu. Den allmänna uppfattningen är dock att den gamla kyrkan legat inom den nuvarande kyrkogården. Kanske till och med på samma plats, dvs att den skulle ligga under den nuvarande kyrkan som stod färdig och invigdes på hösten 1870. I kartsekvensen med skifteskartorna från år 1783, 1807, kartan som bilagts ansökan om att utöka kyrkogården österut samt den Häradsekonomiska kartan från 1910-15 framgår det åtminstone med önskvärd tydlighet att lämningarna efter den medeltida kyrkan står att finna inom den nuvarande kyrkogårdens äldre delen.
