Rapport 2011:43

Tillgänglighetsanpassning av ingången till Bårslövs kyrka

Arkeologisk förundersökning

RAÄ 90
Bårslöv 24:1
Bårslövs kyrka
Bårslövs socken
Helsingborgs kommun
Skåne län

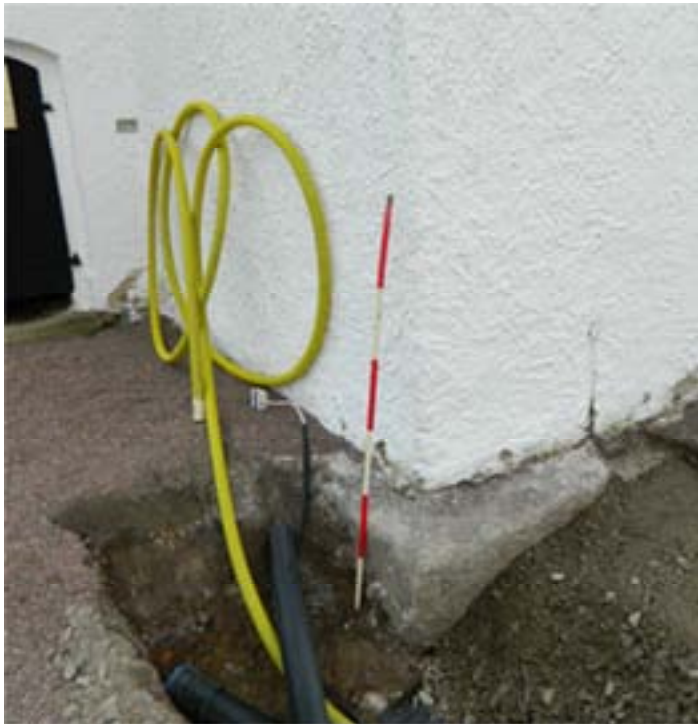
Fig. 3. Schaktet längs tornets nordsida drogs fram till en befintlig dagvattenbrunn invid kyrkans fundament.

Undersökningsytan omfattade två mindre delområden. Dels grävdes ett 10 m långt, 9,5 m brett och ca 0,4- 0,5 m djupt schakt väster, norr och söder om kyrkans torn (Fig. 3-4 samt Bilaga 1). Syftet med detta schakt var att lägga ned rör för att leda bort regnvatten och därigenom dränera marken närmast tornet. Dessutom togs ett nära 3 m brett hål upp i den västra kyrkogårdsmuren, ca 15 m söder om det ovan beskrivna schaktet, i syfte att underlätta tillgängligheten in till kyrkogården (Fig. 5).

Dräneringsschaktet grävdes med hjälp av en minigrävare med slät skopa. Schaktet var, i synnerhet på kyrkans södra och norra sidor, beläget alldeles intill tornets kraftiga gråstensfundament. De delar av tornfundamentet som var synliga borstades av och undersöktes noggrant, men det fanns inga tecken som tyder på att det bland fundamentsstenarna förekommer bearbetade stenar, så som äldre gravstenar eller runstenar. Dräneringsschaktet grävdes i sin helhet genom omrörda matjordslager, vilka innehöll tegelfragment, murbruksbitar och enstaka kolbitar. Inga övriga fynd eller mänskliga kvarlevor påträffades däremot. Det bör dock påpekas att en stor del av dräneringsschaktet redan var igenfyllt då den antikvariska personalen anlände till platsen. Det är därför svårt att uttala sig om vad som egentligen påträffades inom de delar av schaktet som blivit igenfyllda.

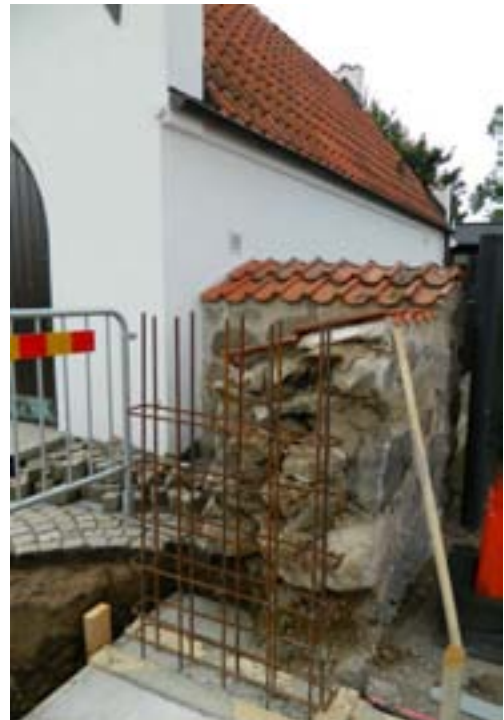
Fig. 5. Genombrytningen av kyrkogårdsmuren vid Bårslövs kyrka. Foto visar murens uppbyggnad och dess kärna av gråsten och murbruk.

Håltagningen i kyrkogårdsmuren söder om den befintliga grinden dokumenterades genom en rad fotografier som tydligt visade kyrkogårdsmurens kärna och uppbyggnad. Slutligen uppräktades en plan i skala 1:50, vilken visar dräneringsschaktets läge i förhållande till kyrkobyggnaden.

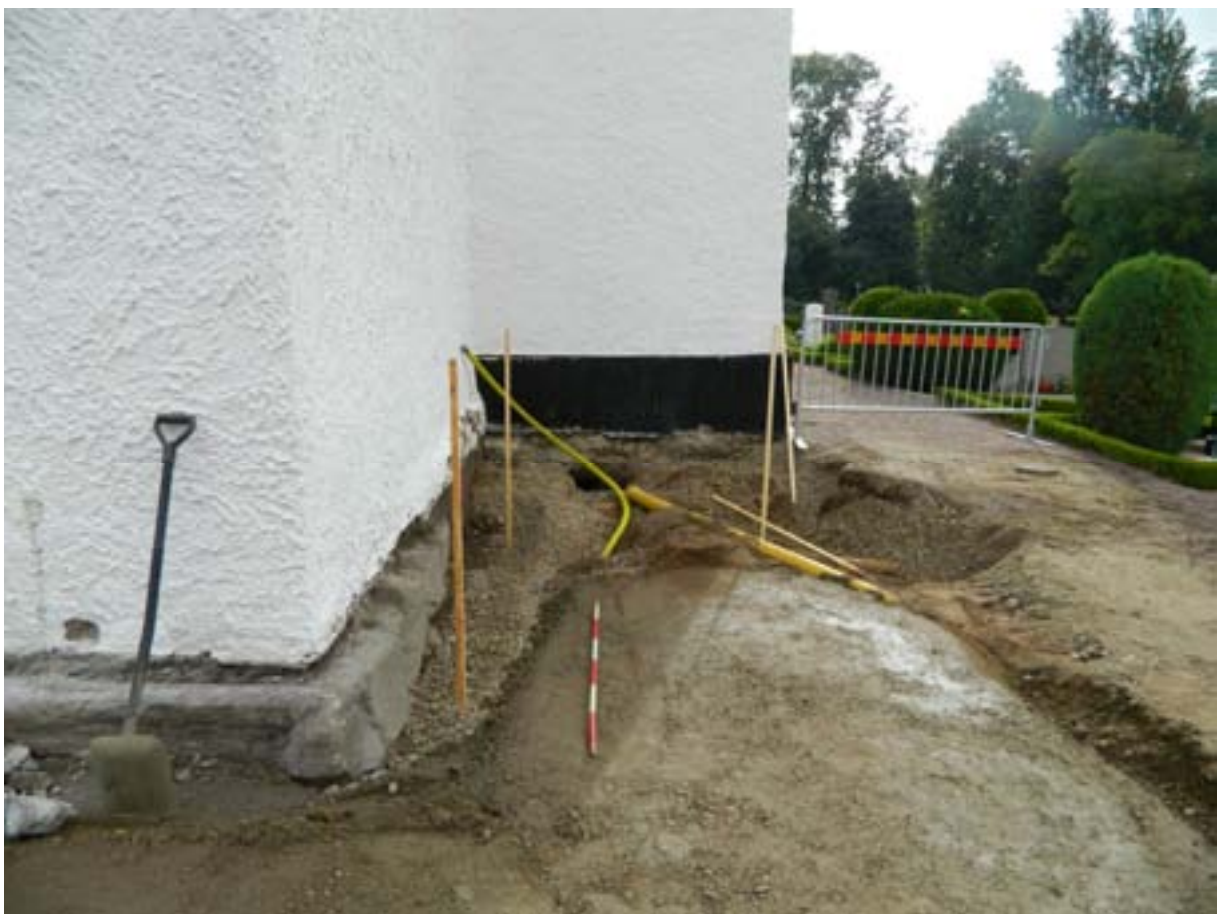
Fig. 4. Schaktet längs tornets sydsida låg alldeles intill tornets kraftiga gråstensfundament.
