Rapport 2011:60

Kristianstad 4:4 & 4:11 vid Östra Centrum, Kristianstad innerstad

Arkeologisk förundersökning 2011

Christer Carlsson

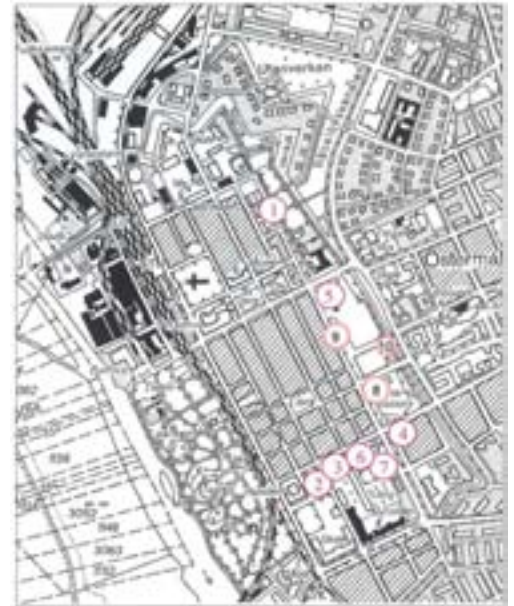
Figur 5. Tidigare arkeologiska undersökningar som berört fästningsverken.

I Regionsmuseets arkiv finns uppgifter om tio ärenden som berört Kristianstads befästningsverk (Fig. 5). Undersökningarna utfördes åren 1978, 1996-97, 1998, 2002 samt 2009. Vid sex av dessa påträffades lämningar från fästningens grundläggningsperiod 1614- 1658. Vid två undersökningar påträffades även murverk från utbyggnadsperioden i mitten av 1700-talet.

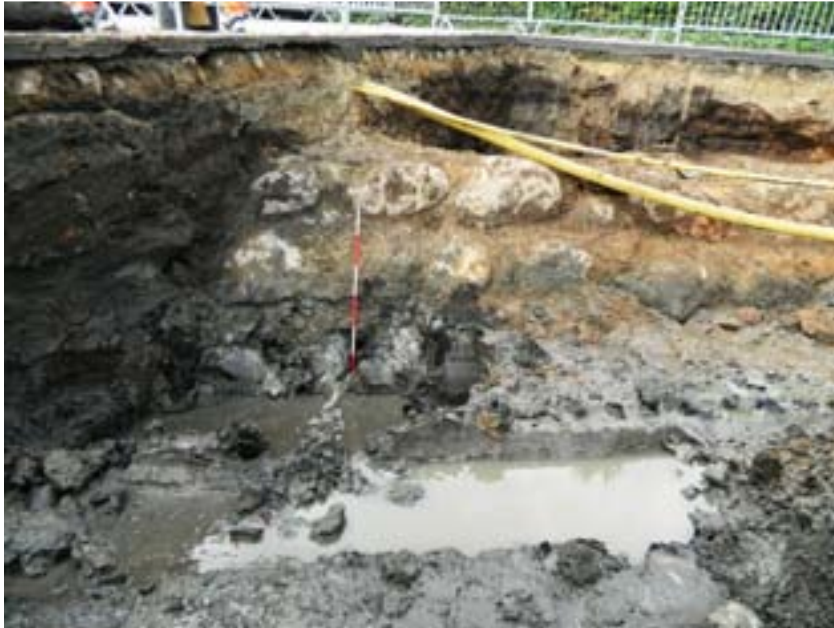
Fig. 6. Den bevarade grundmuren till bastionen Schleswig. I förgrunden syns den ännu vattenförande, men numera igenfyllda, vallgraven med rader av nedslagna trästockar. Foto av författaren från öster.

Förundersökningen vid Östra Centrum i Kristianstad gav ett rikt och varierat arkeologiskt material. Själva grundmuren till bastionen Schleswig var den mest iögonfallande lämningen och påträffades i den västra delen av schaktet. Med tanke på att schaktet flyttades på grund av ett på parkeringen befintligt träd så var det inte spetsen av bastionen som påträffades, utan dess norra murarm (Bilaga 1, Anl 435). Själva muren var byggd i skalmursteknik, med ca 0,8- 0,5 m stora stenar i skalet på in och utsidan och med en fyllning av ca 0,3- 0,1 m stora stenar i murkärnan. Murbruket i grundmuren var gulaktigt till karaktären och förhållandevis smuligt till konsistensen. Muren var omkring 3 m bred på det bredaste stället och murverket var som mest bevarat upp till en höjd av ca 1,8 m (Se Fig. 6- 7 och profilen Bilaga 2).

I den igenfyllda vallgraven utanför muren var totalt tre rader med tätt nedslagna trästockar synliga i den kompakta leran. De vattenhaltiga utfyllnadslagren i vallgraven hade bevarat allt organiskt material väl och stockarna visade sig därför vara mycket välbevarade. Ett flertal stockar togs upp för dendroanalys och visade att stockarna drivits ned i leran till ett djup av mellan 2- 4 m. Radera av stockar har sannolikt använts som en tidig form av spontning, i syfte att hålla tillbaka ler- och vattenmassor i samband med olika om- och tillbyggnader av befästningsverken under 1600- och/eller 1700-talet. I utfyllnadslagret i vallgraven upptäcktes även en ränna eller ett dike (Anl. 205) vilken hade grävts i toppen av utfyllnadsmassorna efter det att vallgraven hade blivit igenfylld. Vilken funktion denna ränna fyllt är oklart.

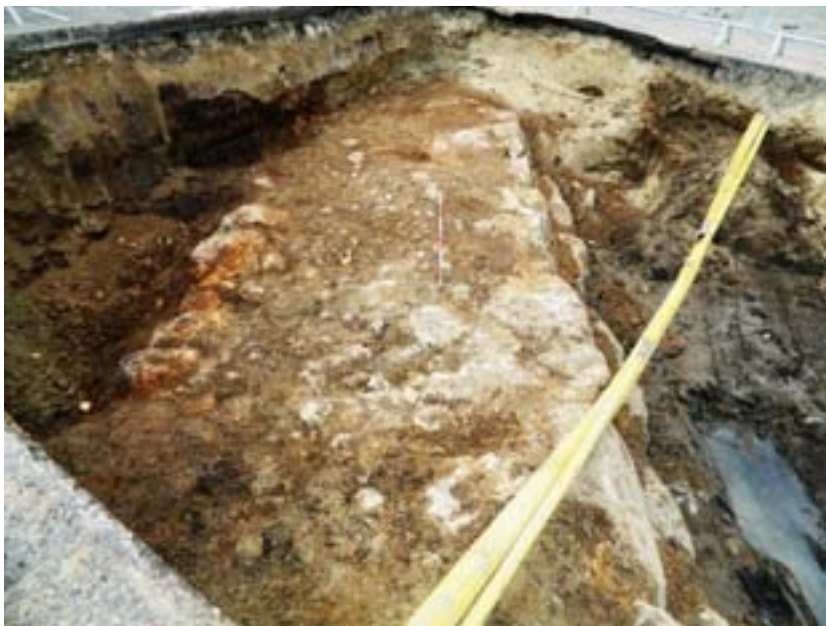
Fig. 7. Den bevarade grundmuren till bastionen Schleswig. Muren är byggd i så kallad skal-
mursteknik, med större stenar på insidan och utsidan och en fyllning av mindre stenar i mur-
kärnan. Foto av författaren från söder.

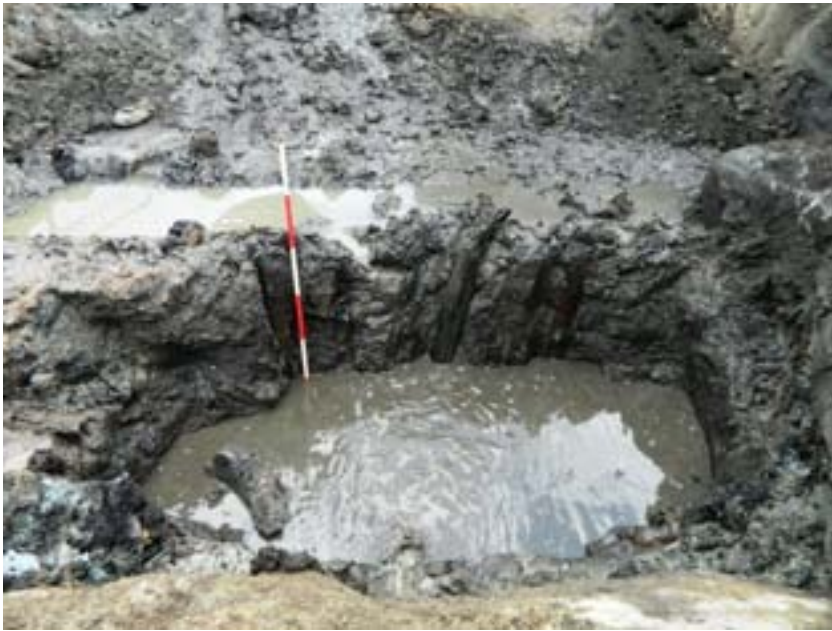
Fig. 8. De olika rader av trästockar som hade drivits ned i vallgraven visade sig vara mycket välbevarade. Den fuktiga miljön i den igenfyllda vallgraven har bidragit till att bevara träet och gör att materialet lämpar sig väl för dendrodateringar.

De fyra dendrokronologiska prover som daterades kommer från vart och en av de stockrader som påträffades i vallgraven. Proverna insamlades från stockarna 2A440, 2A346, 2A230 och 2A424. Av dessa fyra prover kunde proverna från stockarna 2A346 (40-50 år gammal Björk) och 2A230 (30-50 år gammal Bok) inte dateras på grund av att de båda hade för få årsringar. Proverna från de båda stockarna 2A440 (70-80 år gammal Tall) och 2A424 (70-90 år gammal Bok) kunde dock ges en datering till vinterhalvåret 1668/69 respektive vinterhalvåret 1751/52. Båda dessa dateringar indikerar alltså att om- och/eller tillbyggnader av vallarna tycks ha ägt rum under Svensktiden, vilken inleddes år 1658.

tatet från dessa analyser behöver dessutom jämföras med studier av olika faser i det bevarade murverken från befästningarna. En trolig tolkning av de olika raderna med tätt nedslagna trästockar är att dessa fungerat som en tidig form av armering, med syfte att hålla tillbaka ler- och vattenmassorna i samband med olika om- eller tillbyggnader av försvarsverken.
