Rapport 2012:2

# Innerstaden 1:14 – Södergatan, fornlämning 20, Malmö stad, Malmö kommun

Arkeologisk förundersökning 2011

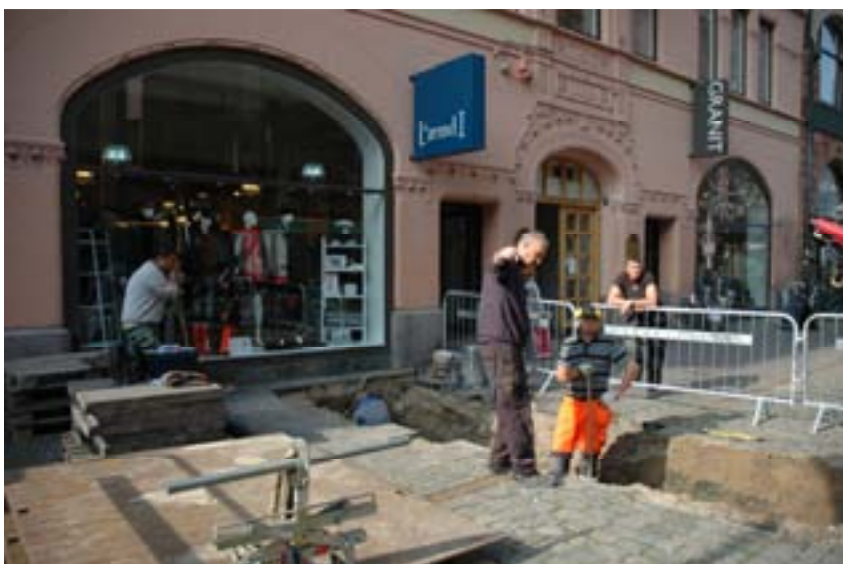
Figur 3. Schakt 1 löpte ca 12 m i östvästlig riktning tvärs över Södergatan. Foto mot norr.

Schakt nr 1 var beläget ca 3 m söder om porten till Södergatan 3 och löpte i öst-västlig riktning. Schaktet, som var ca 1 m brett och ca 1 m djupt, sträckte sig från fasaden på bygganden ca 12 m ut i gatan (fig. 3). I schaktet framkom framför allt moderna fyllnadsmassor, olika typer av nedgrävningar samt betongfundament för den spårväg som tidigare gick utmed Södergatan. På något enstaka avsnitt fanns dock en kortare stratigrafisk sekvens med lager av annan karaktär än moderna fyllnadslager. Dessa äldre lager kom ca 0,5 m under dagens gatunivå (fig. 4).

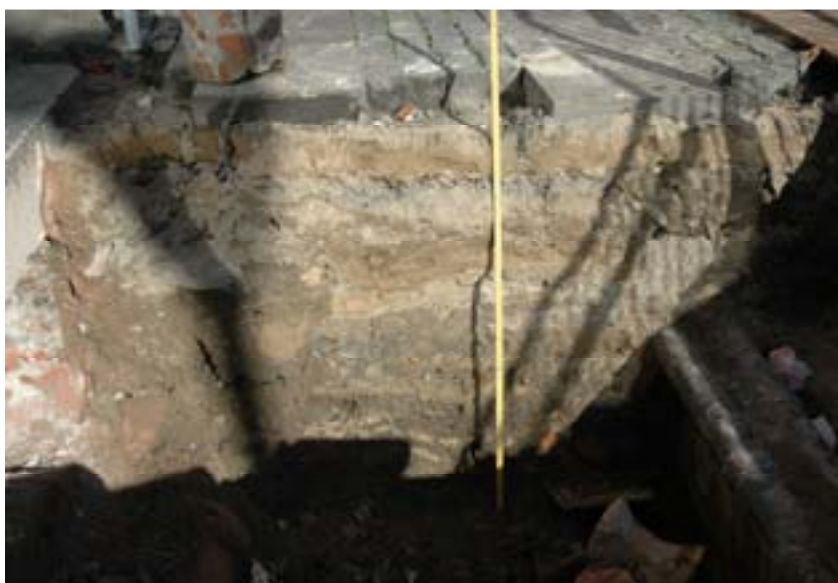
Figur 4. I schakt 1 förekom endast något enstaka avsnitt med äldre lagersekvens. Foto mot norr.

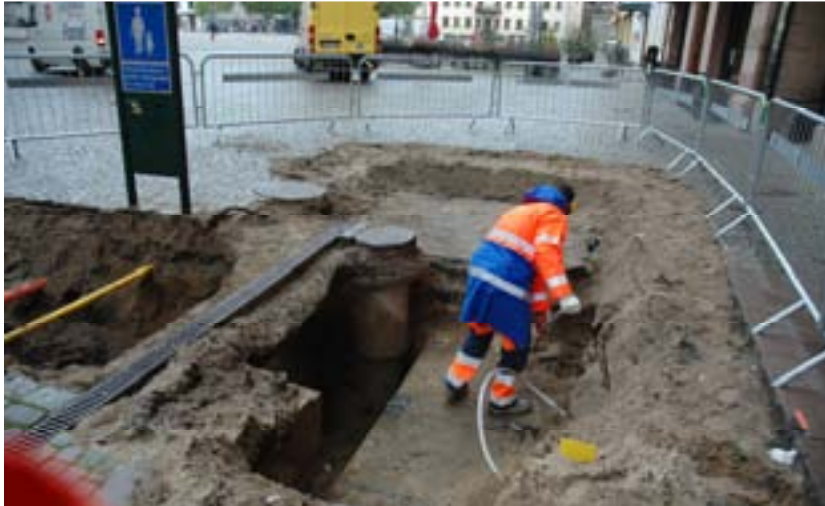
Figur 5. Fjärrvärmekulvertar i schakt 2, utanför Södergatan 10. Foto mot norr.

Ett 4 x 7 m stort schakt togs upp 2,8 m väster om husfasaden till Södergatan 10 (fig. 5). Norra kortsidan av schaktet låg i linje med denna fastighets nordvästra hörn. Schaktet dominerades av stora fjärrvärmekulvertar och rörledningar. I övrigt framkom fyllnadsmassor bestående av sättsands- och gruslager. Schaktet grävdes ned till som mest 1,6 m under markytan.

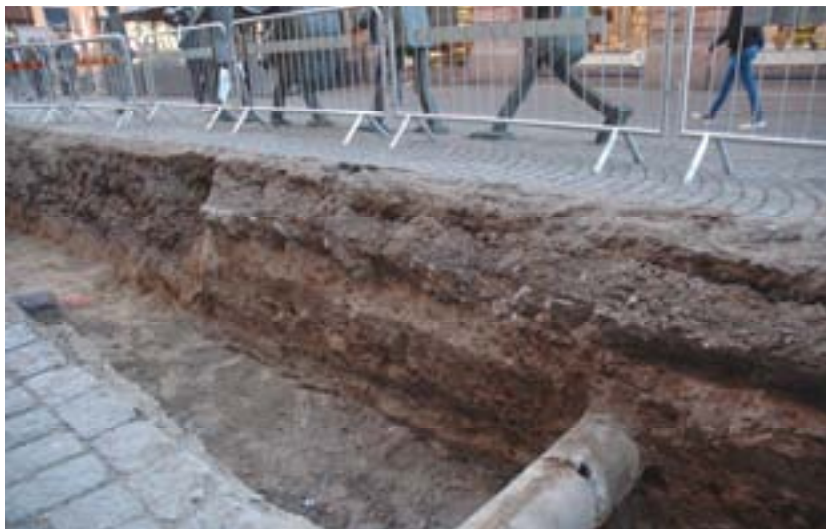
Figur 6. Schakt 3, västra sektionen vid ca +4 m.

Den västra sektionen uppvisade utmed den nordligaste delen moderna fyllnadsmassor och betongfundament ned till ett djup av ca 0,6 m. På detta avsnitt förekom även flera nedgrävningar och rör. Mellan dem kom avsnitt med äldre stratigrafiska sekvenser bestående av sand- och utfyllnadslager i form av rivningsmassor (fig. 6). Avsnitt med denna stratigrafiska sekvens påträffades längs schaktets första ca 8 m. Därefter kom ett ca 10 m långt avsnitt inom vilket det förekom moderna utfyllnadsmassor i form av sand och grus ned till schaktbotten (se omslagsbild).

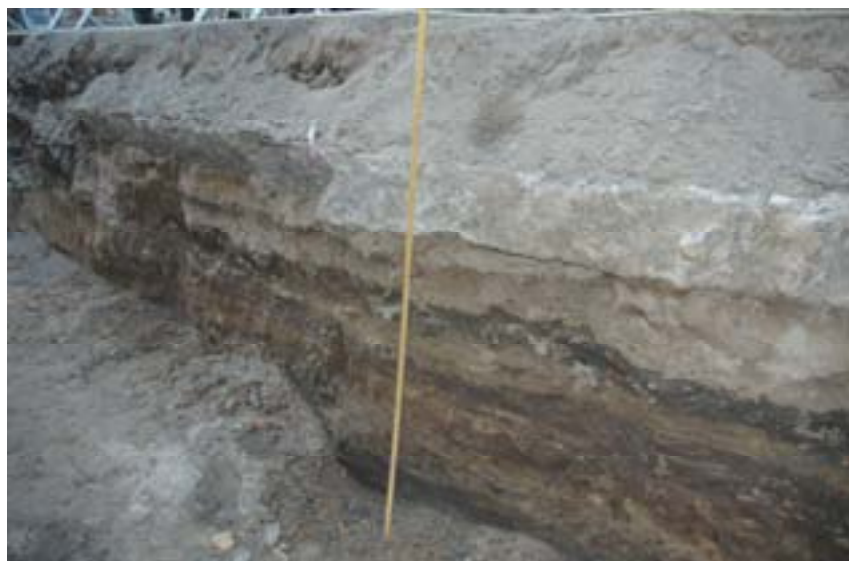
Figur 7. Stratigrafisk sekvens för västra sektionen av schakt 3 vid + 19 m. Foto mot sydväst

På avsnittet mellan ca 18 till 20,5 m utgjordes de övre delarna av ett betongfundament och ett underliggande tjockare sandlager (fig. 7). Där under kom en äldre stratigrafisk sekvens. Denna bestod av ett lager gulgråmelerad sand, följt av ett tjockare lager mörkgrå humös sand med inslag av gul sand. Nästa lager utgjordes av ljus humös sand med sotiga inslag. I botten på schaktet kom ett mörkgrått mycket fett sandlager.

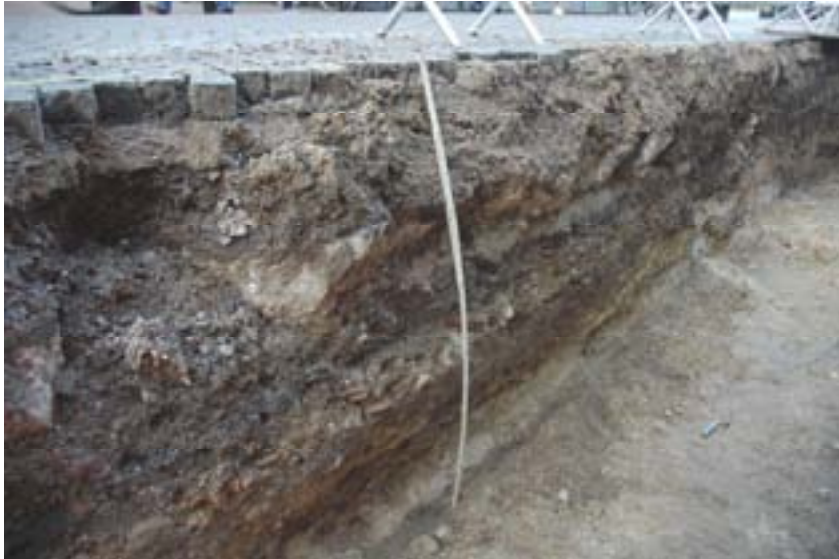
Figur 8. Schakt 3, sektion mot väst vid +35,5 m. Foto mot nordväst.

Avsnittet mellan ca 30 till 33 m var stört av moderna aktiviteter medan nästa del av sektionen åt väster, ca 33-38 m, återigen uppvisade en äldre stratigrafisk sekvens (fig. 8). Denna var i stora delar samma som för sträckan ca 25-30 m. Ett av de undre humösa lagren var dock mer melerat med gul sand än tidigare.

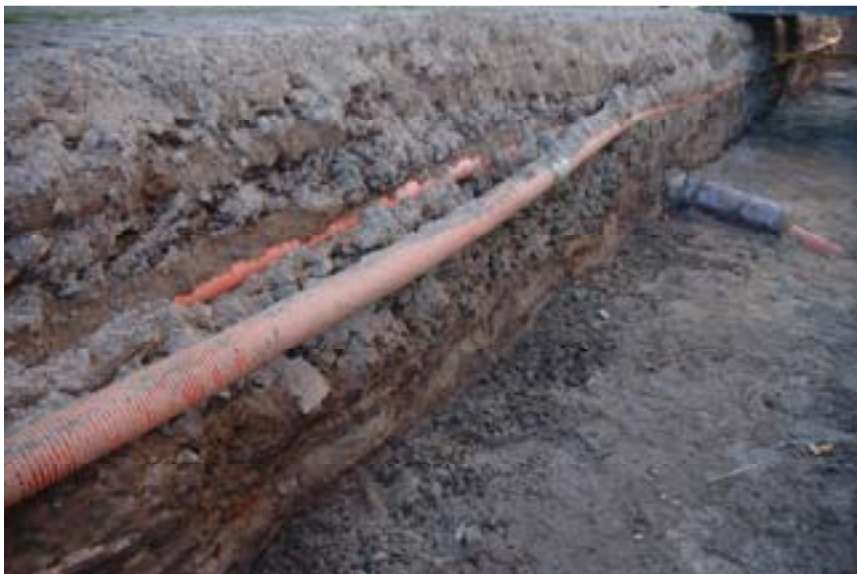
Figur 9. Schakt 3, östra sektionen vid +8 meter. En äldre stratigrafisk sekvens framkom ca 0,8 m u.m.y.

Den östra sektionen uppvisade stora avsnitt som var påverkade av moderna markarbeten. Fram till ca 8 m fanns moderna fyllnadsmassor och ledningsrör ned till ett djup av ca 0,8 m under markytan. Där under kom en äldre stratigrafisk sekvens bestående av flera sandlager och utfyllnadsmassor (fig. 9). Lagerbildningen överensstämde här med den västra sektionen.

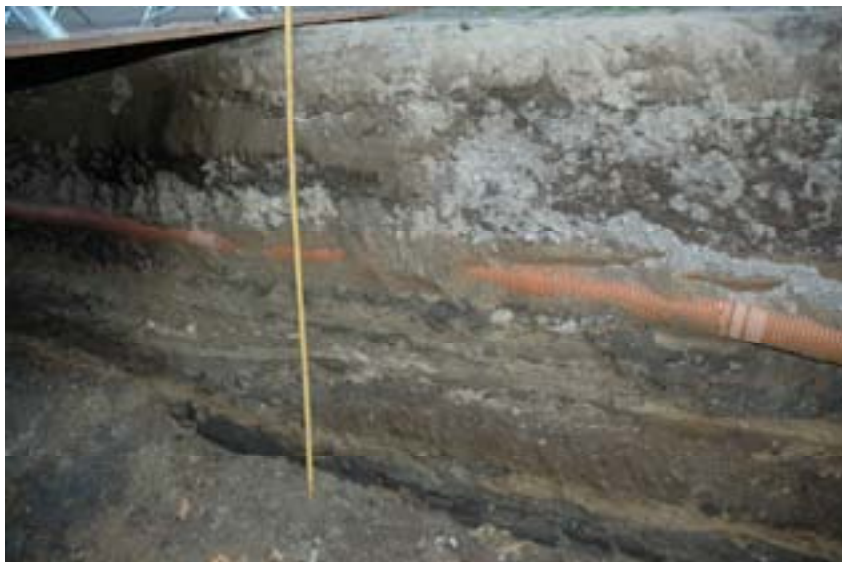
Figur 10. Schakt 3, östra sektionen vid +17 m. Ca 0,7 m under markytan kom en äldre stratigrafisk sekvens bestående av flera sandlager, utfyllnadsmassor samt underst ett kulturlager bestående av grå fet sotig sand.

På sträckan ca 8-15 m förekom moderna fyllnadsmassor ned till schaktbotten, dvs till 1,4 m under markytan. Avsnittet ca 15-19 m uppvisade en äldre stratigrafisk sekvens 0,7 m under markytan. Denna sekvens bestod av flera sandlager, utfyllnadsmassor samt underst ett lager bestående av grå fet sotig sand (fig. 10).

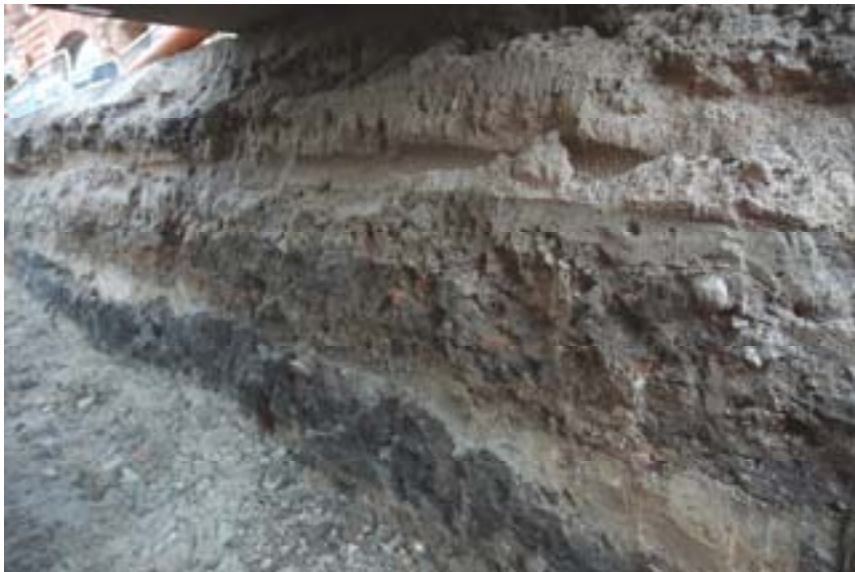
Figur 11. Schakt 3, sektion åt öster vid +29 m. Lagerbilden domineras av en utfyllnad i form av raseringsmassor med tegelfragment, träkol och kalkbruk. I botten på schaktet finns ett svart humöst fett kulturlager.

Längs partiet ca 19-20 m förekom moderna ned- och omgrävningar samt moderna utfyllnadsmassor i form av grus och sand ned till ett djup av mellan 1,15-1,40 m. Även längs avsnittet ca 25-30 m var delar av sektionen påverkade av moderna markarbeten, men från och med ca 0,5 m under markytan förekom en stratigrafisk sekvens som sträckte sig ned till schaktbotten (fig. 11). Lagerbilden på denna sträcka dominerades av ett utfyllnads-lager i form av raseringsmassor med tegelfragment, träkol och kalkbruk. I botten på schaktet fanns ett svart humöst fett och sotigt kulturlager innehållande en del djurben. Huruvida detta kulturlager var avsatt på platsen eller påfört som utfyllnad gick inte att klargöra. Motsvarande sektionsavsnitt på västra sidan

uppvisade inte samma tjocklek för detta lager. Möjligen kan lagret därför ha kommit från bebyggelsen på Södergatans östra sida och förts till gatan för att tjäna som utfyllnad. Väl där har det täckts med ett lager fin sand.

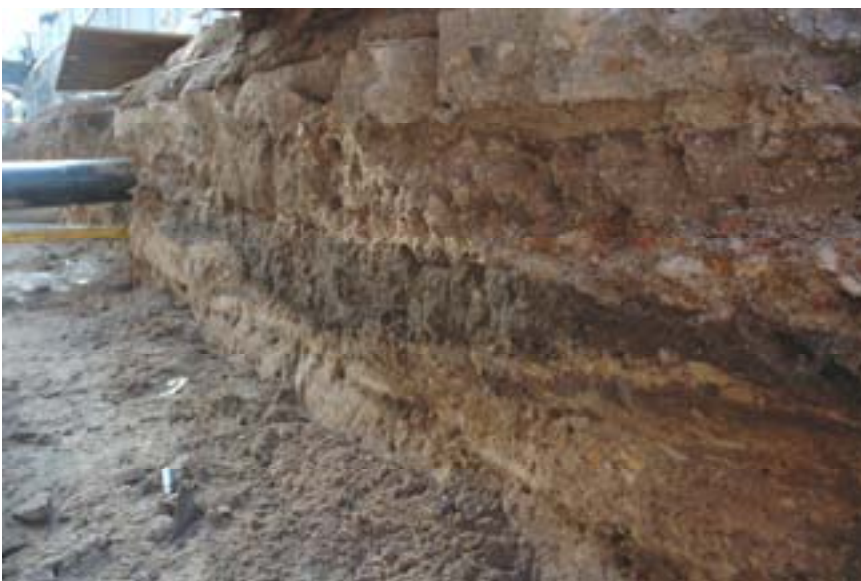
Figur 12. Schakt 3, östliga sektionen vid + 39 m. Foto mot sydöst.

Sträckan ca 30-33 m var störd av moderna markarbeten och de massor som påförts vid arbetena. För nästa del av sektionen, ca 33-42 m, förelåg en äldre stratigrafisk sekvens från och med ca 0,6 m under markytan (fig. 12). Lagerbilden påminde om den för tidigare sträckor, men det fanns nu även ett tjockt sandigt siltlager i botten på schaktet. Dessutom hade ett undre lager med gulbeige fin sandig blivit mycket bredare. En annan förändring var att det svarta kulturlagret från tidigare sträckor här hade upphört.

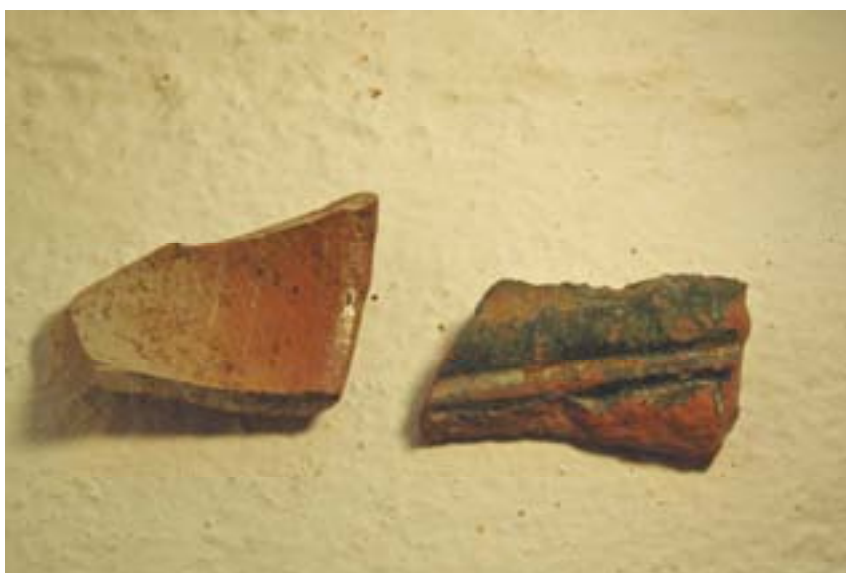
Figur 13. Fragment av glaserat stengodskärl samt grönglaserat rödgods vilka påträffades i västra sektion vid 28 m, lager 5-6.

Från schakt 3 föreligger keramik och ett fragment av en tegelpanna (se även bilaga 2). Sammanlagt 7 stycken fragment av rödgods tillvaratogs i detta schakt. Rödgodset hade i några fall invändig gul, grön eller brun glasyr. Kärn av denna typ började produceras vid mitten av 1300-talet alternativt under 1400-talet (Roslund 2001; Rosén 2004:113). Ett fragment av ett stengodskrus påträffades också (fig. 13). Godset var av genomsintrat, saltglaserat och av Siegburgtyp. Detta stengods började produceras på 1300-talet och dominerade marknaden i Europa under 1300- och 1400-talet. Produktionen har även fortsatt in i modern tid (Roslund 2001).
