Husvik

S:t Ibb socken, Landskrona kommun. FU 2003.

Rapport 2012:27

Fornlämningsnr: 25
Husvik, S:t Ibb socken
Landskrona kommun
Skåne län

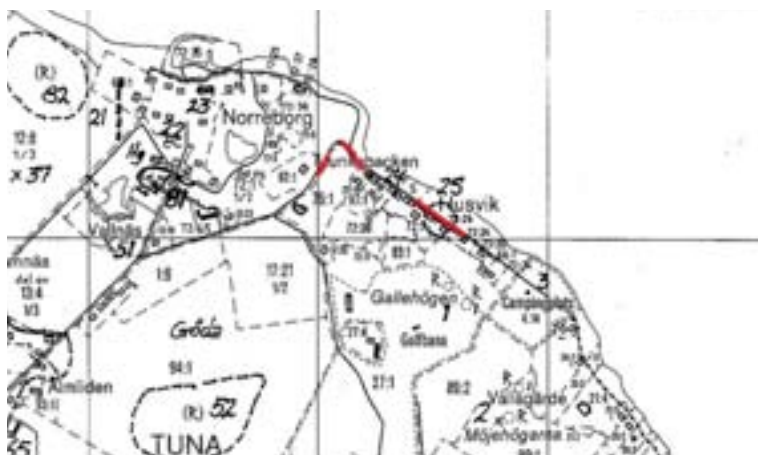
Figur 3. Schakten markerade med rött.

Två långsmala schakt, ca 250 löpmeter, grävdes med maskin under övervakning av arkeologisk personal. Djupet varierade mellan 0,8 och 1,2 m och bredden mellan 0,5 och 0,8 m. Fokus låg på det som fanns kvar att dokumentera efter schaktningen, ritningar upprättades. De lösfynd som framkom samlades in för att få en uppfattning och datering av markanvändandet. Med anledning av att fynden ej gick att knyta till specifika anläggningar eller kontexter togs de ej tillvara.

Vid undersökningen på Ven och Husvik fanns förhoppningar om att kunna konkretisera det osäkra läget för Munkakyrkan. Vid schaktens södra läge påträffades en bastant stenkonstruktion. Denna var minst fem meter bred och kunde följas i drygt 30 m. Stenkonstruktionen löpte i nordväst-sydostlig riktning, ungefär parallellt med stranden och tolkades som en äldre strandskoning.
