Rapport 2012:35

Vattentornsvägen och Västra Boulevarden, Kristianstad

Arkeologisk förundersökning 2012

Christer Carlsson

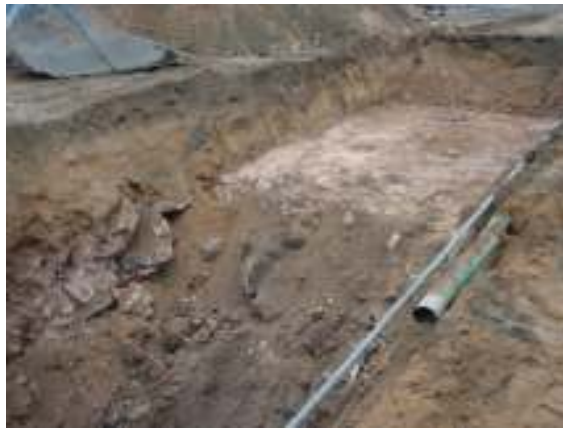
Fig. 5. De bevarade delarna av bastionen Dronningen (210) med ett utanförliggande raseringslager. Foto av Tony Björk från norr.

Den nordligaste delen av ledningsschaktet låg uppe vid Vattentornsvägen, omkring 50 m söder om Kristianstads vattentorn och ca 200 m norr om stadens järnvägsstation (Fig. 2 och 4). Inom denna delsträcka påträffades först och främst omfattande lämningar av bastionen Dronningen (210 på Fig. 4). Den kraftiga bastionmuren var hela 5 m tjock och var bevarad upp till en höjd av ca 2 m. Muren måste därför ha utgjort ett fullgott skydd mot fientligt artilleri. Muren hade uppförts i skalmursteknik, med kraftiga gråstenar i ytterkanterna och en fyllning av mindre gråstenar i mitten. Muren hade omsorgsfullt murats upp med ett gulaktigt, smuligt kalkbruk. Utanför bastionmuren syntes även ett kraftigt raseringslager med gråstenar och kalkbruk i profilväggen, vilket sannolikt kommer från murens övre delar. (Fig.

5). De bevarade delarna av muren schaktades nästan bort i sin helhet, så att endast eventuella djupt liggande grundstenar har bevarats på platsen.

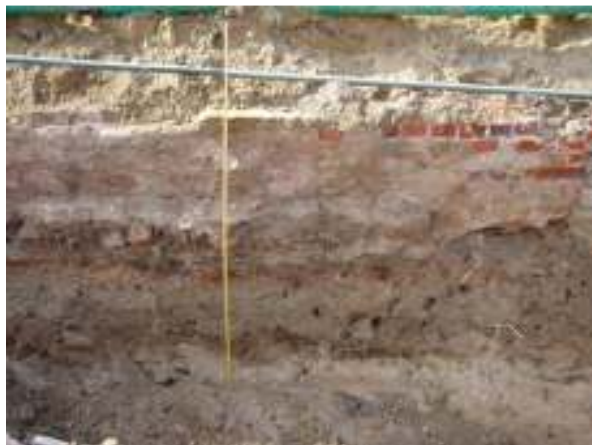
Fig. 6. Kasematt-muren (224) var bevarad upp till ca 1 m höjd och vilade på äldre kulturlager innehållandes tegel och kalkbruk. Detta visar att byggnadsaktivitet hade förekommit på platsen innan kasematterna uppfördes. Foto av Christer Carlsson från öster.

Innanför den tjocka försvarsmuren efter bastionen Dronningen påträffades även ett flertal murar från ett omfattande kasemattsystem (224, 254 och 284). Murarna från kasematterna skiljde sig avsevärt från de tjocka gråstensmurarna i bastionen, eftersom dessa i sin helhet var uppförda av tegel. Kasematternas murar var bevarade upp till en höjd av ca 1 m och deras fundament vilade på äldre kulturlager (Fig. 6). Detta är ett tecken på att kasematterna tycks vara sekundära i förhållande till den kraftiga bastionmuren, eftersom de lager som överlagrades av kasematterna visade sig innehålla rikligt med tegelkross, murbruk och enstaka keramik. Det är därför rimligt att kasematterna har tillkommit under 1700-talet snarare än 1600-talet. Detta är en tes som får stöd av Magnus Lindhagen, vars arbete om Kristianstads befästningar också daterar kasematterna till 1700-talet (Lindhagen 1993:6 f). Kasematterna tycks, åtminstone delvis, ha varit uppvärmda, eftersom rester av en murad eldstad av tegel (230) påträffades inne i kasematterna (Fig. 7).

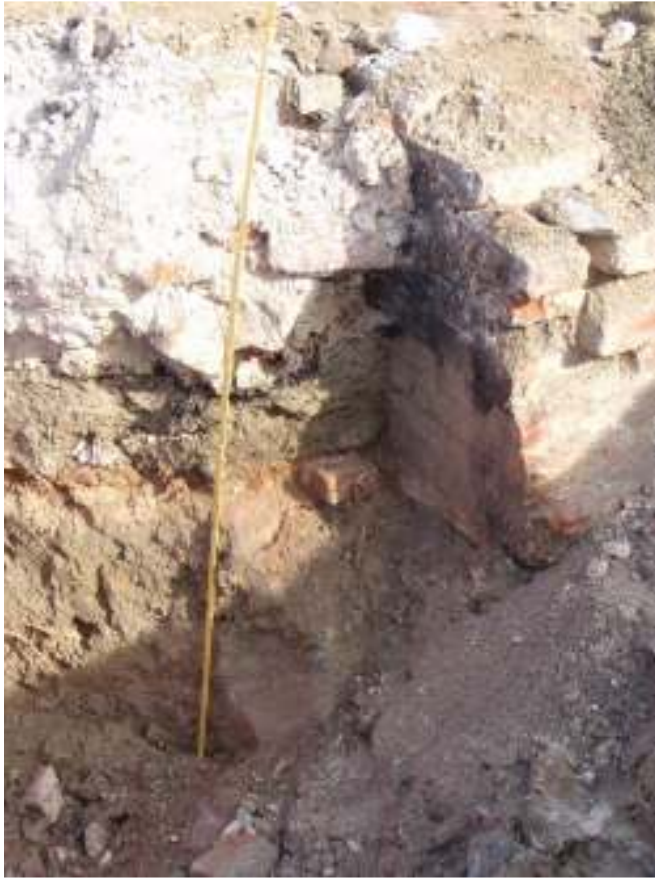
Fig. 7. Det delvis bevarade spisiröset (230) var uppfört av tegel och uppvisade spår av kraftig eldpåverkan. Detta visar att kasematterna delvis varit uppvärmda och därför kan ha brukats även under vintern. Foto av Christer Carlsson från väster.

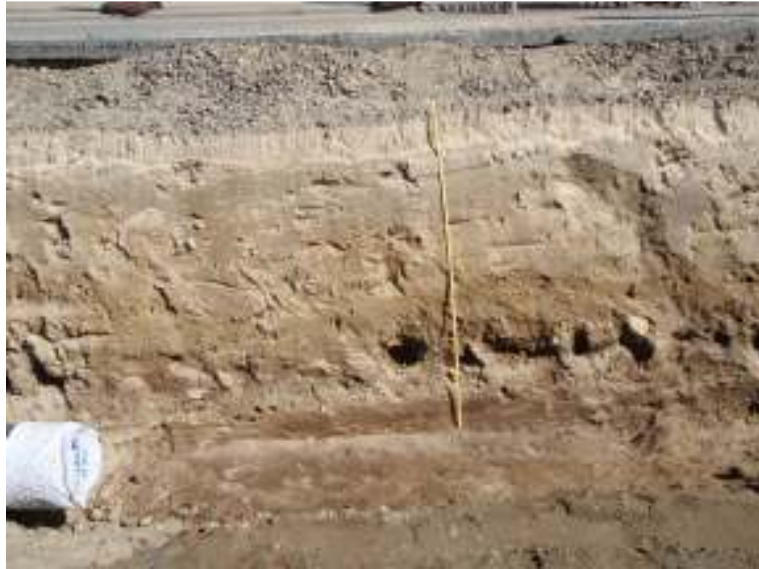
Fig. 8. En bevarad äldre gatunivå var synlig i den östra profilväggen. Gatunivån tillhör sannolikt 1600- och/eller 1700-talets stadsbebyggelse. Foto av Tony Björk från väster.

Söder om bastionen Dronningen och lämningarna efter kasematterna påträffades även enstaka lämningar av stadsbebyggelse från 1600- och 1700-talet i form av två tunnare tegelmurar (200014 och 200015). Dessa två, omkring 0,5 m tjocka, tegelmurar kan vara rester av hus, vilka rivits då Västra Boulevarden skulle anläggas vid mitten av 1800-talet. Schaktet var dock alltför smalt för att det skulle vara möjligt att studera husens eventuella grundplaner. Det är därför svårt att dra några mer långtgående slutsatser av de fragmentariskt bevarade murarna. Till lämningarna från denna stadsbebyggelse hör sannolikt även en bevarad gatunivå av stenar, vilken påträffades omkring 2 m ned i marken. Denna gatunivå var svår att upptäcka i själva schaktet, men framträdde däremot i den östra profilväggen (Fig. 8). Till senare tiders stadsbebyggelse måste sannolikt den ca 13 m stora betongplatta (200016) räknas, vilken påträffades mitt i schaktet. Plattan kunde inte avgränsas i vare sig öster eller väster, utan fortsatte in i båda profilväggarna. Plattan krossades och genomgrävdes för att kunna uppnå rätt djup i ledningsschaktet.

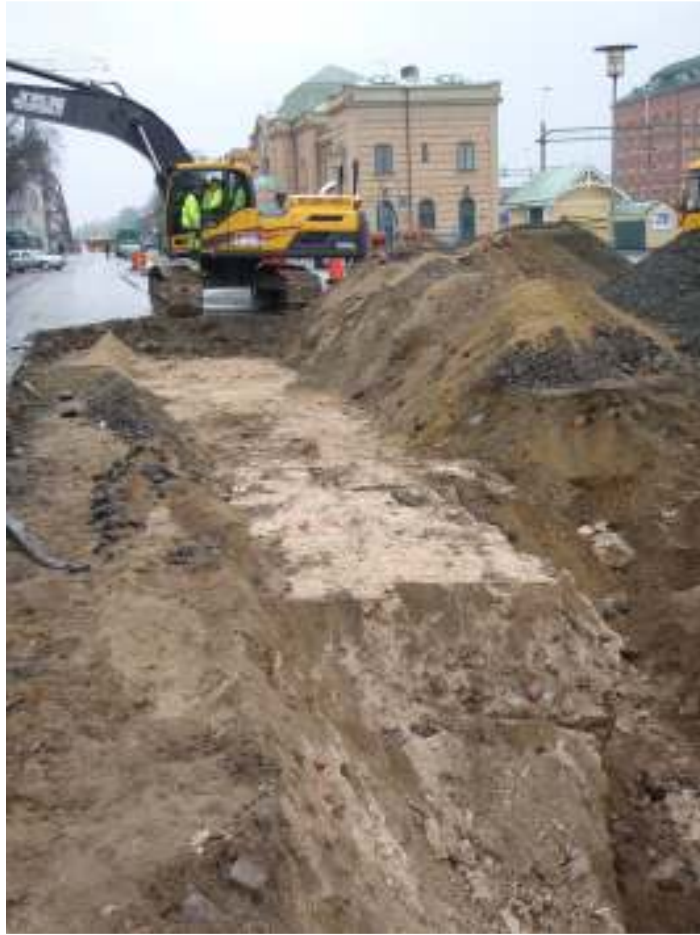
Fig. 10. Ett sammanhängande stycke av stadens västra befästningsmur (720) påträffades endast ca 0,2 m under den nuvarande marknivån. Foto av Tony Björk från norr.

Två partier av själva stadsmuren var bevarade något längre söderut i schaktet. Här påträffades dels ett ca 20 m långt och 3 m brett sammanhängande murparti (720), dels en ca 3 x 2 m stor murklack (730) i anslutning till det större murpartiet (Fig. 10). Denna stadsmur eller stadsvall sträckte sig längs den befästa stadens hela västra sida och förband på så sätt bastionerna på denna sida av staden med varandra.

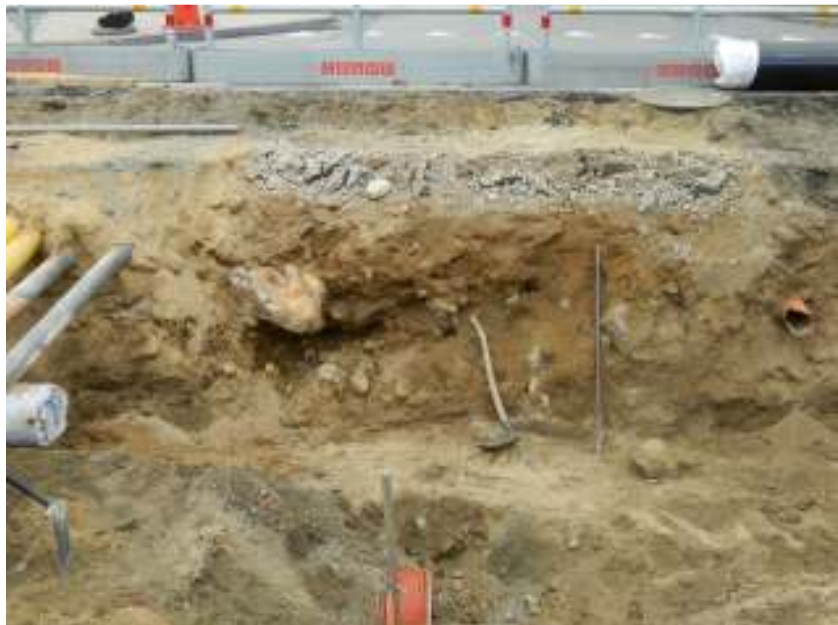
Fig. 11. Bastionen Sjællands norra murarm (800) stack ut ur den östra schaktväggen, men hade delvis skadats vid nedläggandet av en gasledning under 1930-talet. Foto Tony Björk från väster.

Inom den centrala delen av schaktet påträffades även den norra armen av bastionen Sjælland (800). Muren var ca 3 m tjock och hade bevarats upp till en höjd av ca 1,5 m. Det bevarade murpartiet stack ut ur den östra schaktväggen, men hade tyvärr blivit söndergrävt längre västerut. Denna skada tillfogades sannolikt muren vid nedläggandet av den ovan nämnda gasledningen under 1930-talet. Placeringen av bastionen Sjælland stämmer väl överens med läget på äldre kartmaterial från 1600- och 1700-

talet (Fig. 11-12). Bastionens södra murarm påträffades omkring 50 m längre söderut (Se nedan).

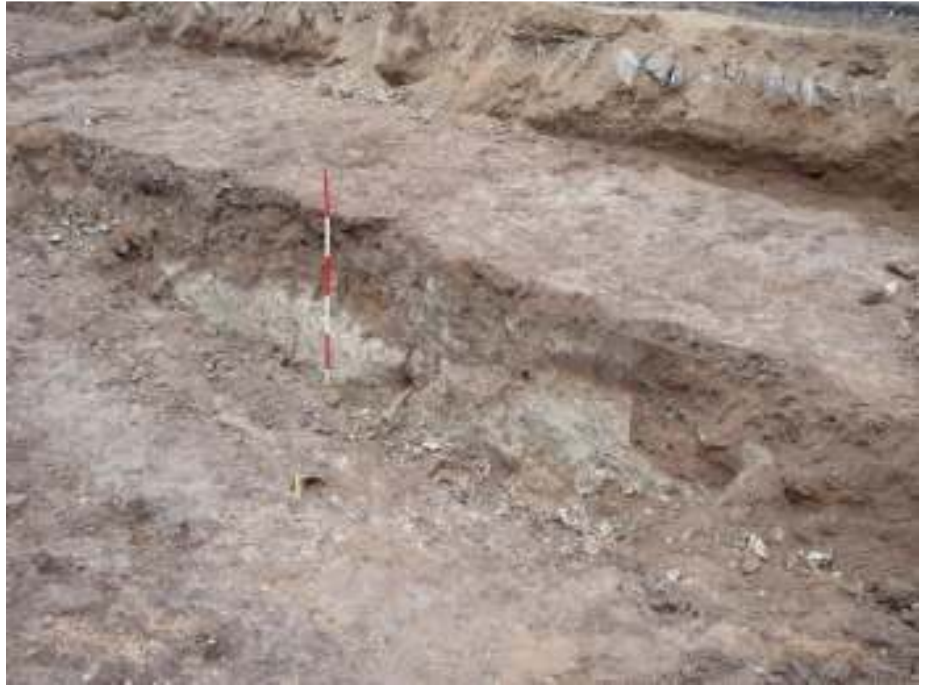
Fig. 14. Den del av kyrkogården som överlagrades av Västra Boulevarden uppgick till ca 50 m. Somliga av gravarna hade grävts ned i den sterila leran. Fotot visar det utgrävda gasledningsschaktet (821). Foto av Christer Carlsson från sydväst.

Omkring 25 m söder om bastionen Sjællands norra murarm påträffades de första gravarna från den överbyggda delen av Heliga Trefaldighetskyrkans kyrkogård (Fig. 13). Totalt påträffades ett 10-tal gravar, som bedömdes vara mer eller mindre intakta, vid förundersökningen. Detta antal kom dock att stiga kraftigt under den senare särskilda arkeologiska undersökningen (Se kommande rapport, Björk 2012). Dessutom förekom en hel del lösa benbitar i schaktet från söndergrävda gravar. Det var tydligt att många av gravarna hade skadats av gasledningsschaktet (821) under 1930-talet (Se Fig. 14). Även den moderna störningen (875) hade i viss mån skadat den tidigare kyrkogården.

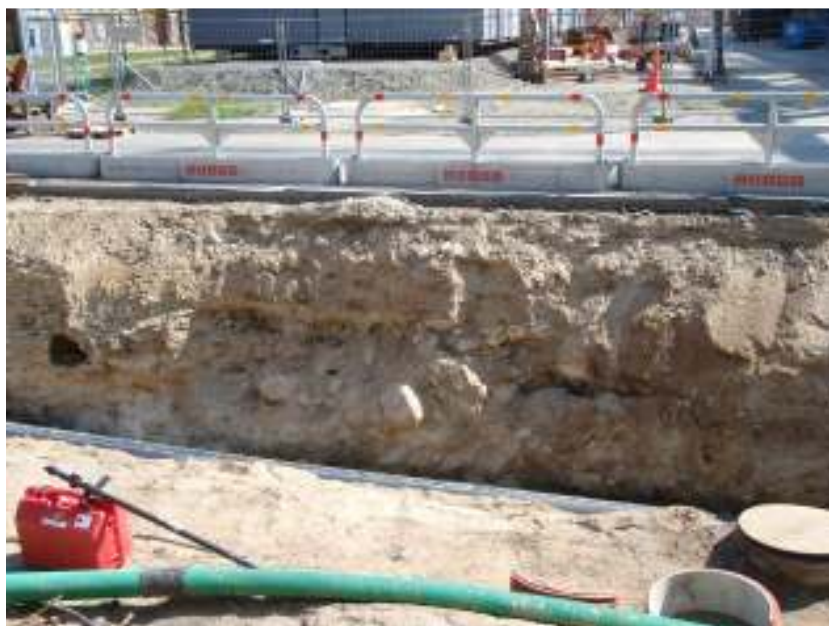
Fig. 16. Den södra armen av bastionen Själland (1028) var synlig som en koncentration av stenar och murbruk i den östra profilväggen. Murens bredd uppgick till ca 3 m. Foto av Tony Björk från väster.

Den sydligaste anläggning som kom att påträffas och dokumenteras vid förundersökningen var den södra murarmen från bastionen Sjælland (1028) (Fig. 15). Denna mur var, liksom den norra murarmen, ca 3 m bred och förhållandevis raserad. Även här hade muren sannolikt blivit skadad av gasledningen under 1930-talet och var därför främst synlig som en koncentration av murbruk och gråstenar i den östra profilväggen (Fig. 16).
