Rapport 2012:74

Näsums kyrka

Näsums socken, Bromölla kommun

Arkeologisk förundersökning 2012

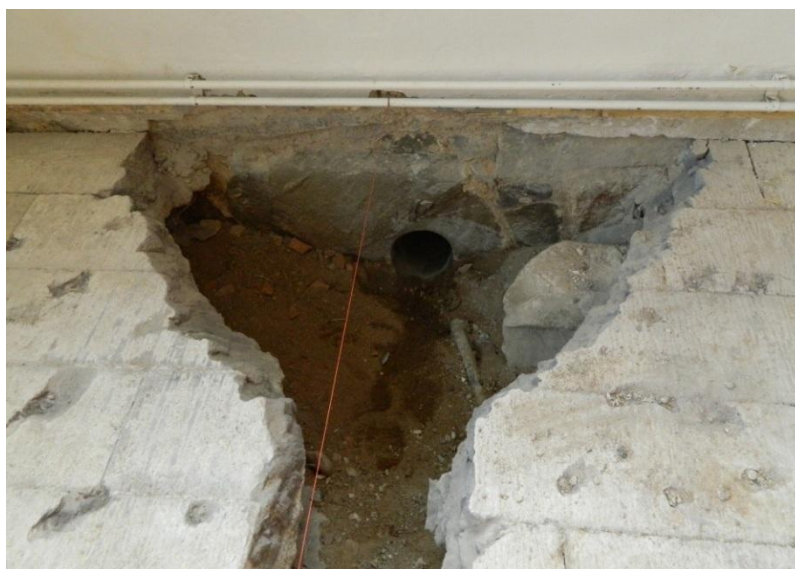
Fig. 3. I rummet i kyrkans nordöstra hörn togs delar av golvet upp, och ett hål borrades genom kyrkans grundmur.

I rummet i kyrkans nordöstra hörn skulle golvet läggas om, och här togs det även upp ett något djupare schakt för VVS. Under ca 20-25 cm cement- och betonggjutning påträffades omört material i form av grusig sand med något innehåll av tegelkross. I samband med dessa ledningsarbeten borrades det även ett hål i

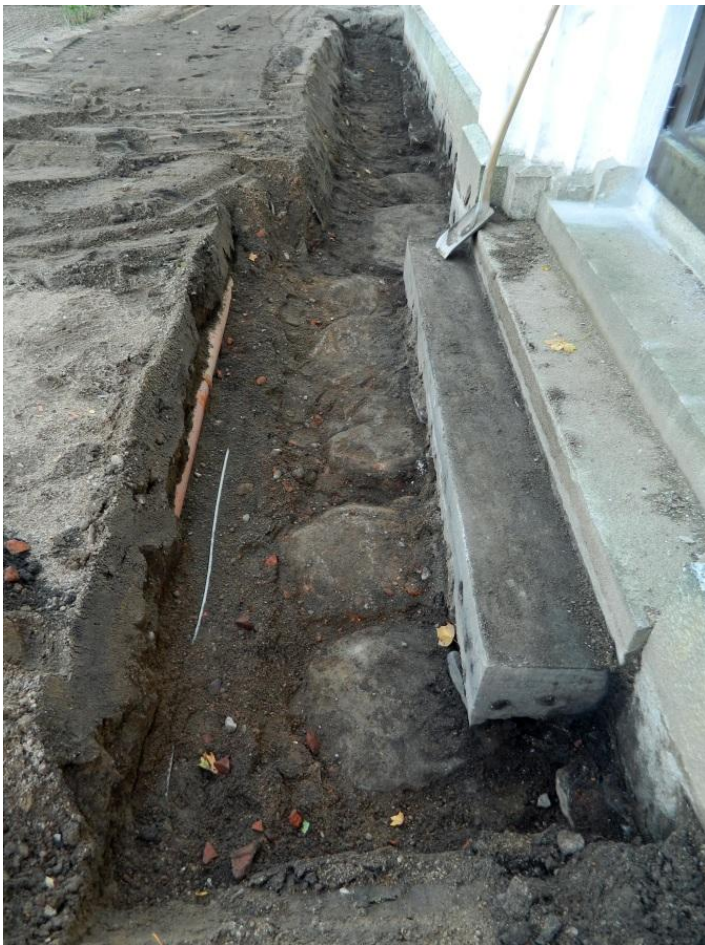
Vid trappan framkom direkt under toppgruset ett ytterligare (tredje) trappsteg. Nedanför detta trappsteg påträffades en rad med mycket stora stenar, som även fortsatte 2 m österut utmed kyrkans sidovägg. Stenarna var inte sammanfogade med murbruk, men de låg jämt och hade en plan överyta. Stenarna sköt in under såväl trappsteget som den befintliga kyrkans dagermur, och kan därför tolkas som grundläggning för 1800-talskyrkans trappa och sidovägg (fig. 4, jfr. även bilaga 2)

Fig. 4. Närmast trappan framkom en rad med stora, rundade stenar med plan överyta. Grundmuren för kyrkans sidovägg (i bildens överdel) hade en helt annan karaktär.

Öster härom framkom närmast kyrkans vägg rester av byggnadens grundmur bestående av ett något utskjutande skift med rakt tillhuggna stenar lagda i kallmur. Denna grundläggning hade en helt annan karaktär än grundläggningen i anslutning till trappan, men båda grundmurarna torde höra samman med 1800-talskyrkan.

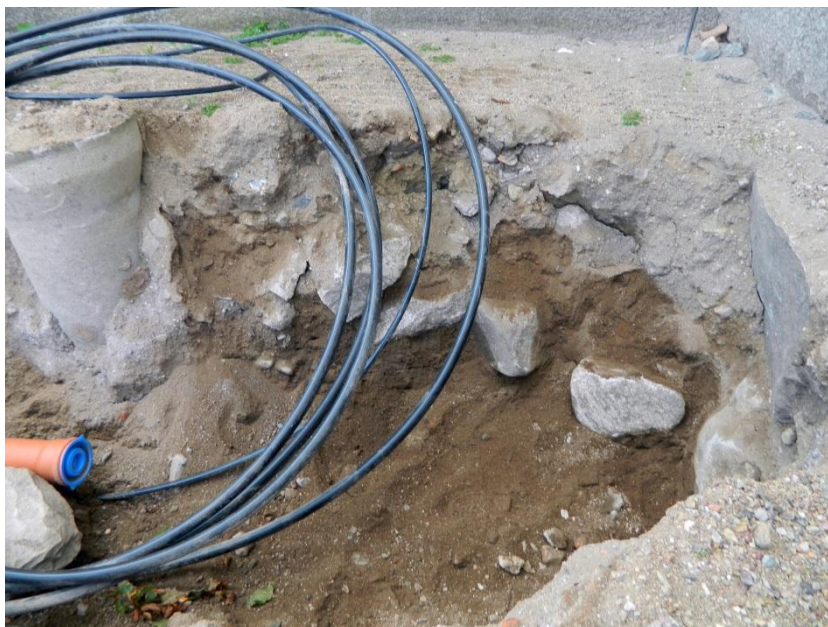
Mellan vapenhuset/tornet och kyrkans nordöstra hörn hade ett schakt upptagits för anslutning av vattenledningen inifrån kyrkan. I detta 2,5 x 1,5 m stora och 0,8 m djupa schakt kunde ett flertal större stenar iakttas. De låg relativt tätt, men med grus emellan, och spår av murbruk kunde inte observeras. Stenansamlingen förefaller inte helt naturlig, men dess innebörd är oviss. Eventuellt skulle det kunna utgöra en rest av någon raserad grundläggning.

Fig. 5. Stenar i schaktet vid tornets nordöstra hörn.

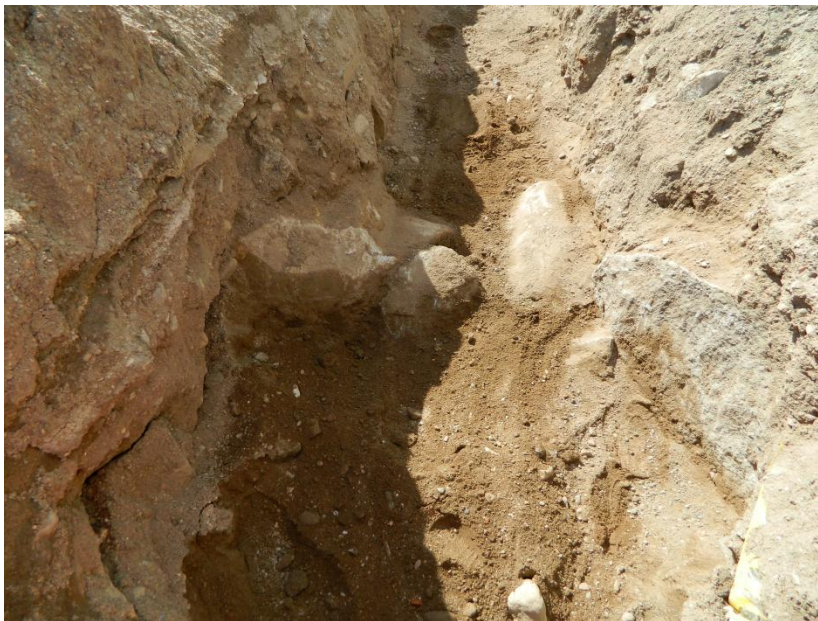
Vid kyrkans torn framkom ett par mindre stenansamlingar vars funktioner ej kunde avgöras (A2 och A3). Den längst österut var bäst bevarad, och skulle eventuellt kunna uppfattas som en rest av en grundmur. Den bestod av 0,3 – 0,6 m stora stenar utan spår av sammanhållande murbruk.

Fig 6. Stenansamling sydost om kyrkans torn (A2).

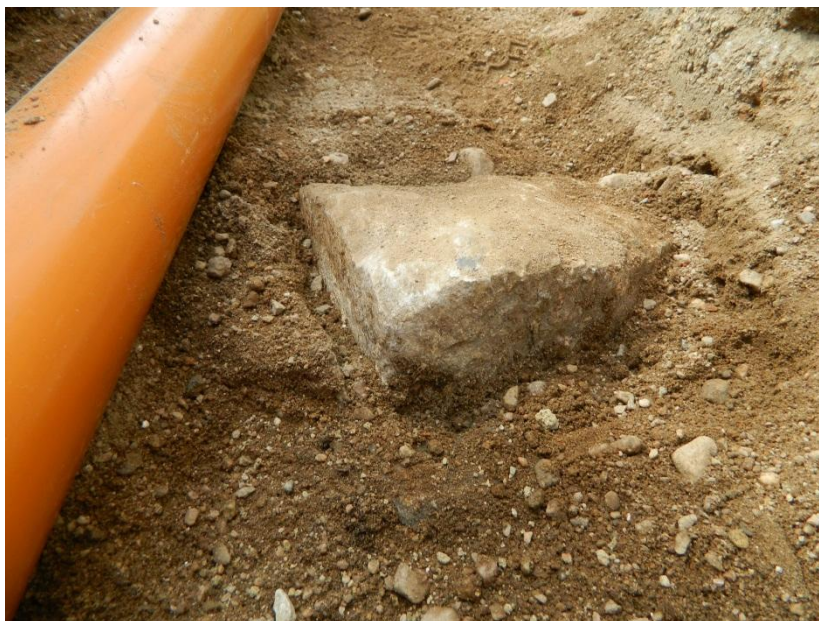
Väster härom kunde ett par bearbetade (kvaderhuggna) stenar iakttas (A4). Även på ett par andra ställen i schaktet kunde stenar som uppvisade spår av grov bearbetning påvisas.

Fig. 7. Bearbetad sten söder om kyrkan (A4).
