Rapport 2011:68

Hököpinge bytomt

Fornlämning Hököpinge 28:1, Hököpinge socken, Vellinge kommun

Arkeologisk förundersökning 2011

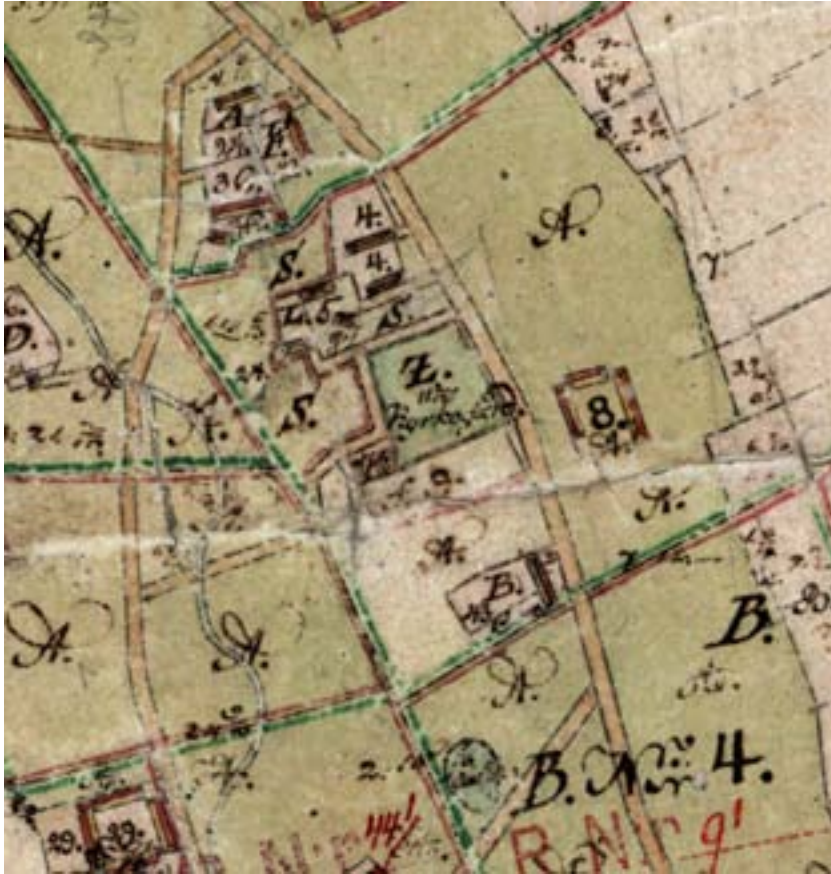
Figur 3. Karta över Hököpinge från år 1806. Ledningsschaktet drogs söder om kyrkogården och ned till ån som löper parallellt med den västra bygatan.

Av 1806 års karta framgår att det funnits en väg precis väster om kyrkogården (fig. 3). Av intresse för denna undersökning är att vägen svängt av rakt åt väster, ned mot ån.

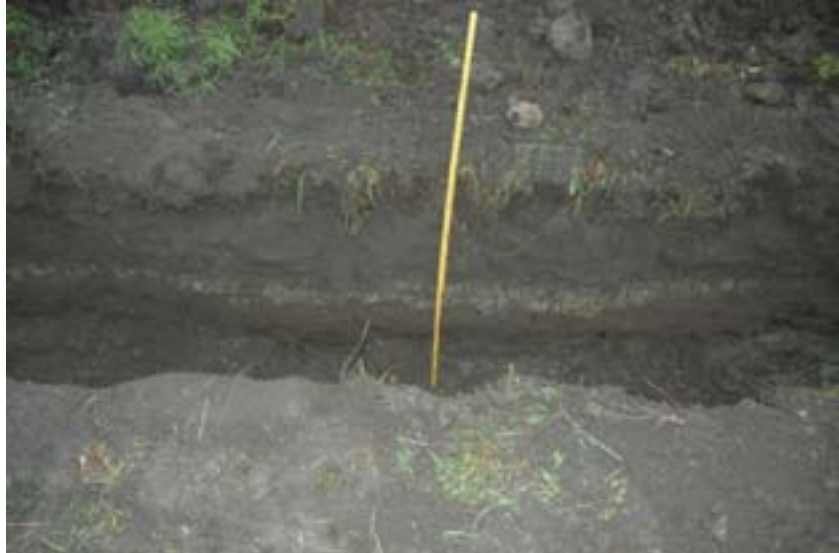
Figur 4. Lerlagret på sträckan +10,10 till +13,80.

På sträckan från 10,10 m fram till 13,80 m framkom på ett djup av 0,4 m under markytan ett ca 0,1 m tjockt lager bestående av spräcklig gul lera med tegel, kalkbruk och kol (fig. 4). Över och under detta lager kom den svarta homogena sandig lera som

även fanns tidigare i schaktet. Det gula lerlagret tolkades som ett byggnadslager/rivningslager, vilket kan ha påförts området.

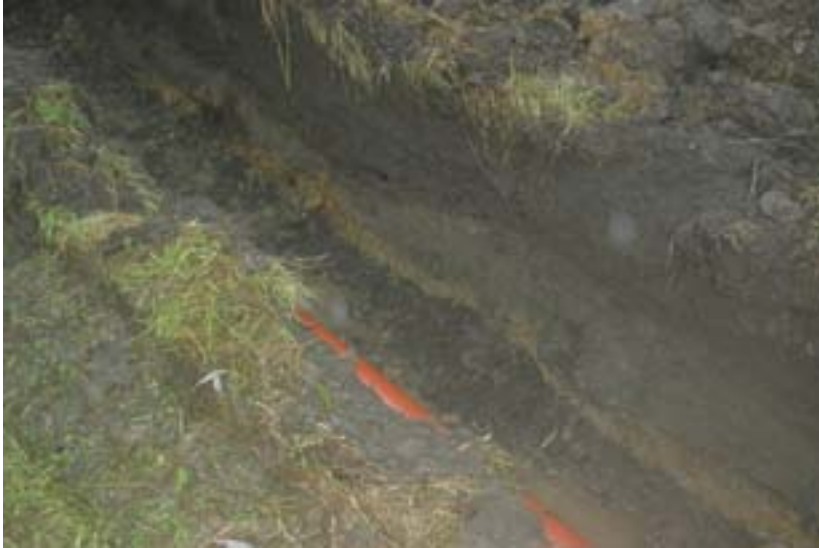
Figur 5 (överst). Lerlagret i botten på schaktet på sträckan +16,7 fram till +21 meter.

Ytterligare ett lager bestående av gul lera uppträdde vid ca 16,70 m. Denna gång förekom lerlagret i schaktbotten på ett djup av ca 1 m. Det gula lerlagret framträdde även underst i sektionen där det hade en tjocklek på 0,2 m. Lagret upphörde vid ca 21 m. Det tolkades som ett utfyllnadslager alternativt ett golvlager, men det påträffades inte några andra anläggningar i området som indikerade förekomsten av en byggnad.

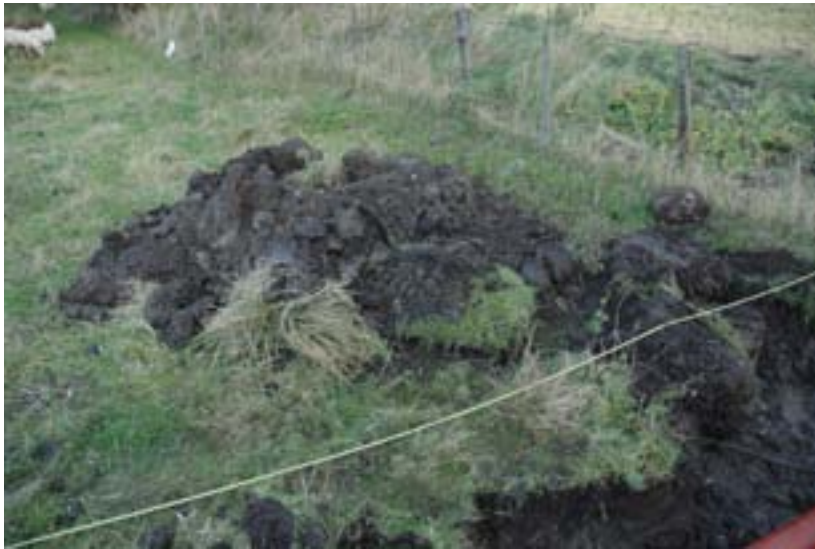
Figur 6 (mitten). Flera större stenar grävdes upp i schaktet direkt väster om gärdesgården.

Vid ca 32 m fanns en gårdsgård. I kulturjorden direkt väster om denna påträffades ett 20-tal stenar med diametrar som uppgick till mellan 0,3 och 0,6 m (fig. 6). Stenarna bör ha utgjort uppbyggnad till den väg som enligt 1806 års karta löpte genom området.

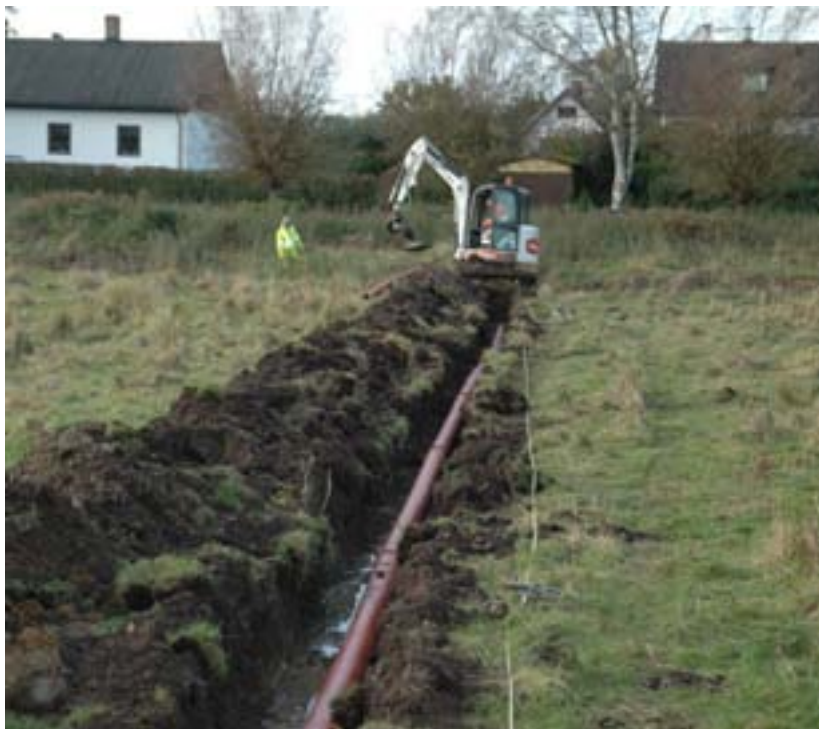
Figur 7 (nederst). Schaktet drogs fram till den å som rinner genom Hököpinge.

Väster om stensamlingen förekom huvudsakligen svart humös sandig lera i schaktet. På sträckan mellan 65,5 och 82 m fanns ytterligare ett möjligt utfyllnadslager. Här uppträdde 0,1-0,3 m grågul styv lera underst i schaktet. Schaktdjupet uppgick på denna del till ca 0,4-0,5 m. Vid 79,4 m började lerlagret tunnna ut och schaktdjupet ökade succesivt fram till ån vid 92 m (fig. 7).
