Rapport 2011:10

Fjärestads kyrka, Fjärestad socken

Arkeologisk förundersökning 2011

Fornlämningsnr: 71
Fjärestad kyrkogård, Fjärestad sn
Helsingborgs kommun
Skåne län

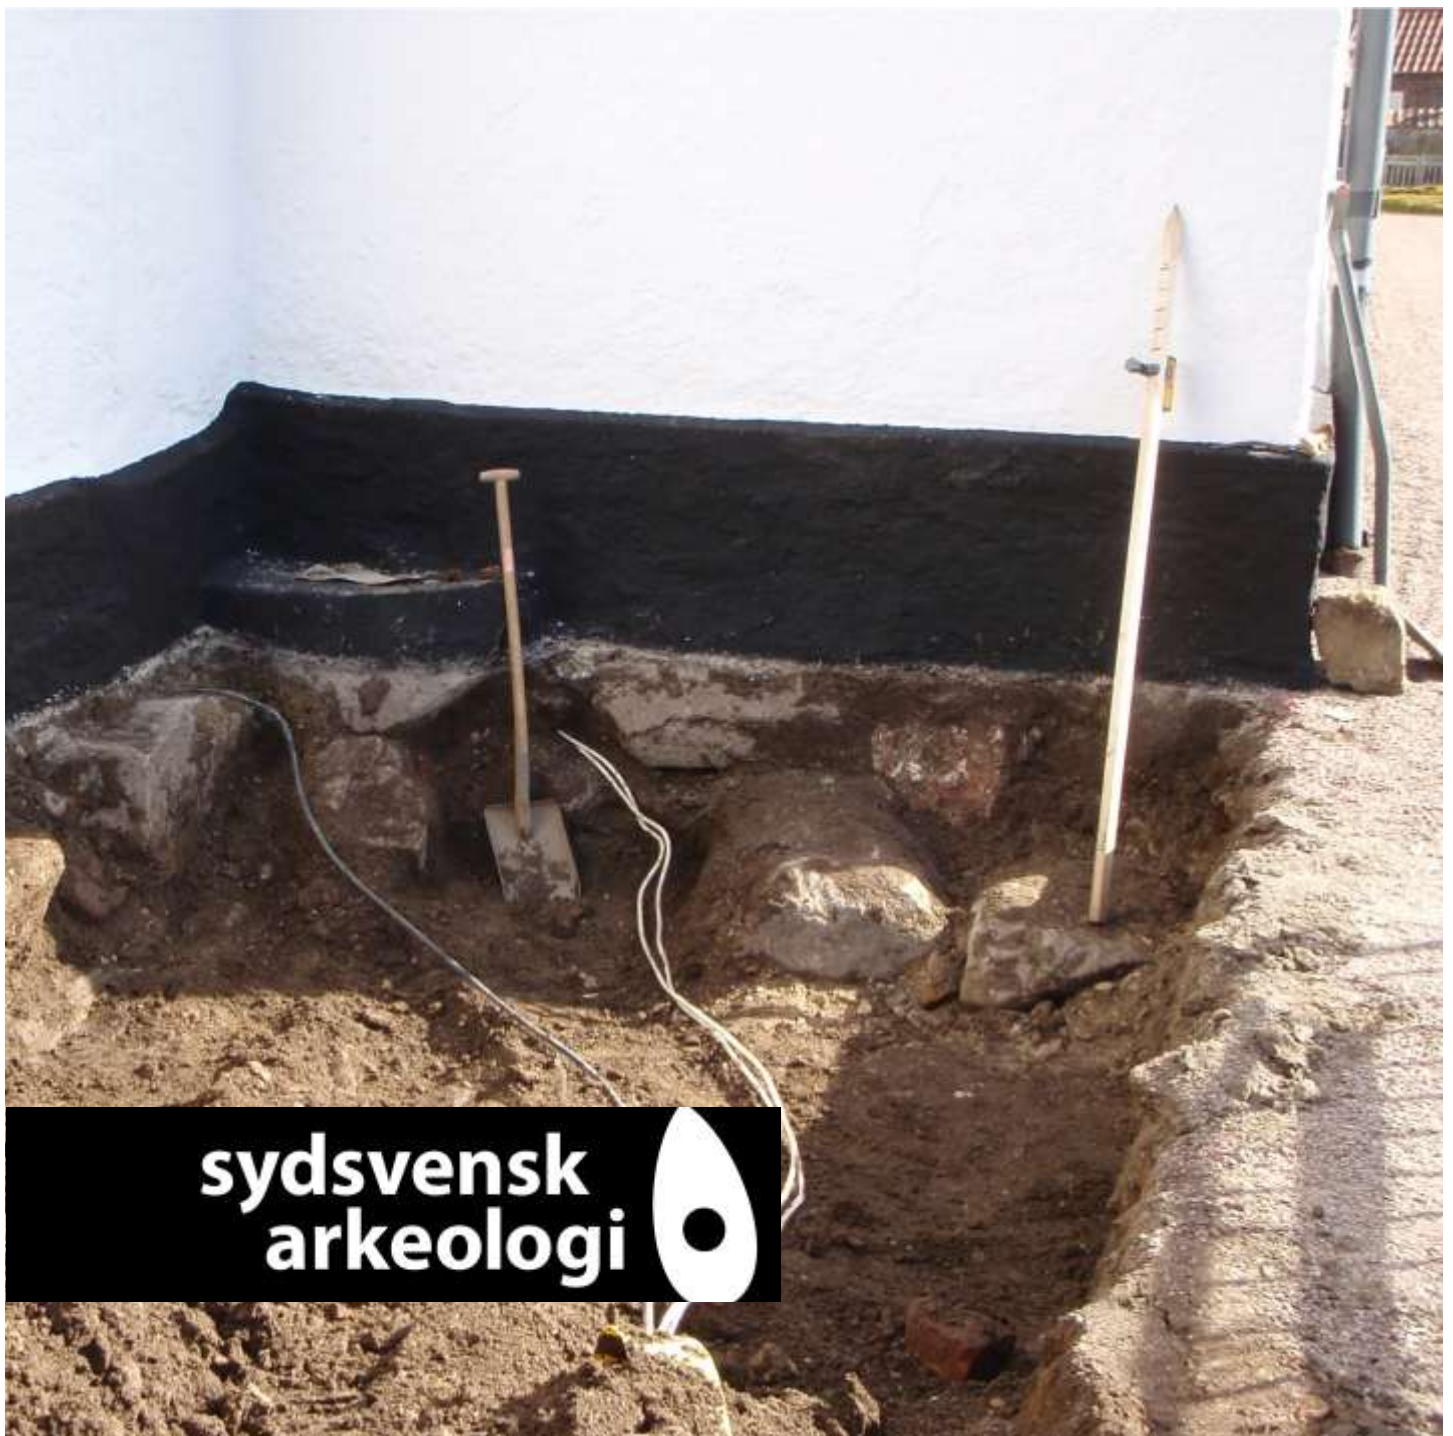
Omslag: Den avschaktade ytan söder om tornet. Notera den putsade och partiellt rödmålade stenen i långhusets grundmur. Foto åt öster, Tony Björk.

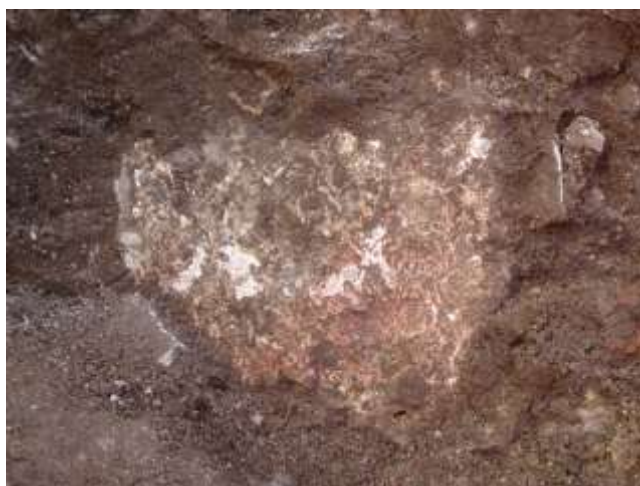
Fig. 3. Den putsade och målade stenen i det nuvarande långhusets grundmur. Foto åt öster.

Vid schaktningen grävdes en yta av ca 45 m² ned till 0,8 m djup väster och söder om Fjärestads kyrkas torn. Av denna yta övervakades schaktning av ca 15 m² i den södra delen, där det endast påträffades omrörda raseringsmassor (bilaga 1). I långhusets grundmur påträffades en putsad och partiellt rödmålad sten, som sannolikt kommer från den rivna romanska stenkyrkan (omslagsbild samt fig. 3). I den västra kanten av exploateringsytan grävdes ett ca 13 m långt nord-sydligt schakt för dränering och två brunnar till 1,1 - 1,5 m djup. Kyrkogårdslagret hade här en mäktighet av ca 1,2 m ned till steril mark (bilaga 2). I dräneringsschaktet sydligaste del påträffades nedgrävningen för en grav. Graven kunde ligga kvar orörd under den nya brunnen

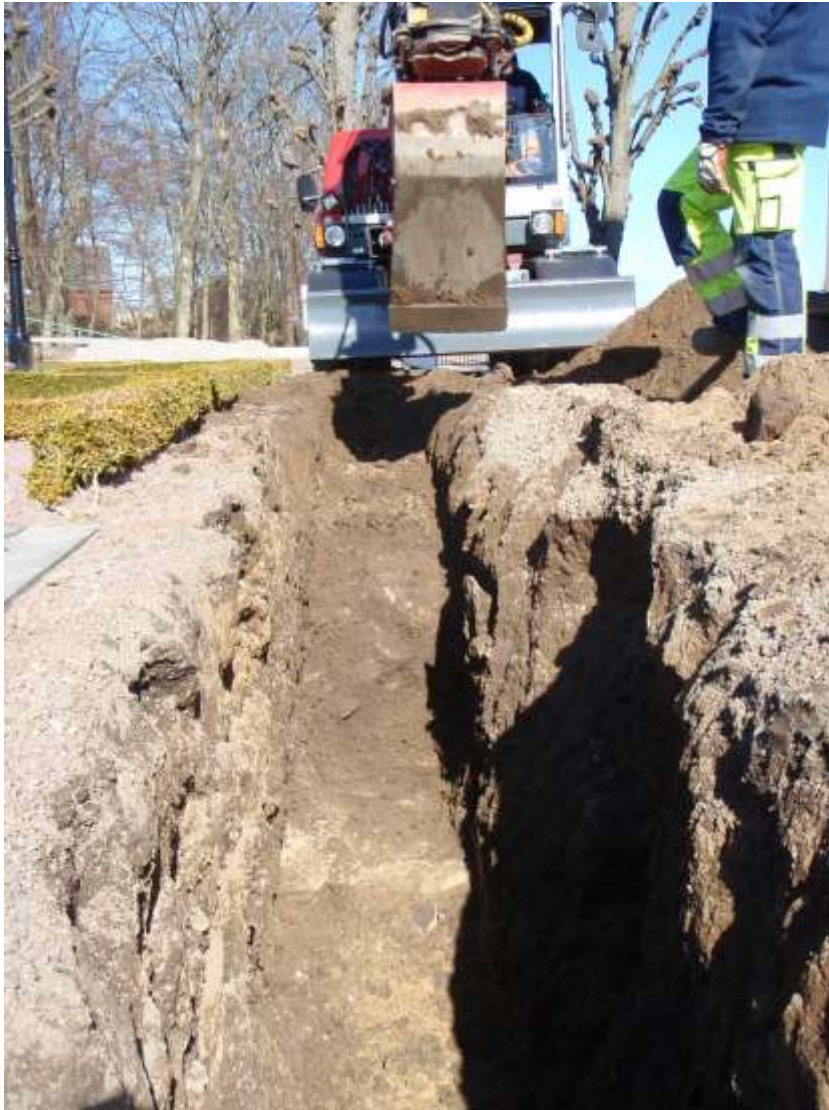
Fig. 4. De flata sandstenschällarna och den södra kallmuren i dräneringsschaktet. Foto åt norr (jmf m bilaga 1).

(bilaga 1 och 2). I schaktets mellersta del, mitt för ingången till tornet, påträffades två kallmurade stensträngar på ca 0,7 m djup samt däremellan två flata sandstenshällar (fig. 4). Detta kan utgöra rester av en grav eller, troligare, ett fundament för en äldre gång fram till tornet. De kallmurade stensträngarna avlägsnades i dräneringsschaktet, men i övrigt kunde även denna konstruktion bibehållas.
