Rapport 2011:46

Arilds kapell

Arkeologisk förundersökning 2007-2008

Arkeologisk förundersökning vid renovering av Arilds kapell, Brunnby socken,
Höganäs kommun, Skåne län

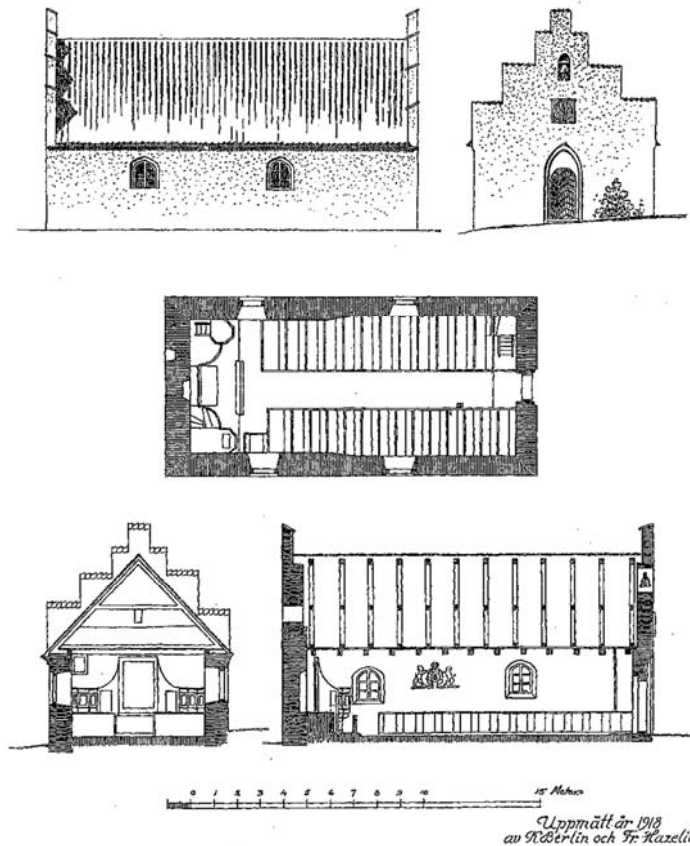
Figur 4. Kapellet i Arild – fasadritningar, planritning och sektionsritningar utförda av K. Berlin och Fr. Hazelius 1918.

Kapellet i Arild består idag av en rektangulär tornlös byggnad som är 15,9 m lång och 7,8 m bred (fig 4.). I öster finns ett kor. Byggnaden är försett med sadeltak vilket är täckt med enkupigt handslaget tegel. Taket avslutas med trappstensgavlar i öster och väster. Merparten av trappgavlarna är murade med rött handslaget tegel av medeltida storlek. Trappgavlen är dock till en del ommurad med gult maskinslaget tegel. Kapellets grundmur består i väster av stora gråstenar och grundmuren skjuter ut betydligt utanför dagermuren. Den västra delen representerar kapellets äldsta byggnadsfas. I den östra delen, som representerar en yngre byggnadsfas, består grundmuren av betydligt mindre gråstenar och här ligger grundmuren i det närmaste i liv med dagermuren (Wikerstål & Ranby 2005:5-6).

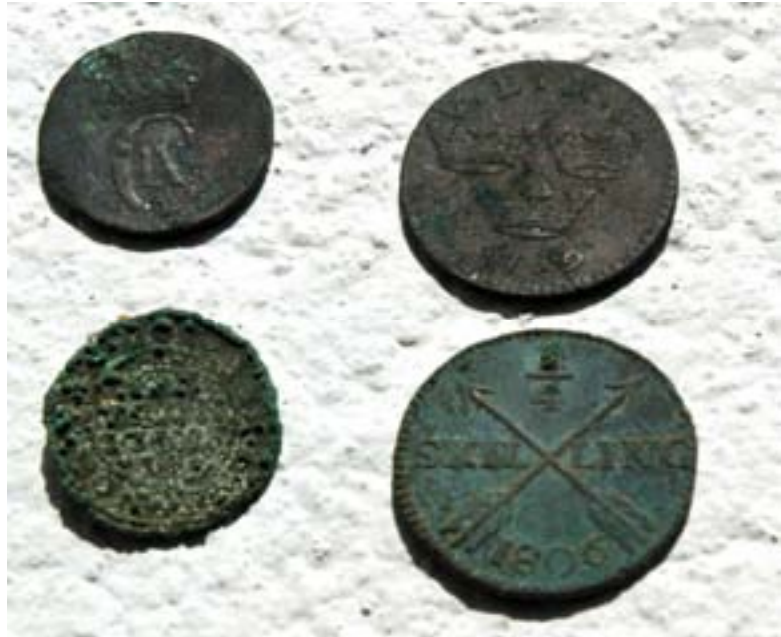
Figur 5. Mynt från södra bänkradens västra del.

Inom golvavsnittet noterades fyra sekundära urtag för bjälkar. I fyllningen mellan bjälkarna framkom bl a ett blyföremål med borrarhål, snäckskal, metallföremål bl a spik, slagg, ben, kritpipsfragment, glasfragment, bly samt mynt (fig. 5). Dessutom tillvaratogs ett stort järnföremål, förmodligen ett lod till ett ur, inom detta område.

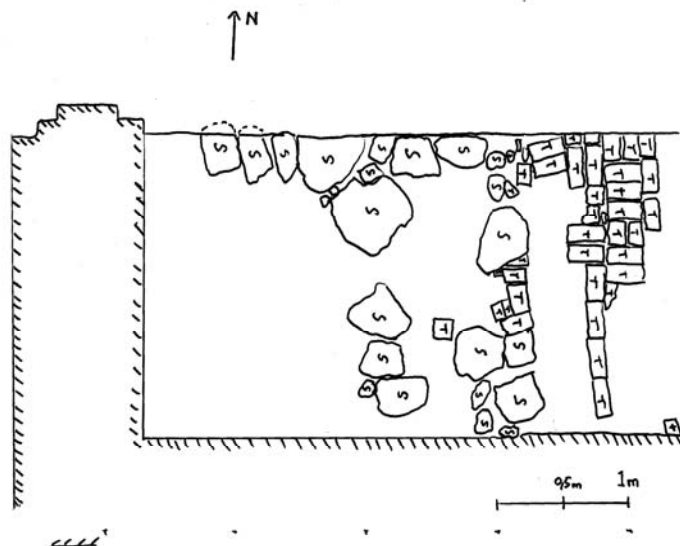
Figur 6. Ritning över den framtagna golvnivån under södra bänkradens västra del.

Det äldre golvet utgjordes här av ett 30-tal hela eller fragmenterade tegelstenar samt ett 20-tal stenar med plan ovansida (se bilaga 1 och fig. 6). Den västra delen av golvet var störd. Störningen hade troligen skett i samband med att en trappa uppfördes på platsen.

Tegelformatet på de hela tegelstenarna i golvet var 27-28 x 13 x 8-8,5 cm. Formatet var detsamma som för teglet i Krapperups borgs porttorn. Detta golvtegel skulle antingen kunna representera ett ursprungligt golv eller ett golv som plockats från Krapperup och lagts i kapellet i samband med att borgen revs.

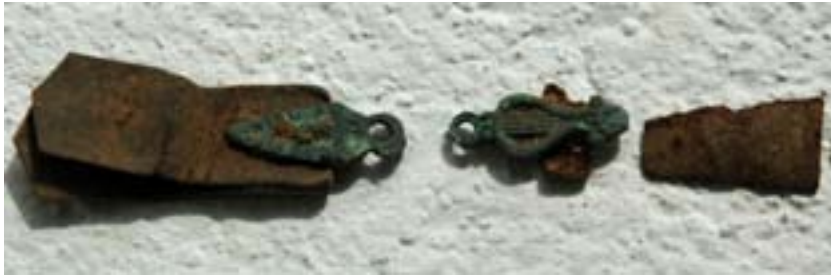
Figur 7. Bokbeslag från södra bänkraden i den äldsta kapelldelens östra del.

Inom golvavsnittet noterades fyra urtag för bjälkar. I fyllningen mellan bjälkarna framkom bl a keramik, metallföremål så som spik, ben, glasfragment, bokbeslag (fig. 7) och mynt. Av de senare var några från modern tid.

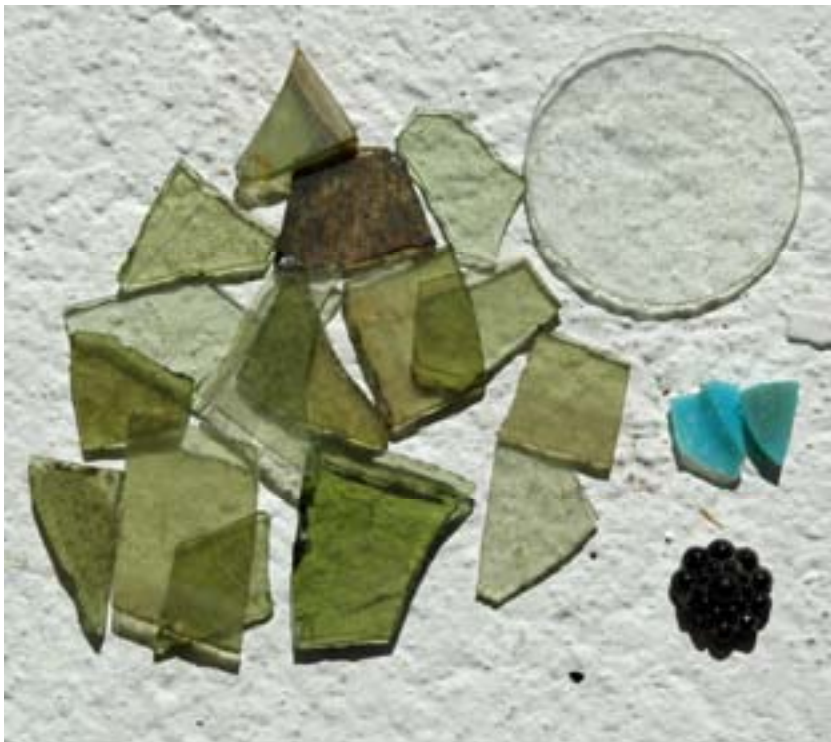
Figur 8. Glasfragment från norra bänkradens västra del. Bland glaset finns planglas till fönster, en mindre mörk glasdetalj från ett smycke samt ett runt glasönglas.

Detta golvavsnitt var ca 4 m långt och ca 2 m brett. Inga urtag för bjälkar noterades. Inom området påträffades bl a slagg, glasfragment (fig. 8), keramik, knappar, ben, mynt, knappnålar och beslag.

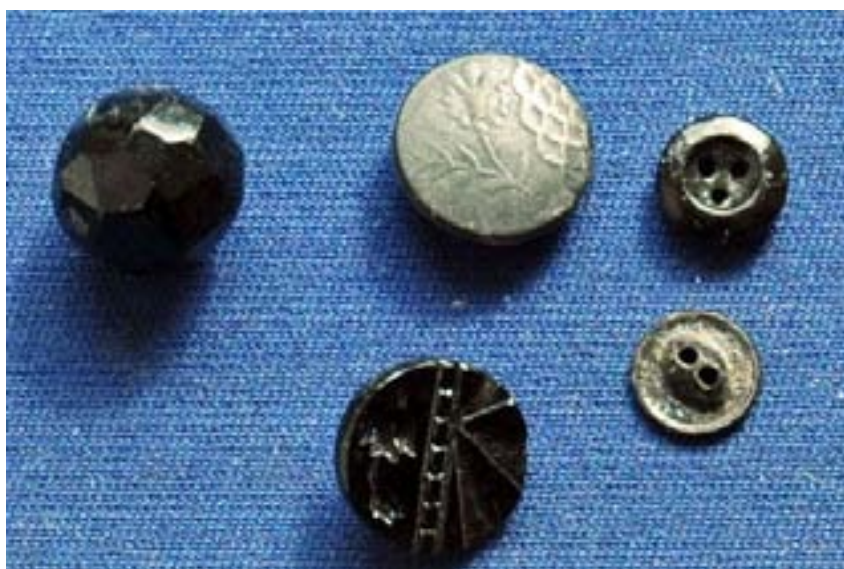
Figur 9. Pärla och knappar från norra bänkraden, sällningsområde V. I detta sällningsområde härrörde materialet från såväl den östra som den västra kapelldelen.

Denna del utgjordes av ett närmare 7 m långt och 2 m brett golvavsnitt. Inom detta noterades inga urtag för bjälkar. De fynd som framkom inom avsnittet utgjordes av bl a nålar, järnföremål, slagg, knappar (fig. 9), pärla, ett bokbandsbeslag samt mynt.

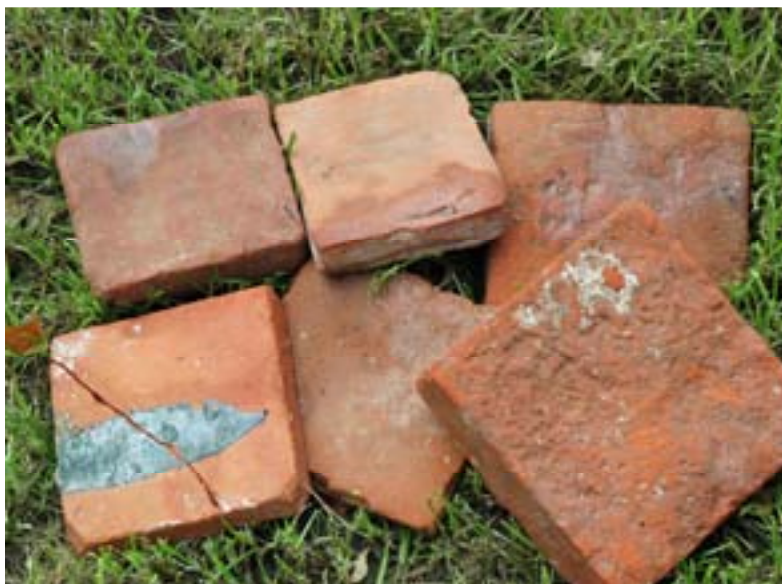
Figur 10. Golvplattor av tegel med olika format.

I tabell 1 redovisas måtten för de golvplattor av tegel, övrigt tegel samt för den sten som tillvaratogs under bänkraderna i Arilds kapell. Av tabellen framgår att måtten för golvteglat varierar stort (se även figur 10). Variationen kan antas ha sin grund i att golvmateriallet plockats från flera olika håll och att mycket material till golvet var sekundäranvänt. I golvfyllningen i kapellets östra del fanns dessutom ett större lod av gjutjärn (fig. 11).

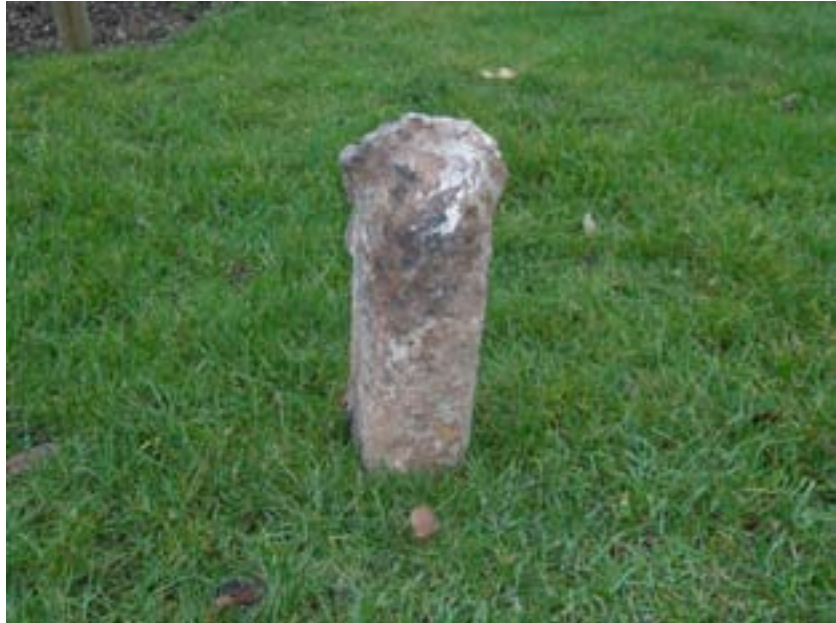
Figur 11. Gjutjärnslod från golvet i Arilds kapell.

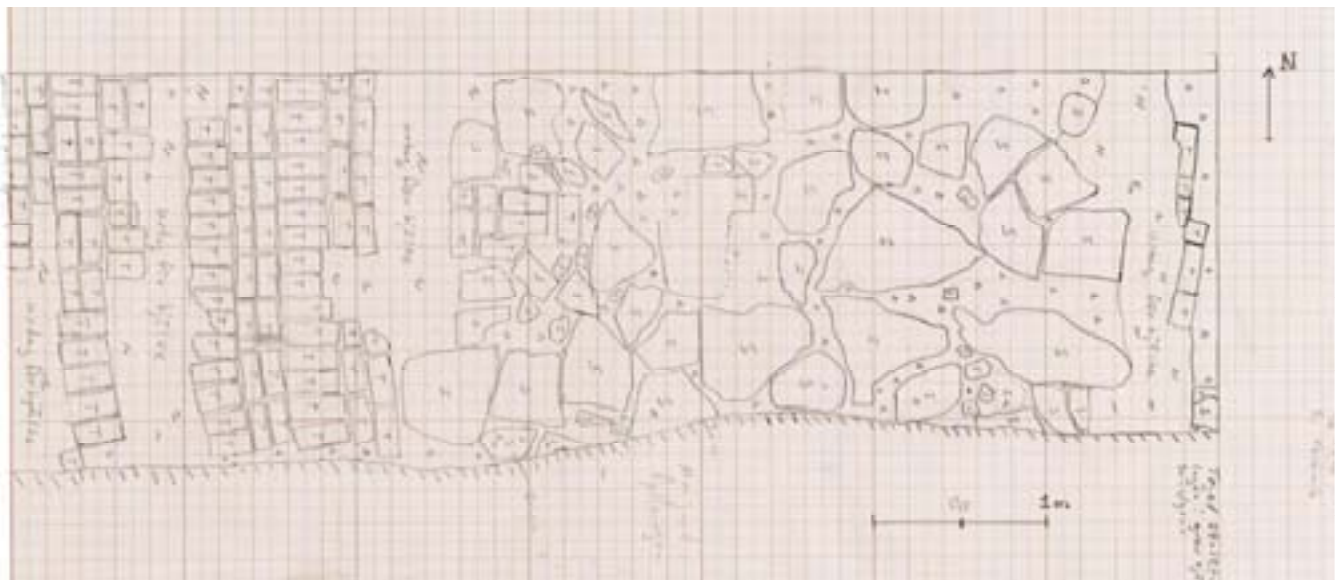
Bilaga 2. Golvnivå under södra bänkradens östra del. Från punkten 0 m längst i öst till 7 m längst i väst.

Golvavsnittet, som här var ca 7 m långt, utgjordes av såväl tegel- som stenläggning (bilaga 2). Tegeldelen bestod av närmare 100 stycken, mestadels hela, tegelstenar i formatet 28 x 12,5 x 13 cm. Stenarna i stenläggningen hade en oregelbunden form. Deras diameter uppgick till som mest 0,6 m. Tegelstenarna var lagda i grov sjösand/grus, medan stenläggningen hade mer jord i fyllningen mellan stenarna.

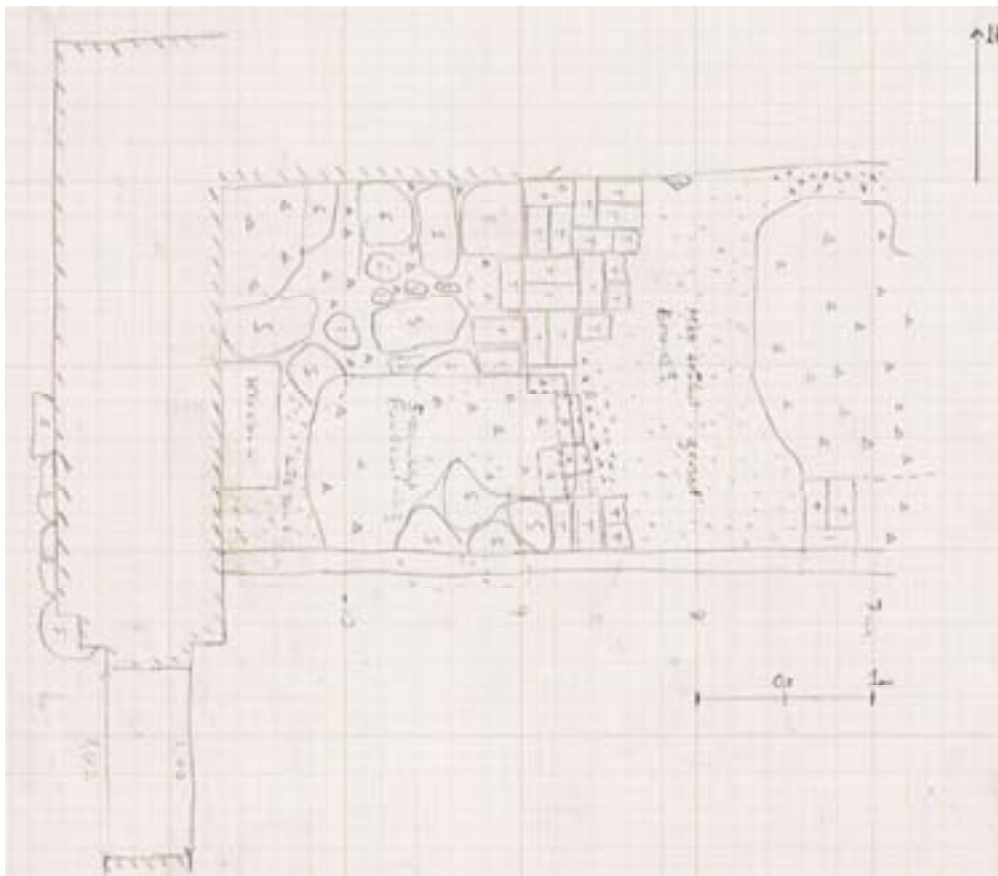
Bilaga 3. Golv nivå under norra bänkradens västra del. Från punkten 6,8 m i öst till 11,8 i väst. Denna ritning överlappar där med ritningen i bilaga 4 på sträckan 6,8-7m.

Golvet utgjordes här dels av kalkbruk och dels av mindre partier bestående av tegelstenar och stenläggning. Dessa partier innehöll sammanlagt ca 25 tegelstenar och 15 stenar. Inom ett avsnitt i golvet med grus framkom mycket träkol vilket kan tyda på att delar av kyrkan brunnit. En större sammanhängande område av kalkbruk som stack upp 0,05-0,1 m över övrigt golvunderlag tolkades som ett fundament.

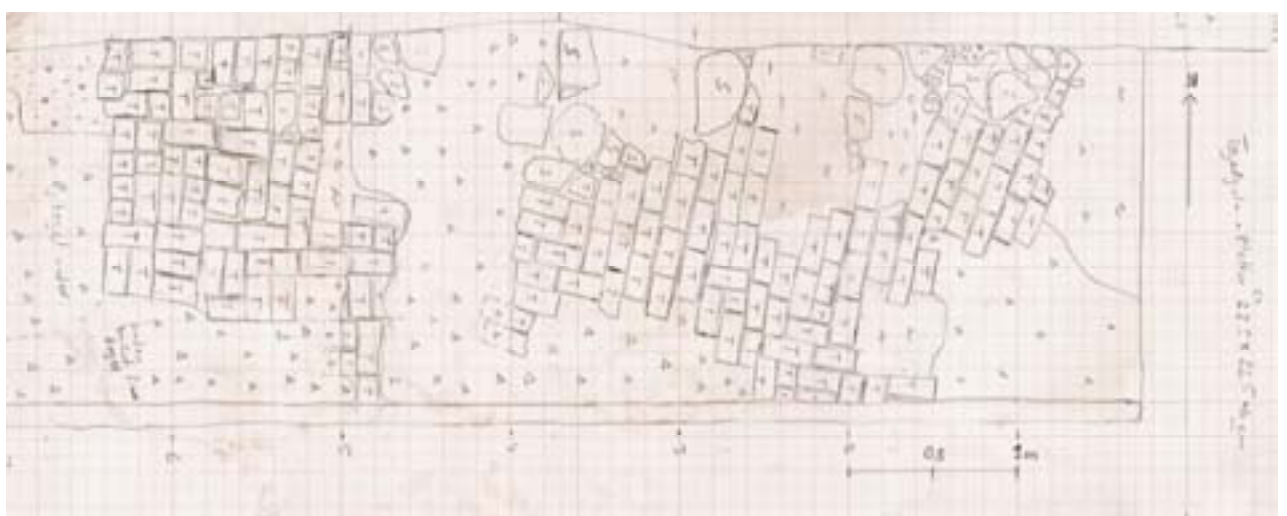
Bilaga 4. Golv nivå under norra bänkradens östra del. Från punkten 0 m längst i öst till 7 m längst i väst.

Golvet bestod i detta område övervägande av tegelstenar (bilaga 4). Stora områden var täckta av kalkbruk. På vissa ställen konstaterades tegel under kalkbruket. I framför allt den norra delen förekom stenar av olika storlek.

Under predikstolen fanns golvplattor av tegel med måtten 18 x 18 -19 x 19 cm.
