Rapport 2011:65

Markarbeten vid Norra Åsums kyrka

Arkeologisk förundersökning 2011

Fornlämningsnr: 236
Norra Åsum 2:6
Kristianstad socken
Kristianstads kommun
Skåne län

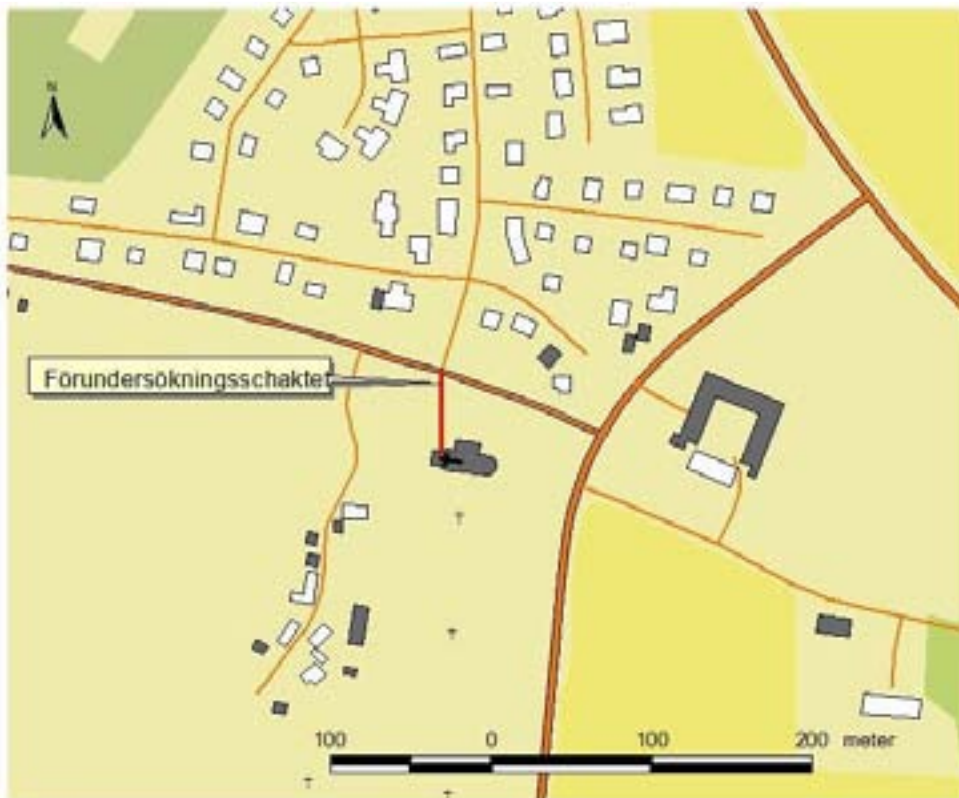
Fig. 2. Förundersökningsschaktet vid Norra Åsums kyrka.

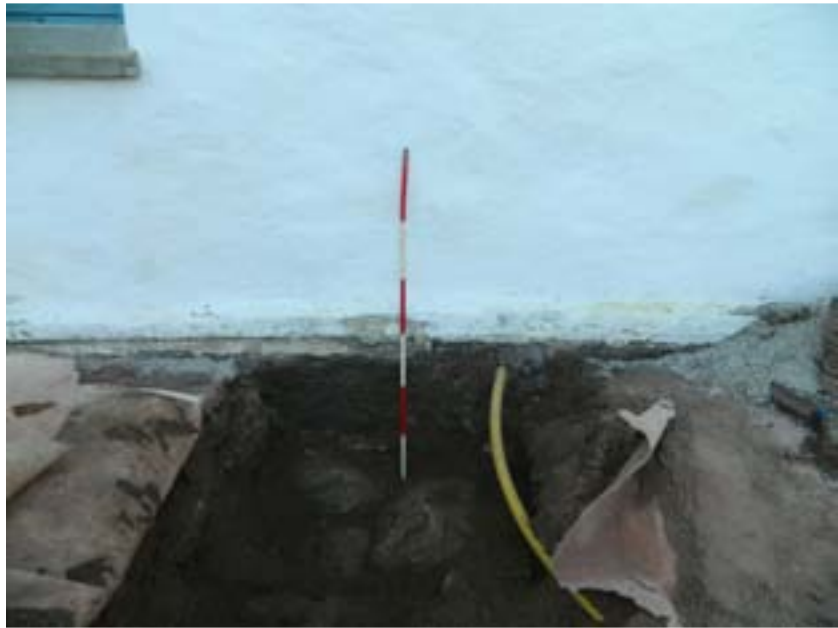
påträffades dock det kraftiga gråstensfundament varpå vapenhusets väggar vilar. Detta fundament härstammar liksom själva vapenhuset från början av 1800-talet. Fundamentet utgjordes av ca 0,4- 1 m stora gråstenar, vilka murats samman med ett gulaktigt och något smuligt kalkbruk. Såväl fundamentet som schaktet ute på kyrkogården mättes upp och dokumenterades genom en rad fotografier. Även det delvis upprivna golvet inne i kyrkan mättes upp och dokumenterades, men då detta golv lades in så pass sent som under 1970-talet påträffades inga lämningar av arkeologiskt intresse (Fig. 3-5).

Fig. 3. Fjärrvärmeschaktet invid vapenhusets nordvägg. I schaktet syns fundamentet till det på 1800-talet tillbyggda vapenhuset. Foto Christer Carlsson.

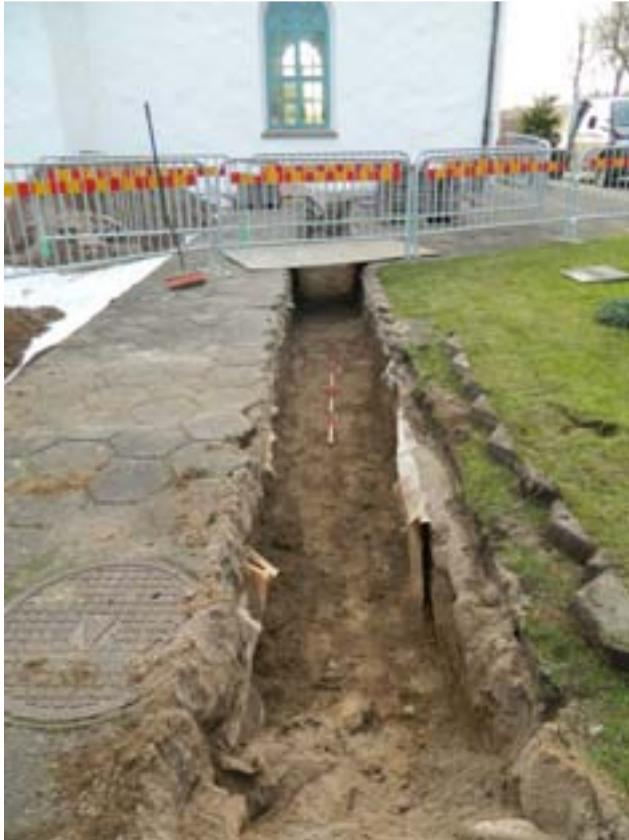
Den arkeologiska förundersökningen visade att inga lämningar av arkeologiskt intresse förekom i det ca 0,8 m djupa schaktet ute på kyrkogården. Eventuella bevarade gravar ligger sannolikt betydligt djupare ned i marken. Invid vapenhusets nordvägg

Fig. 4. Fjärrvärmeschaktet sett mot söder. Inga lämningar av arkeologiskt intresse påträffades i det ca 0,8 m djupa schaktet. Foto Christer Carlsson.

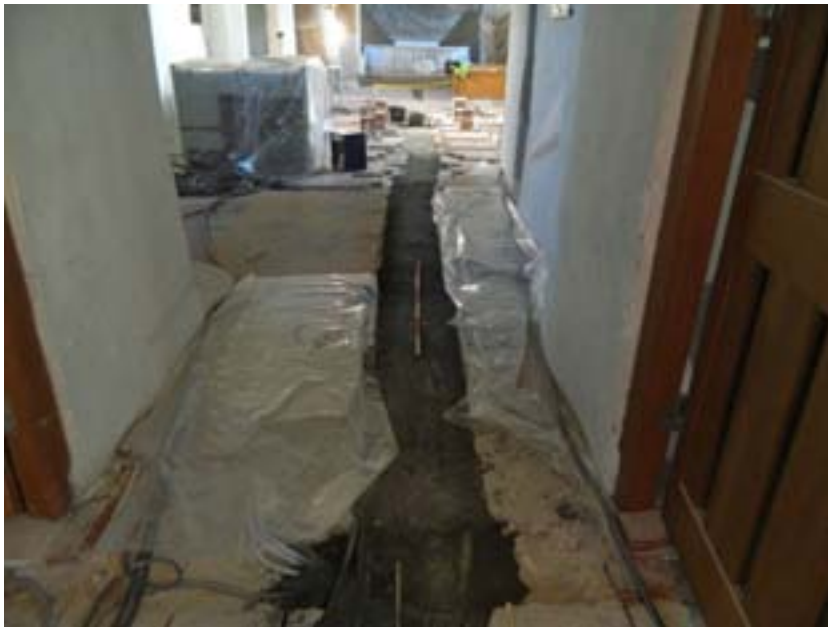
Fig. 5. Den uppbyggda rännan i kyrkgolvet var endast ca 0,2 m djup och innehöll inga synliga äldre golvnivåer eller andra lämningar av arkeologiskt intresse. Foto Christer Carlsson.
