Rapport 2012:63

Västra Hoby kyrka

Västra Hoby socken, Lunds kommun

Arkeologisk förundersökning 2012

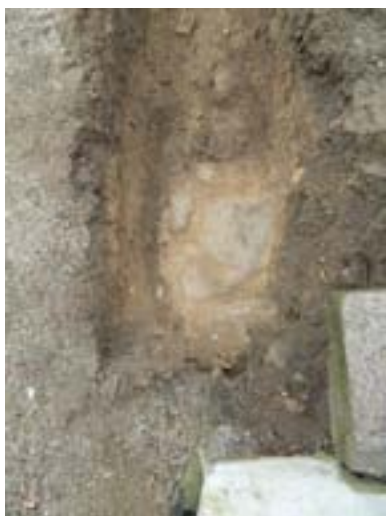
Fig. 3. Under den borttagna trappstenen på den södra sidan kunde spår efter trappans grundläggning iakttas.

På kyrkans västra sida togs den nedersta trappstenen på södra sidan bort. Avsikten var att den skulle bevaras under den tillkommande rampen. I den anslutande djupgrävda rännan framkom spår av trappans grundläggning i form av någon större och flera medelstora stenar lagda i sand (fig. 3). I detta område påträffades även lager som innehöll stora mängder kalkputs, vilka tolkades som rester efter den nya kyrkans uppförande. Längre västerut i detta schakt framkom en större nedgrävning med brun humös sand (fig. 4).

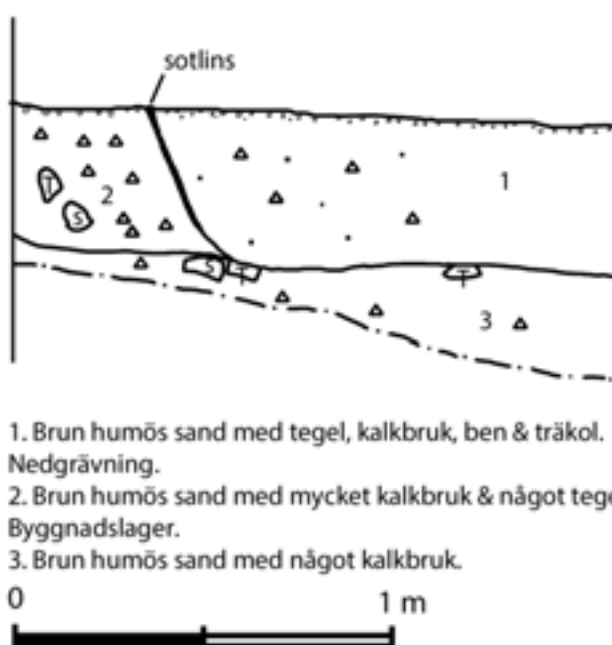
Fig. 4. Sektion mot söder av det södra djupschaktet på tornets västsida (se bilaga 1, Plan över schaktet, profil A – A'). Närmast kyrkan (t.v.) byggnadslager och längre västerut (t.h.) en nedgrävning innehållande blandat material (lager 1).

I det södra djupschaktet väster om kyrkans torn påträffades som nämnts en nedgrävning vars omfattning inte kunde avgöras. Den innehöll förutom tegelfragment (både rött och gult byggnadstegel samt taktegel) även kalkbruk, träkol, ben och ett par keramikskärvor. Fyllningen var således blandad, och innehöll såväl äldre som yngre material. Keramikskärvorna tillvaratogs eftersom mycket väl kan ha kommit från närområdet, och därmed indirekt vittna om äldre aktiviteter på bytomten. Keramikmaterialet bestod av en skärva keramik av järnålderstyp, och en skärva stengods (se bilaga 2, Fyndlista).

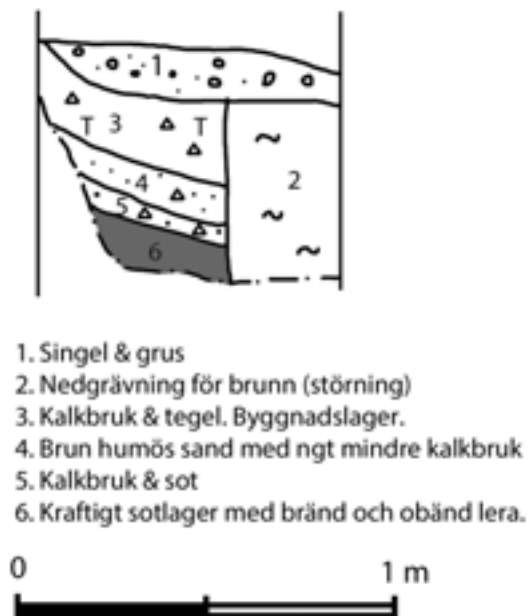
Även i den djupgrävda rännan på den norra sidan framkom i den sydöstra delen anläggningsspår i form av lager som innehöll kalkbruk, bränd lera och sot (fig 5-6). Schaktningsarbetena kom emellertid endast att beröra ett mindre hörn av denna anläggning, och området var därtill stört av en senare vattenledning. Anläggningens ursprung kunde därför inte närmare avgöras.

Fig. 5. Sektion mot söder av anläggning i den sydöstra delen av det norra djupschaktet väster om tornet (se bilaga 1, Plan över schaktet, profil B – B'). Lagerbilden bestod av lager som omväxlande innehöll kalkbruk, sot och lera.

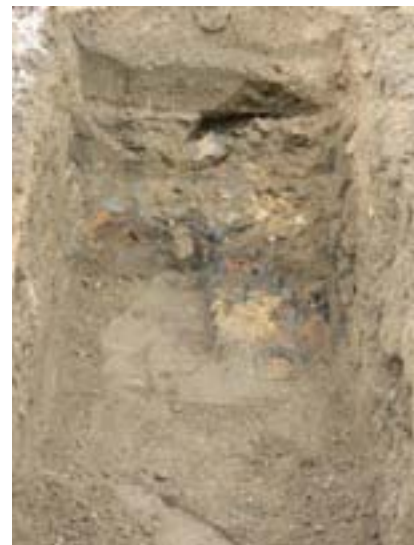
Fig. 6. Del av anläggning i den sydöstra delen av det norra djupschaktet väster om tornet.
