Rapport 2012:66

# Österslövs gamla prästgård

## Österslövs socken, Kristianstads kommun

Arkeologisk förundersökning 2012

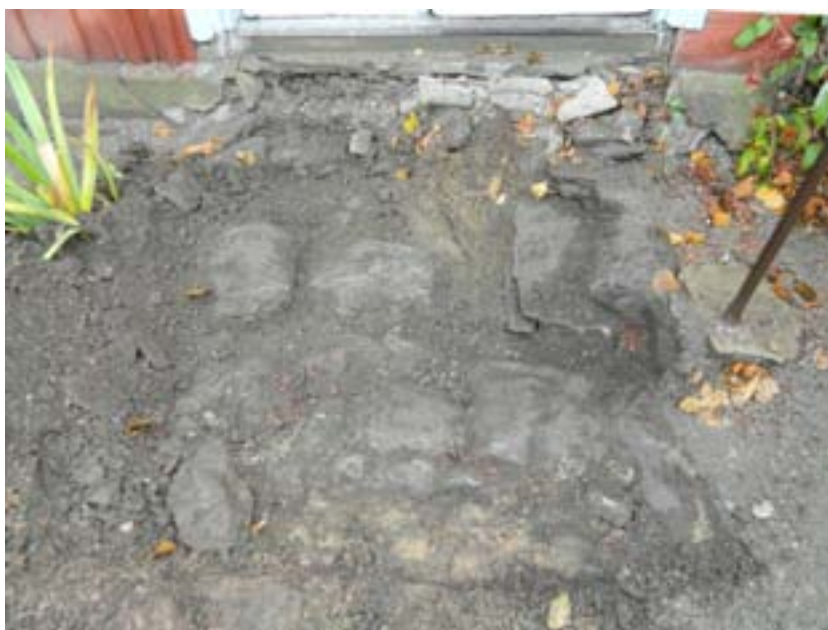
Fig. 3. Direkt under markytan framkom den översta stenläggningen.

Framför ingången påträffades stenläggningar i minst två, förmodligen tre, nivåer. I den översta nivån framkom större stenar nästan direkt under markytan. Närmast huset fanns några större firsidiga stenar, och längre ut flera större och mindre stenar (fig. 3 och bilaga 2, plan över schaktet).

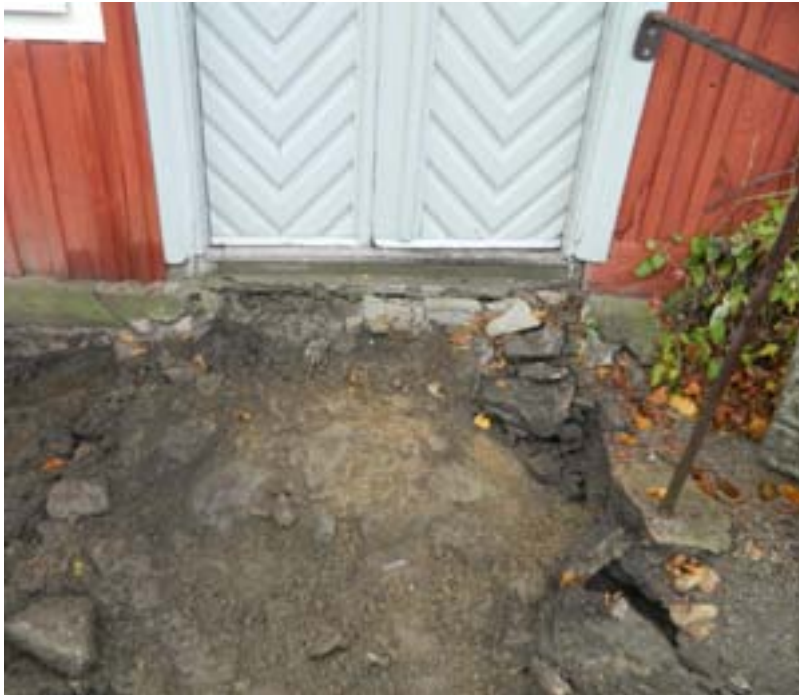
Fig. 4. Under den övre stenläggningen framkom en andra stenläggning.

Direkt under denna stenläggning framkom en ny stenläggning bestående av tämligen stora stenar som var satta i gul, siltig sand (fig. 4). Stenarna låg med en tydligt plan yta uppåt. Även denna stenläggning fick tas bort vid undersökningen.

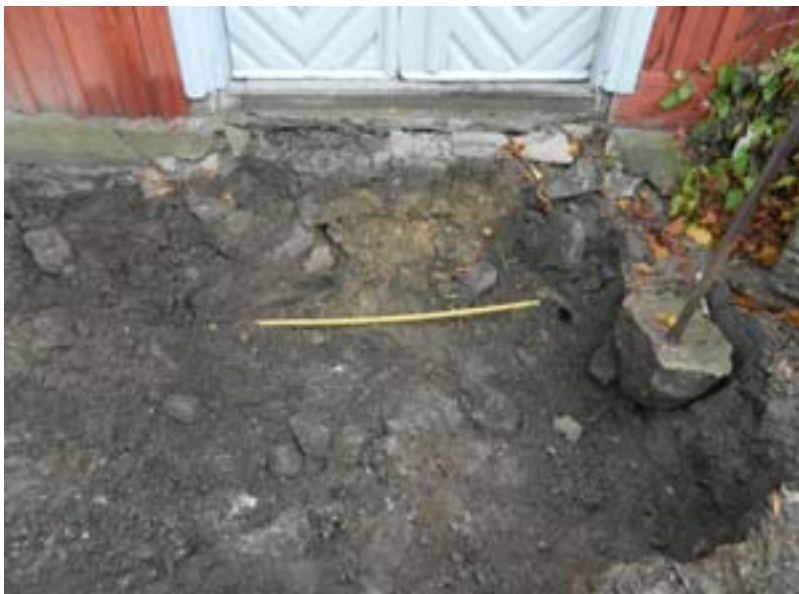
Fig. 5. När den andra stenläggningen tagits bort framkom i schaktets botten ett kraftigt kulturpåverkat lager som också innehöll stenar. Möjligt är detta rester av en tredje stenläggning.

Under den andra stenläggningen framkom ytterligare en hel del större och mindre stenar, som låg i ett kraftigt kulturpåverkat lager med inslag av träkol, kalkbruk, bränd lera och tegelkross. Stenarna kan mycket väl ha utgjort övre delen av ännu en nivå stensättning (fig. 5). Denna togs dock inte fram, då den skulle ha legat under det fastställda schaktdjupet.
