Rapport 2011:23

# Citadellstaden 2:1, Landskrona kn

Arkeologisk förundersökning år 2011

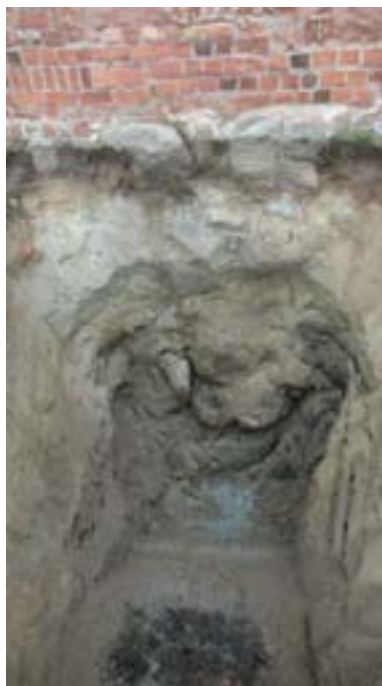
Figur 4. Schakt 1 vid västtornet. Här framgår att grundläggningen består av fem skikt grundstenar. I botten skymtar det naturliga underlaget i form av blålera, på vilken den nedersta grundstenen är anlagd. Foto: Lars Jönsson.

Det konstaterades fem skikt med grundstenar under tornets dagermur av tegel, där den övre grundstenen är synlig ovan mark. Nivån under sista grundstenen låg ca 3 m under dagens marknivå (ca 0,8 m **under** havet, eller ca -0,8 m ö.h.). Grunden vilar slutligen på blålera, vilket innebär att det således inte finns någon rustbädd som grunden vilar på.

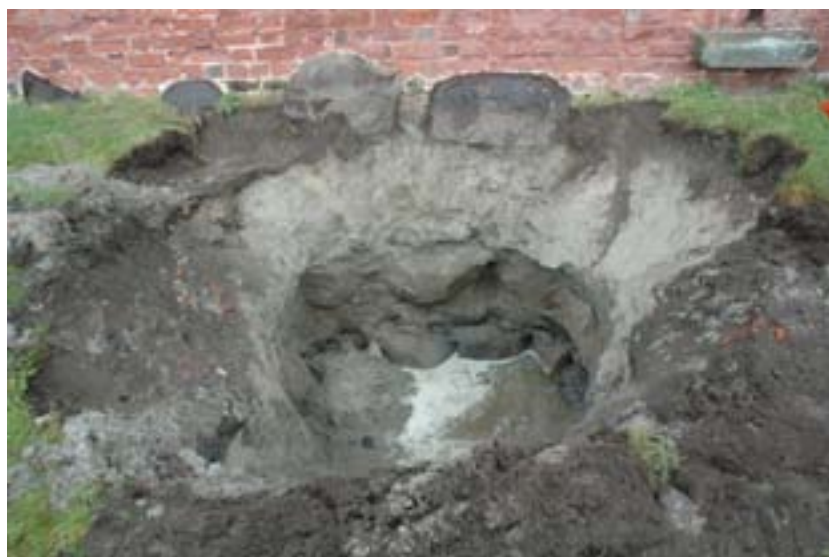
I schaktet fanns fyra skikt med grundstenar under byggnadens dagermur av tegel. Det övre skiktet var synligt ovan mark. Nivån under den sista grundstenen låg på 2,55 m under dagens marknivå (ca 0,3 meter **under** havet, eller ca -0,3 m ö.h.). Grunden vilar slutligen på hårt packad, kompakt sand, vilket således innebär att grunden inte vilar på någon rustbädd här heller.

Figur 5. Schakt 2 väster om huvudbyggnaden. I schaktet fanns fyra skikt med grundstenar. Tyvärr vattenfylldes den nedre delen av schaktet relativt omgående. Foto: Lars Jönsson.

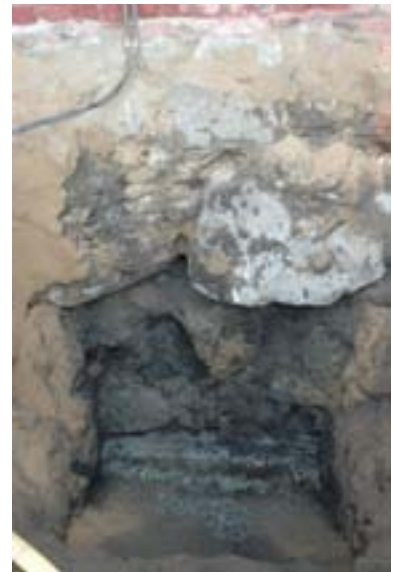
Det fanns fem skikt med grundstenar under byggnadens dagermur av tegel, där en nivå var synlig ovan marken. Ca 1,6 m under marknivån, under de största grundstenarna, fanns två skikt med grundstenar som var något mindre än de övre. De större stenarna är sannolikt grunden till huvudbyggnaden, medan de mindre grundstenarna möjligtvis har ett samband med en klosterbyggnad. Det kan innebära att huvudbyggnaden i Citadellet delvis är byggd på grunden till en äldre klosterbyggnad. Intill den övre av de mindre stenarna fanns ett svartgrått, ca 0,4 m tjockt fett kulturlager med djurben, medeltida takpannor och tegelstenar. Tegelstenarna var 0,14 m breda och 0,09 m tjocka, men tyvärr med okänd längd. I lagret fanns även två keramikskärvor av godstypen yngre rödgods. Eventuellt har lagret en koppling till det under 1500-talet rivna klostret.

Figur 6. Schakt 3 vid huvudbyggnaden inne på borggården. Det fanns fem skikt med grundstenar. Grunden vilade på kompakt sand.

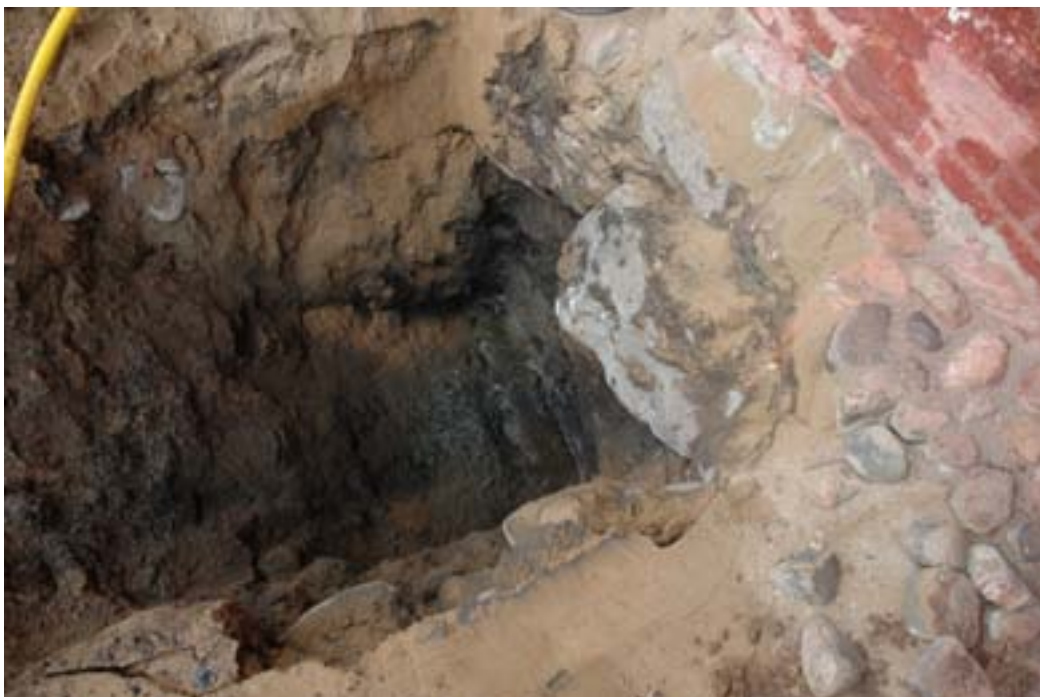
Figur 7. Schakt 3 inne på borggården. I den norra schaktväggen fanns en grundmur som framkom i en längd av ca 1,5 m. Stenarna skymtade enbart i schaktkanten, och det är oklart med relationen till de övriga murarna i schaktet. Foto: Lars Jönsson.

I den norra schaktväggen, ca en meter från den fjärde strävpelaren, fanns en grundmur som framkom i en längd av ca 1,5 m. Stenarna låg ca 0,6 m under dagens marknivå. Stenarna skymtade enbart i schaktkanten, och det är oklart med relationen till de övriga murarna i schaktet. Grundstenarna ligger fortfarande kvar under borggården.

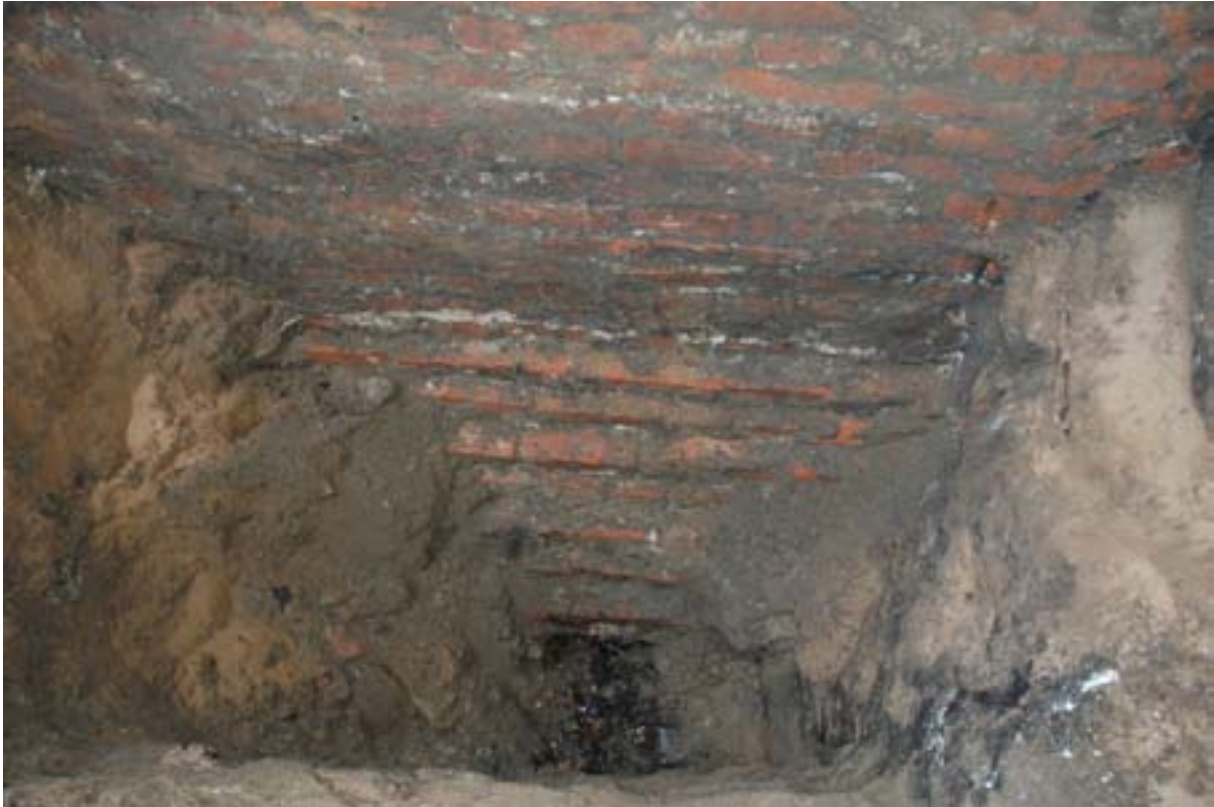
Figur 8. Kompletteringsschakt vid strävpelare. Grundläggningen utgjordes överst av en ca 1,2 m hög tegelmur. Under tegelmuren fanns en grund med tegelstenar i sju avsatser. Foto: Lars Jönsson.

Grundläggningen till strävpelaren var ovanlig. Den utgjordes överst av en av 1,2 m djup (hög) tegelmur, vilken vinklade ut

omedelbart under sättsanden i förhållande till strävpelarens dagermur. Under tegelmuren tilltog en grund med tegelstenar i 7 avsatser, vilken totalt var ca 0,8 m djup. Tegelgrunden med avsatserna var ca 0,4 m bred totalt, där varje avsats var ca 0,03–0,08 m bred och ca 0,06–0,09 m hög. Tegelfundamentets totala djup var alltså ca 2 meter. Den sista delen av tegelgrunden var nedgrävd i torviga lager. Det kunde även konstateras att tegelgrunden inte vilade på en rustbädd, eller på träpålar, vilket var något tidigare hade antagits.

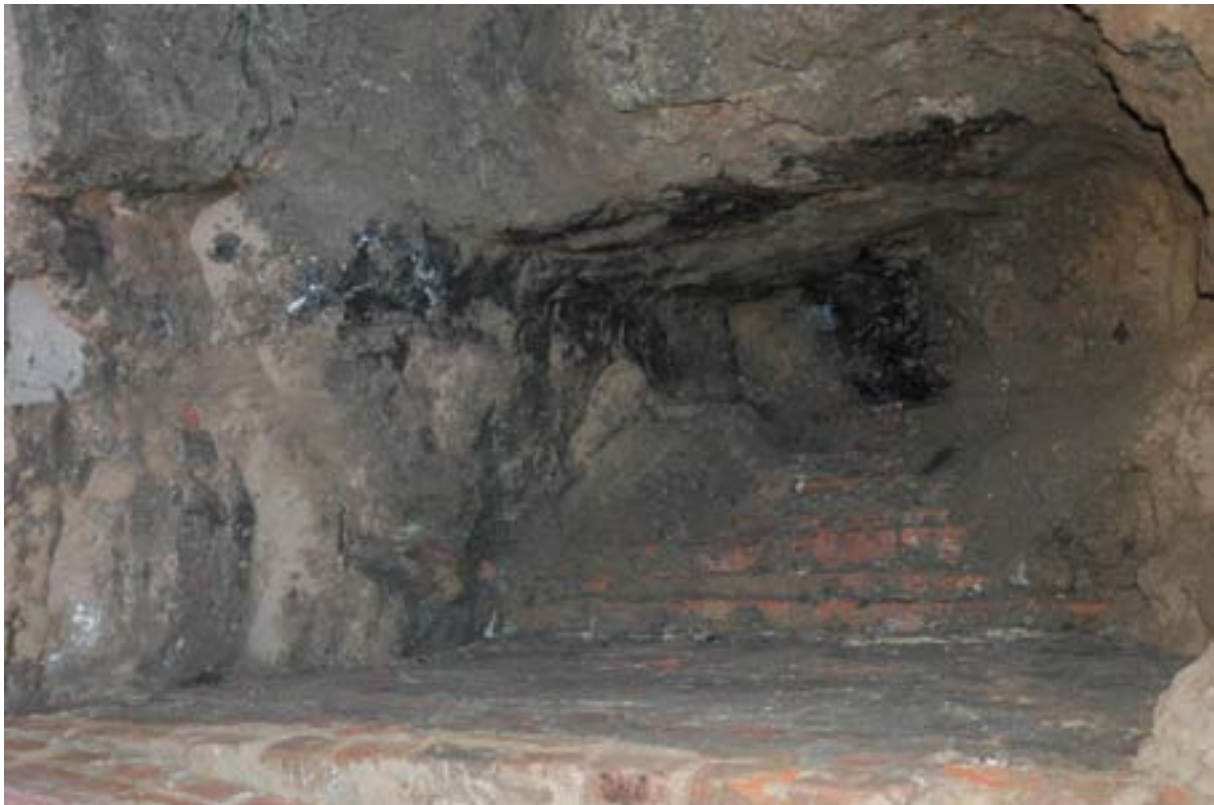
Tegelstenarna i tegelfundamentet (grunden) har samma mått som tegelstenarna i strävpelarens dagermur, dvs. 0,26 m långa, 0,13 m breda och 0,06 m tjocka. Tegelgrunden med avsatserna har långsidan på tegelstenarna utåt. Grundens översta skikt, dvs. omedelbart under sättsanden, har kopparna utåt. I övrigt har tegelmuren under marken vartannat skift med kopparna utåt, och vartannat med långsidan utåt.

Figur 9. Kompletteringschakt vid strävpelare. Grundläggning av tegel till ett djup av ca två meter. Foto: Lars Jönsson.
