Rapport 2011:25

Hammarlövs bytomt, fornlämning 47 Hammarlövs sn, Trelleborgs kn

Arkeologisk förundersökning 2010

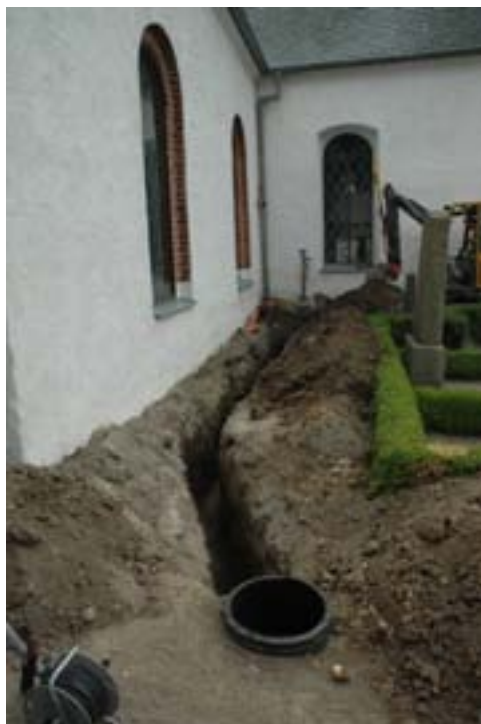
Figur 3 (t.v): Schakt längs norra korsarmens västra sida.

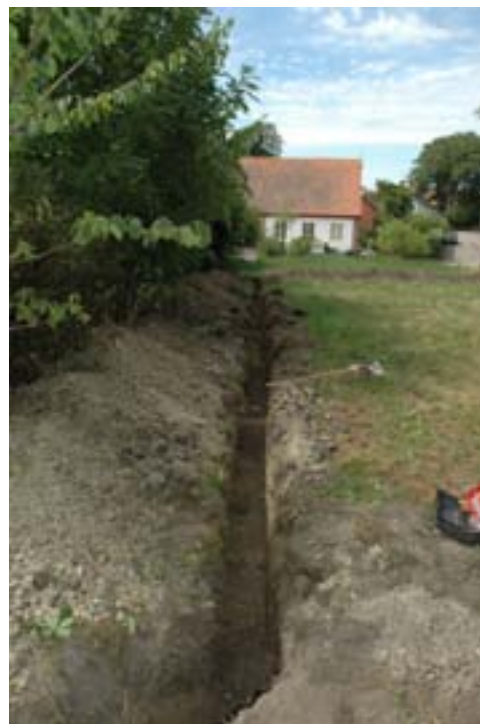
Figur 4 (t.h): Schaktet strax utanför kyrkogården i vilket framkom flertalet gropar/diken och fynd.

I schaktet som gick utanför kyrkogården, från rensbrunnen åt nordväst påträffades gropar eller diken längs den del som var parallell med kyrkogårdens begränsning. Det förekom även enstaka fynd varav ett par bitar äldre svartgods. Efter ca 15 m i detta schakt kom inte schaktbotten i kontakt med underlaget utan låg sedan uppe i ett kolluvium. Ungefär där schaktet vek av mot nordväst upphörde de äldre fynden av svartgods och rödgods och de få fynd som påträffades var av yngre karaktär.

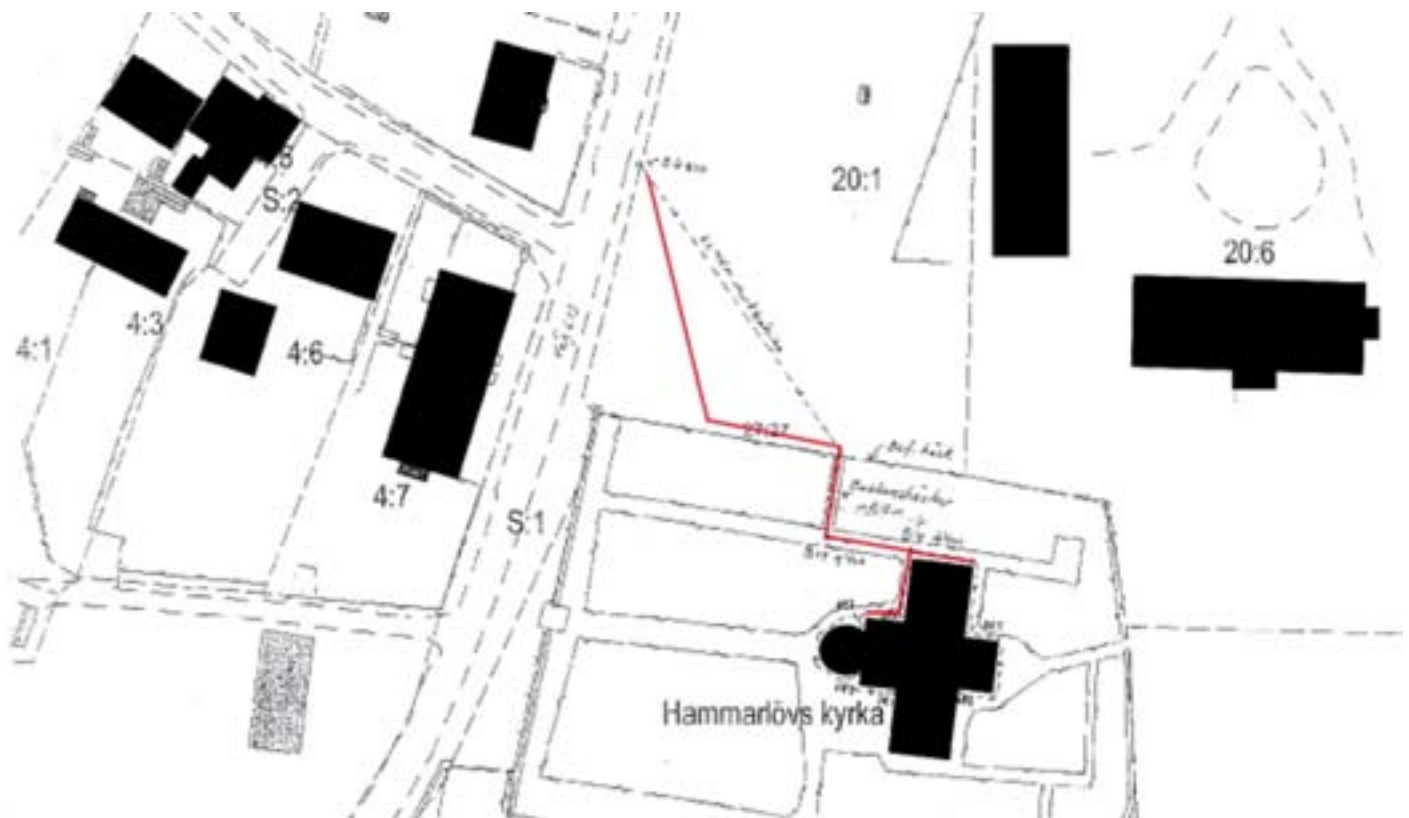
Figur 5: Kartan visar de schakt som övervakades vid förundersökningen. På kartan framgår den ändrade sträckningen av schaktet utanför kyrkogården. Skala 1:1000.
