Rapport 2011:47

Hallaröd kyrka

Arkeologisk förundersökning 2011

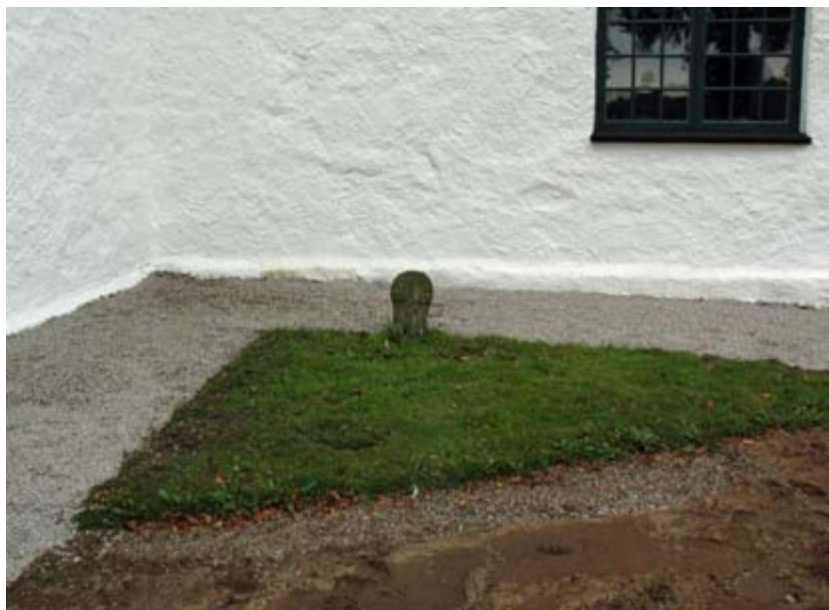
Figur 5. Genom att schaktet för dagvattenledningarna drogs vinkelrät mellan sidoskepp och kor, respektive kor och torn, undveks att äldre gravstenar och gravhällar i kyrkans absoluta närhet påverkades av markarbetena.

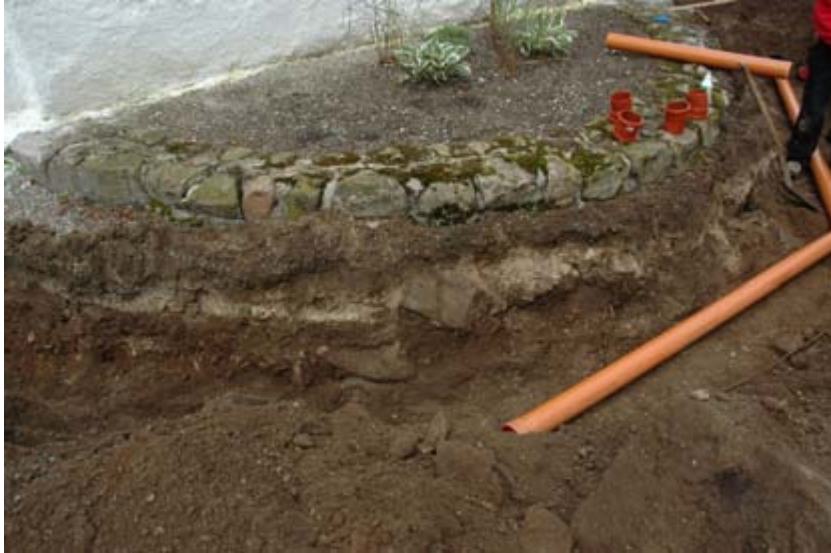
Schaktet löpte precis utanför resterna av absiden. Djupet på schaktet var här 0,6 m. I schaktet förekom ett antal större stenar, men inga fasta murrester. Den största stenen hade en diameter på ca 0,65 m. I schaktväggen in mot absiden framkom en kalkbrukshorisont ca 0,2 m under marknivån. Kalkbrukshorisonten var ca 0,15-0,20 m tjock (fig. 6 och 7). Horisonten fanns runt stora delar av absiden. I den humösa silten under kalkbrukshorisonten fanns tegelfragment, kalkbruk och spik, vilket indikerar att kalkbrukshorisonten inte härrörde från absidens uppförande utan antingen från rivningen på 1800-talet eller från någon av de ombyggnader av kyrkan som företagits. 0,5 m under marknivå fanns dessutom tendenser till ytterligare en kalkbrukshorisont på några platser.

Figur 6. Kalkbrukshorisonten utmed absiden låg ca 0,2 m under marknivå.

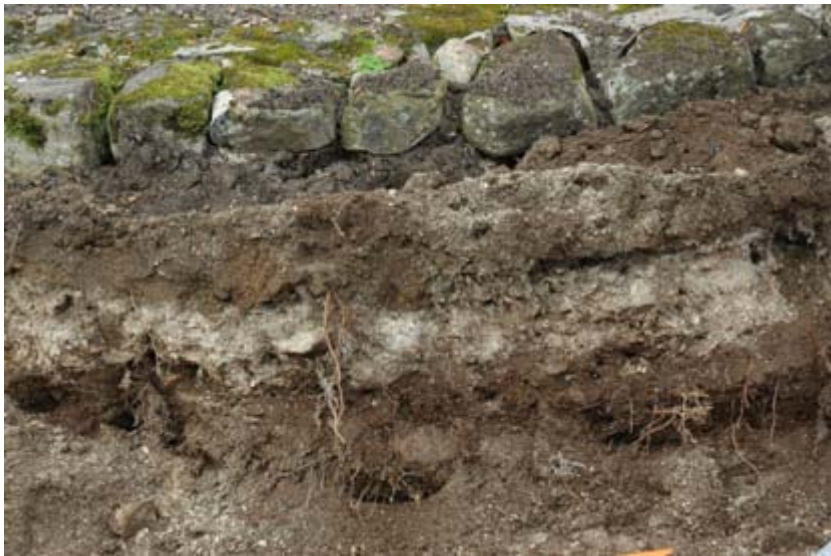
Figur 7. Detalj från kalkbrukshorisonten längs med absiden.

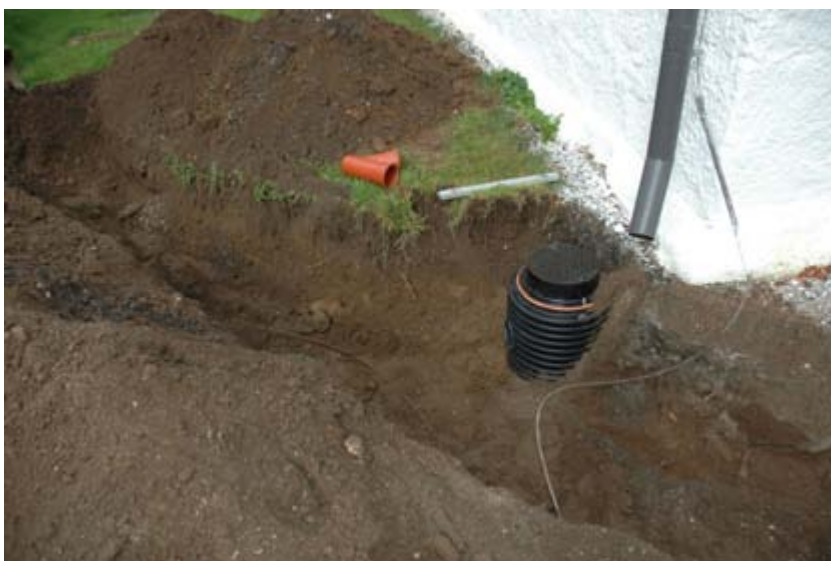
På absidens södra sida var lagren omrörda längst in mot koret. Störningen kan ha ägt rum vid ett tidigare tillfälle och då i samband med att den åskledning som framkom i schaktet lades ner. Vid grävningen för dagvattenbrunnen vid det s-ö hörnet konstaterades att det här fanns gråbrun humös silt in mot korets grundmur. Gråbrun humös silt fanns även i det schaktavsnitt som löpte vidare vinkelrät mot det södra vapenhuset (fig. 8)

Figur 8. I schaktet för dagvattenledningen på korets södra sida fanns ett stratifierat lager med gråbrun humös silt.

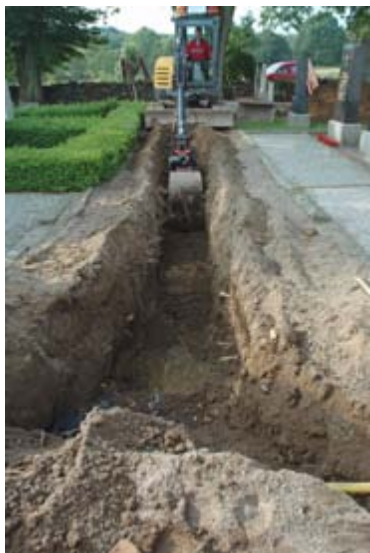
Figur 9 (ovan). Schaktet från södra vapenhusets port ut mot södra kyrkogårdssingången.

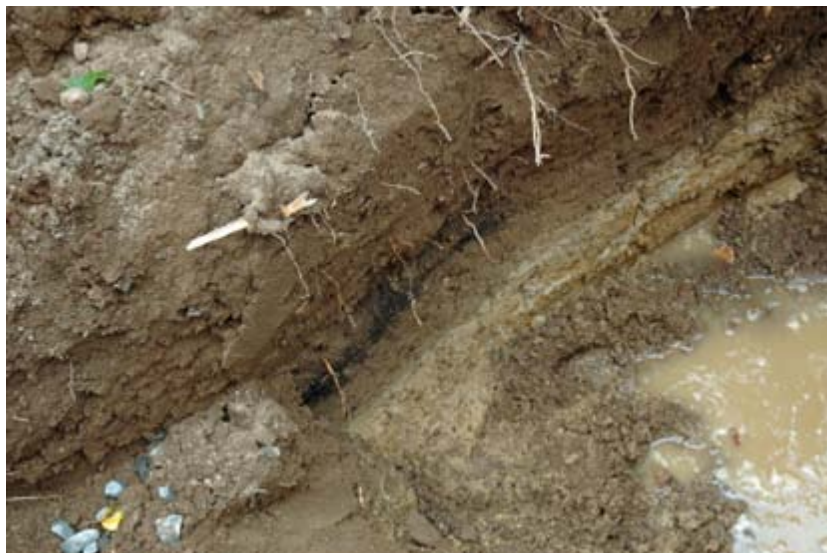
Figur 10 (ovan t.h). En mörk horisont i södra schaktets västra vägg. Horisonten representerar trä från en kista. Graven låg ca 8,40 m söder om södra vapenhusporten.

I schaktet inom den aktuella sträckan påträffades spår av flera gravar. Dessa syntes tydligt som mörkare horisonter av förmultnat trä i det omgivande lagret som bestod av gråbrun humös silt (fig. 10). Alternativt framträdde de som nedgrävningar i den gula lera som utgjorde undergrund (fig. 11). I den västra sektionen noterades fem gravar. I östra schaktväggen fanns spår av tre gravar. En av dessa var samma grav som kunde urskiljas på den västra schaktsidan. Gravarna låg mellan ca 4,30 och 9,60 m söder om vapenhuset (fig. 12).

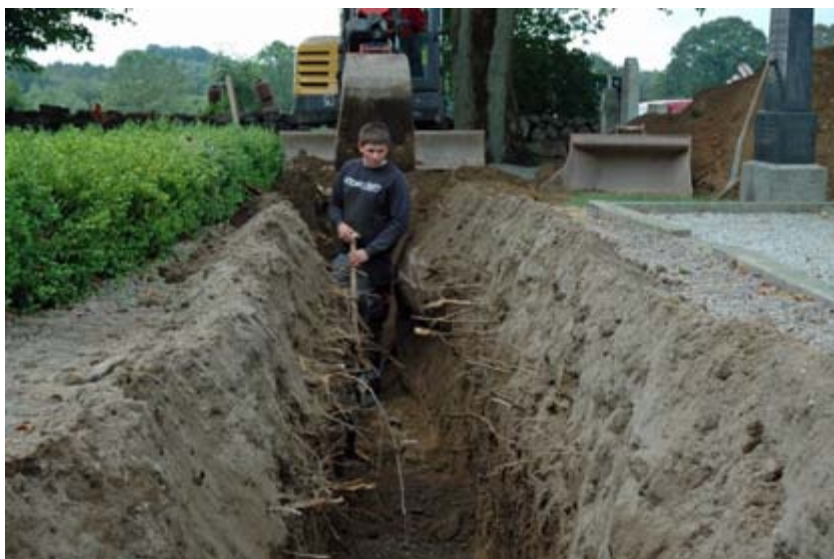
Figur 13. Den stora stenen i det södra schaktet är synlig på den unge mannens vänstra sida.

En stor sten, ca 1 m i diameter, påträffades ca 0,1 m under marknivå i det sydgående schaktet ut mot den södra kyrkogårdsgången (fig. 13). Stenen låg ca 11,70 m från porten i det södra vapenhuset. Stenen skulle möjligen kunna tillhöra en äldre kyrkogårdsmur. Kyrkogårdslagret tunnade också ut något i sydlig riktning vid stenen. Ca 11,3 m söder om det södra vapenhuset var djupet 1,05 m, medan djupet 13,3 m söder om detsamma var 0,7 m.
