Rapport 2011:68

Hököpinge bytomt

Fornlämning Hököpinge 28:1, Hököpinge socken, Vellinge kommun

Arkeologisk förundersökning 2011

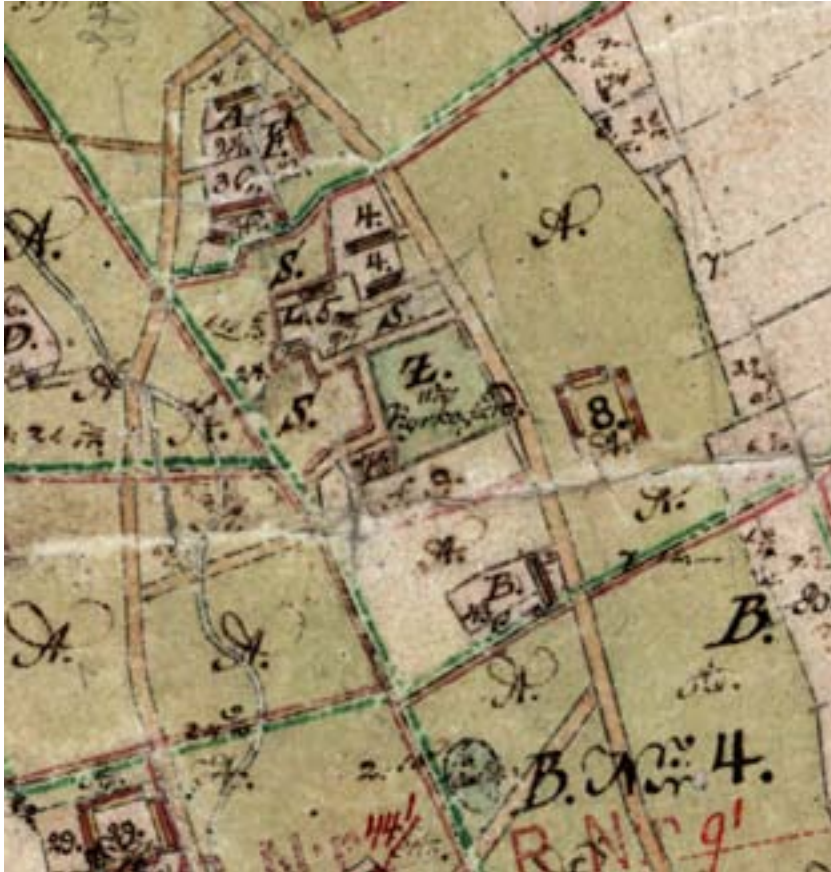
Figur 3. Karta över Hököpinge från år 1806. Ledningsschaktet drogs söder om kyrkogården och ned till ån som löper parallellt med den västra bygatan.

Av 1806 års karta framgår att det funnits en väg precis väster om kyrkogården (fig. 3). Av intresse för denna undersökning är att vägen svängt av rakt åt väster, ned mot ån.
