Rapport 2012:46

Bjäresjö kyrka

Bjäresjö socken, Ystad kommun.
Arkeologisk förundersökning 2010

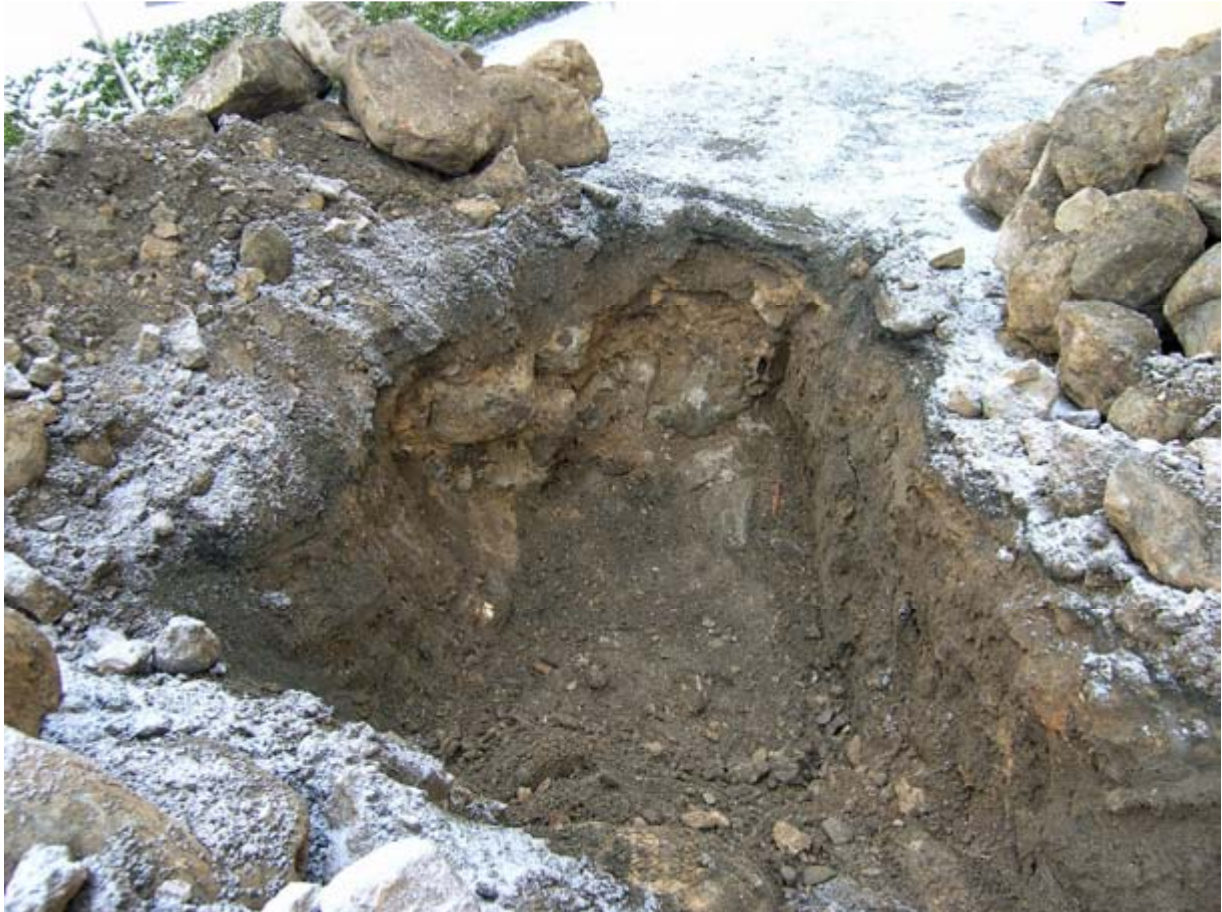
Fig. 3. Större delen av en äldre mur hade hunnit tas bort innan den hann dokumenteras. Bilden visar undersökningschaktet efter upprensning. Murens konstruktion består av större stenar lagda i kalkbruk. Foto: Lars Salminen.

Vid förundersökningen framkom på nivån 0,15-0,20 meter under markytan rester av en mur. Även om stora delar av muren grävts sönder kunde det konstateras att den varit 1,15–1,20 m bred och bestått av större stenar lagda i kalkbruk (fig. 3, bilaga 1). Avståndet till vapenhusets södra vägg var 2,20 m. De lämningar som framkom kan med ganska stor sannolikhet tolkas som rester efter den utvidgning av vapenhuset som skedde på 1720-talet.
