Rapport 2012:60

# Hannas kyrkogård

Hannas socken. Simrishamns kommun. FU 2012.

Fornlämningsnr: 4  
Hannas 56:1, Hannas socken  
Simrishamns kommun  
Skåne län

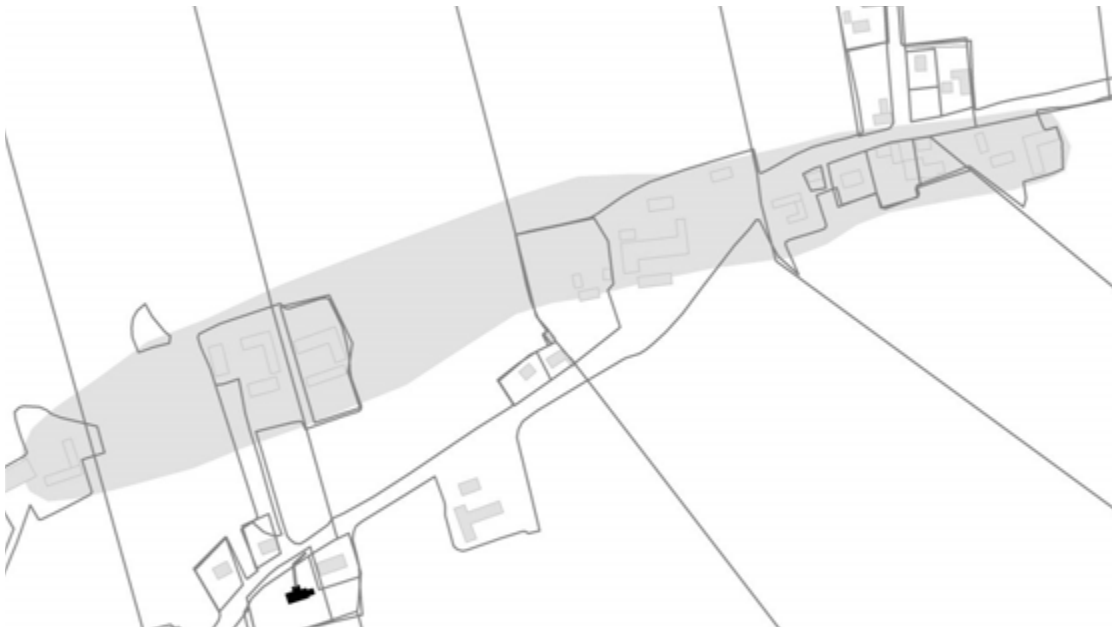
Figur 2. Kyrkan (svart) med schaktet markerat, fornlämning 4 d.v.s. Hannas bytomt markerat med grått.

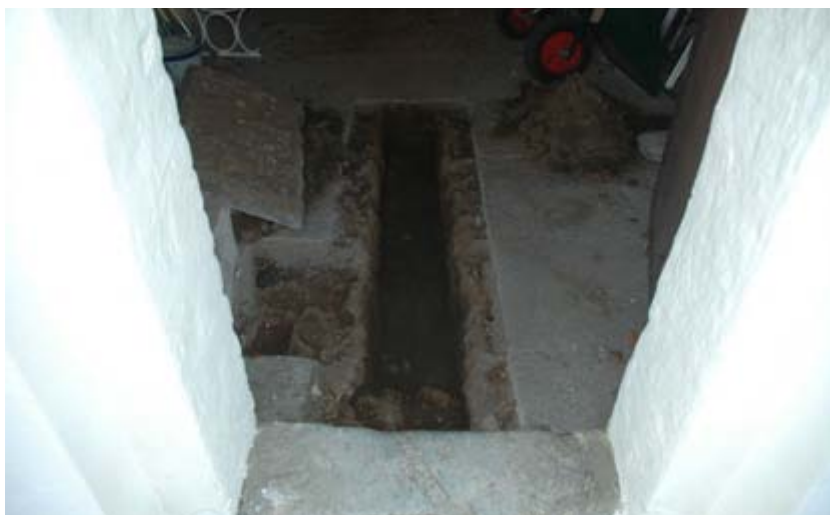
Figur 3. Schakt i vapenhuset.

Schaktet i vapenhuset var ca 2 m långt, 0,35 m brett och 0,3 m djupt. Fyllningen bestod av gulbrun sand. Schaktet drogs vidare under tröskelstenen varvid en del av den befintliga muren togs bort. Grundmuren bestod av stenbumlingar i varierande storlek (0,4m x 0,3m) och hade sammanfogats med kilstenar och gult bruk.

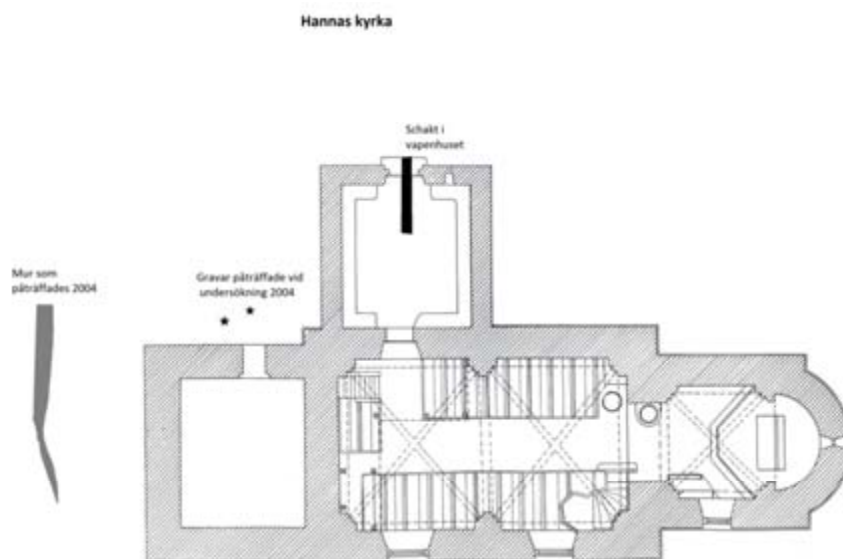
Figur 4. Schakt i vapenhuset markerat med svart.

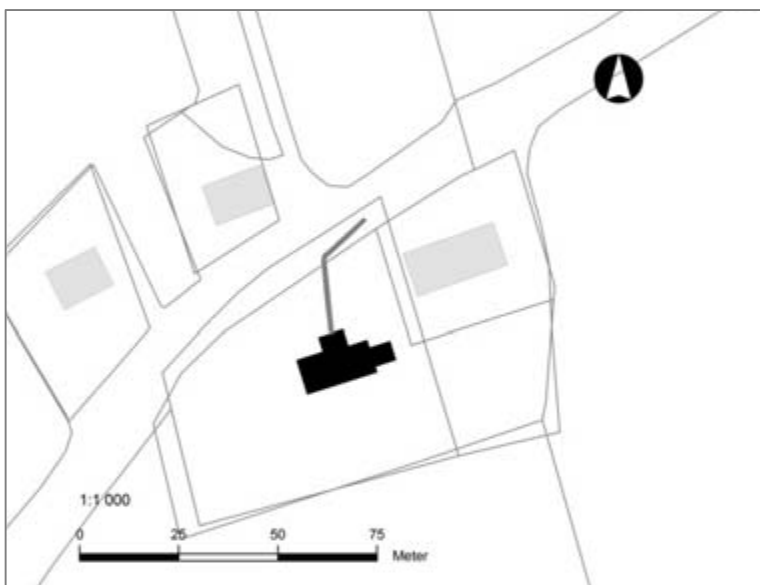
Ett långsmalt schakt ca 33 m x 0,8 m drogs norrut från vapenhusets dörr genom kyrkogårdsgrinden varefter det svängde österut till en befintlig brunn nära landsvägen. Schaktet var mellan 1-1,5 m djupt. Fyllnadsmassorna bestod av brun sandig silt.

Ca 2,3 m från vapenhusets dörr påträffades på 0,5 m djup några stenbumlingar som kan vara en rest av den mur som tidigare stötts på väster och öster om kyrkan. Vid och på stenarna fanns mindre stenar som tros ha fungerat som kilstenar, det framkom även gult bruk som fogmaterial.

Figur 5. Schaktet utanför kyrkan.

Schaktet drogs under kyrkogårdsgrinden i norr. Den nuvarande grinden tros vara 1800-tal (muntligen Kerstin Barup) och eventuellt är öppningen av samma ålder. Det finns en annan öppning väster om denna som kan vara tidigare. Vid schaktningen påträffades fortsättning på kyrkogårdsmuren under grindöppningen. Muren bestod av stenbumlingar som fogats samman med gult bruk och kilstenar.

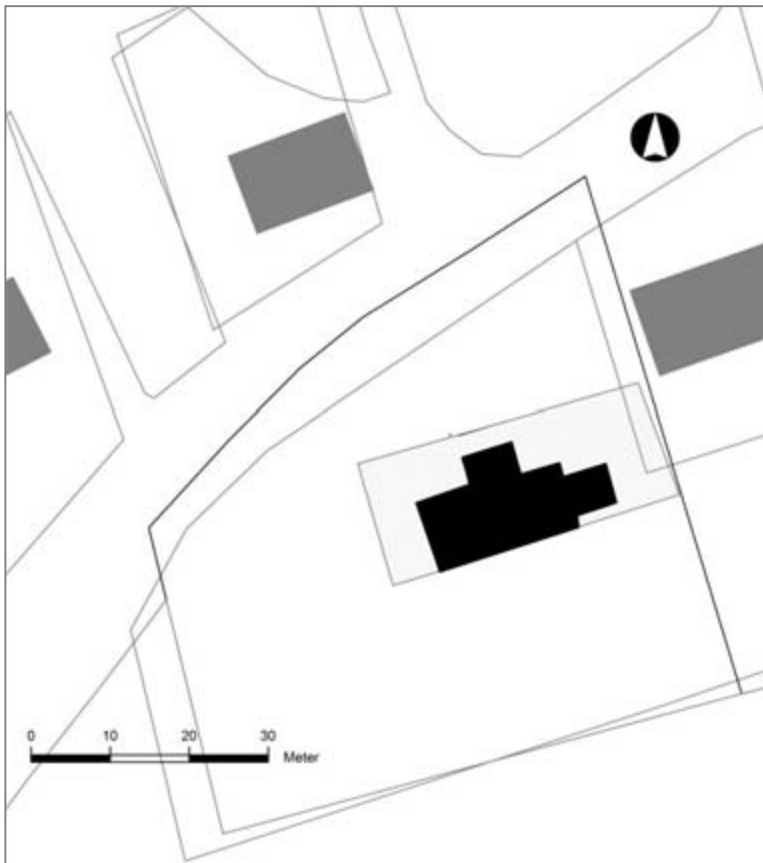
Vid schaktningsövervakningen påträffades en del av en äldre kyrkogårdsmur ett par meter norr om vapenhuset. Denna mur har troligen påträffats tidigare väster och öster om kyrkobyggnaden.

Figur 6. Förslag på tidigare mur utifrån tidigare grävningar.
