Christianstad 1673 – en lägesrapport inför hotande krig

Författare: Claes Pettersson, projektledare vid Sydsvensk Arkeologi AB.

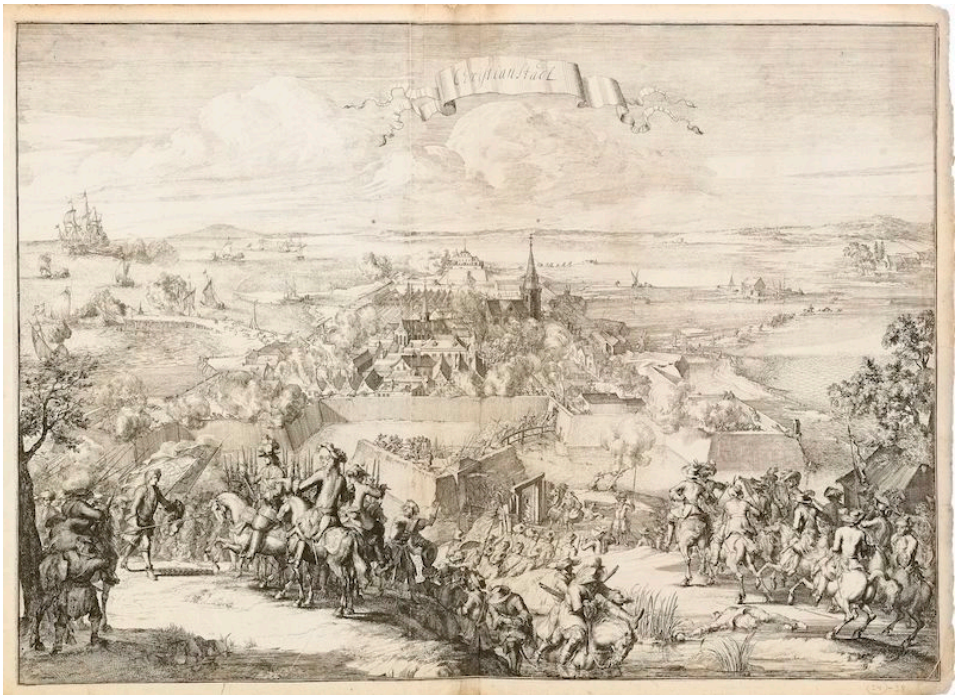
Bild 2: Den danska stormningen av Kristianstad den 15 augusti 1676, en samtida bataljscen som möjligen kan tillskrivas den kände holländske konstnären Romeyn de Hooge. Bilden rymmer åtskilliga felaktigheter som den kraftigt överdrivna topografin i förgrunden, att den strategiska Lånbgro placerats på fel sida om staden och att Heliga Trefaldighets kyrka försetts med både torn och spira. Upphovsmannen har sannolikt aldrig besökt platsen, bara utgått från en ritning över fästningen.

också exakt vad som hände. Sommaren 1676 var het och torr. Så torr att vallgravarna kring Christianstad tömdes och de omgivande våtmarkerna till stor del torkade ut. Natten till den 15 augusti klättrade danska soldater över vallarna och intog staden efter att den varit i svenska händer under arton år. Tre timmars fri plundring vidtog. Men som bekant vände krigslyckan i och med slaget vid Lund den 4 december 1676 och vid Landskrona den 14 juli året därpå. Nu blev i stället den danska garnisonen i Christianstad innesluten och fick genomlida en mer än årslång belägring innan man till slut kapitulerade mot fritt avtåg den 4 augusti 1678.

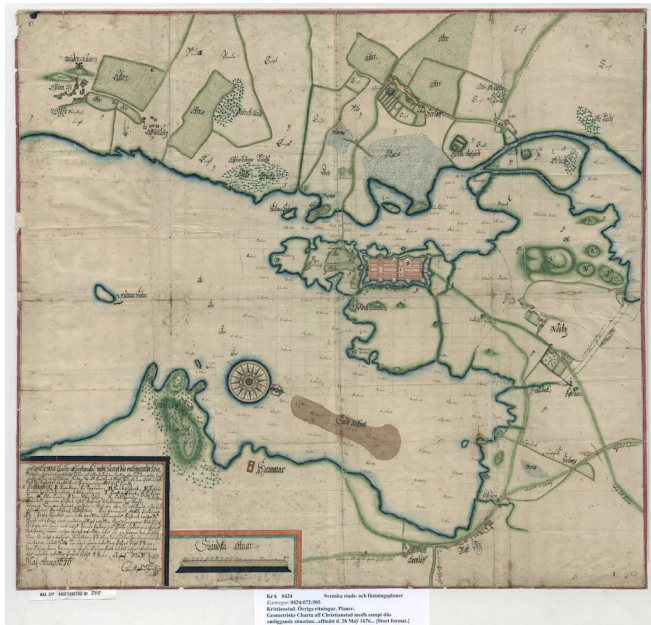
Bild 3: "Geometriske Charta aff Christianstad medh samt däs omliggande situation". Karta upprättad 28 maj 1676, med tillägg gjorda under pågående svensk belägring 1677. Notera hur djupangivelser i aln lagts till på de vattenområden som omgav staden. Idag i Krigsarkivets samlingar, nr K0032396.

I detta sammanhang finns det anledning att nämna ytterligare en karta, nämligen den till 28 maj 1676 daterade *Geometriske Charta aff Christianstad medh sampt däs omliggande situation* (KA nr

K0032396). På grundkartan har ett flertal tillägg gjorts under den pågående svenska belägringen av fästningen, såväl skansar som de två befästa linjer, benämnda *Contrevallation anno 1677*, vid Näsby norr om staden vilka skurit av halvön. Men här finns också tecken på att brådskande åtgärder vidtagits av svenskarna redan försommaren 1676. I de vattenområden som omger staden finns nämligen mängder av inskrivna uppgifter om djupet, angivet i aln. Man har lodat för att skapa sig en bild av vilket skydd ålöpet, sjöarna och de vidsträckta våtmarkerna egentligen kunde ge. Resultatet förefaller tämligen nedslående i detta avseende; ett vattendjup på 2 till 2 ½ aln utgjorde inget större hinder för en målmedveten angripare.

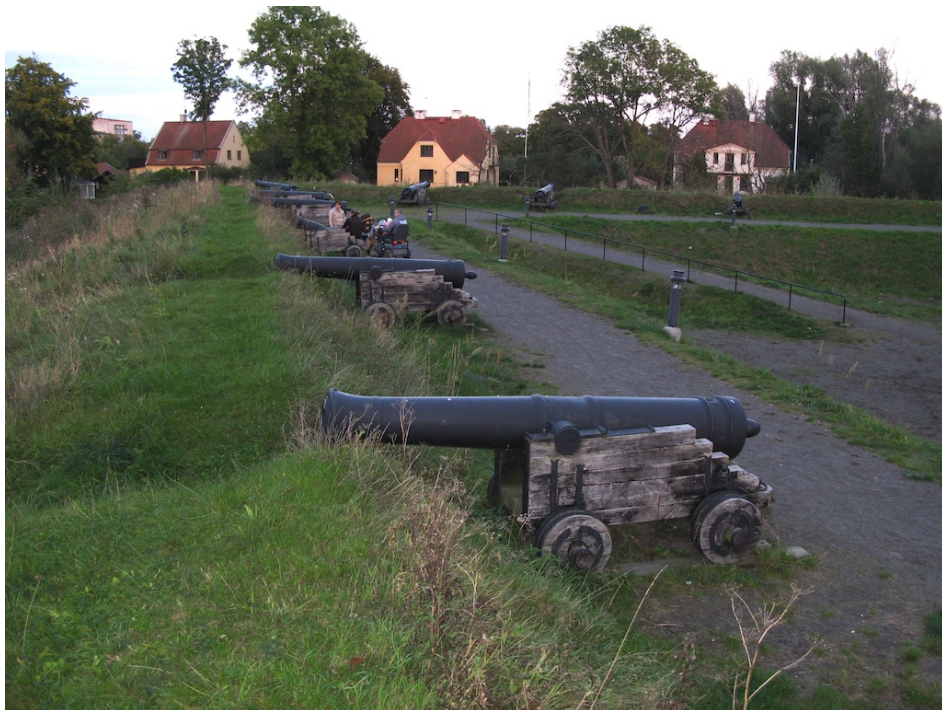
Bild 4: Den rekonstruerade bastion Konungen, återuppförd på ursprunglig plats 1993 – 1994. Idag ett utemuseum med informationstavlor om fästningsstadens historia. Foto: Carl Pettersson
